Objekti nimetus ja aadress	Joonise sisu
Männiku IV liivakarjäär Saku vald, Harju maakond	Geoloogilised läbilõiked I-I' ... II-II'
Loa omanik	Graafliline lisa 2/3
Järvetkivi OÜ Pämu mnt 158/1, 11317 Tallinn info@eestikilustik.ee	Mõõtkava H 1 : 1000 V 1 : 200

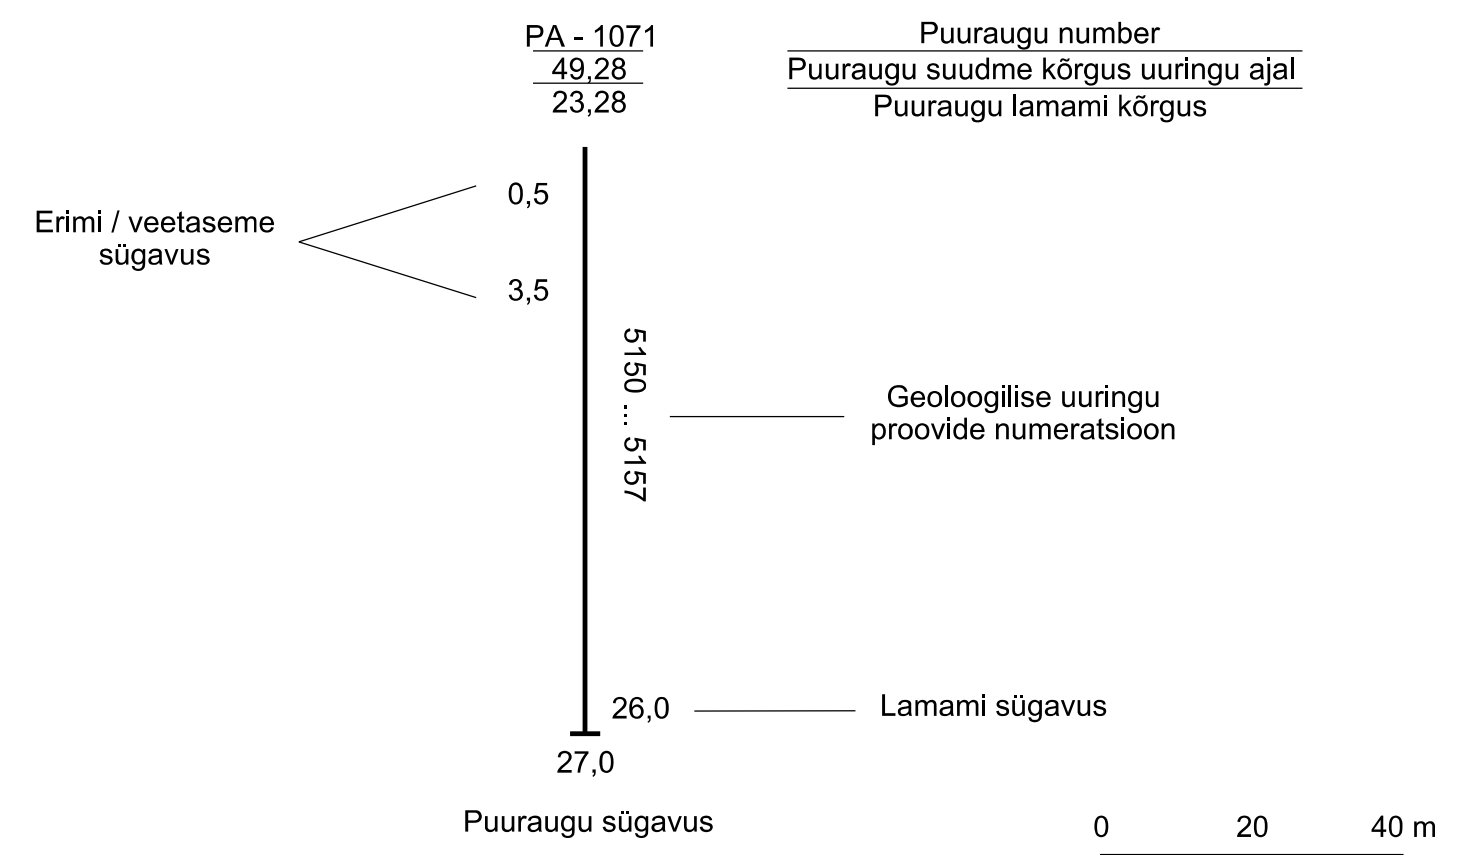
-
- Liiva ja huumusesegune kattekiht
- Ülipeene kuni vägapeeneteraline liiv vaheldumisi kruusakate, savikate ja veeristerohke kihtidega
- Segateraline (peene- kuni jämedateraline) vaheldumisi kruusalisandiga ehitusliiv
- Väga peene kuni peeneteraline liiv jämeda fraktsiooni lisanditega ja aleuriidi vahikihitidega
- Väga peene ja peeneteraline aleuriidirikas liiv
- Aleuriit
- Moreen, tihed, savikas-karbonaatne
