Piiride kindlakstegemise skeem piiripunktis 40

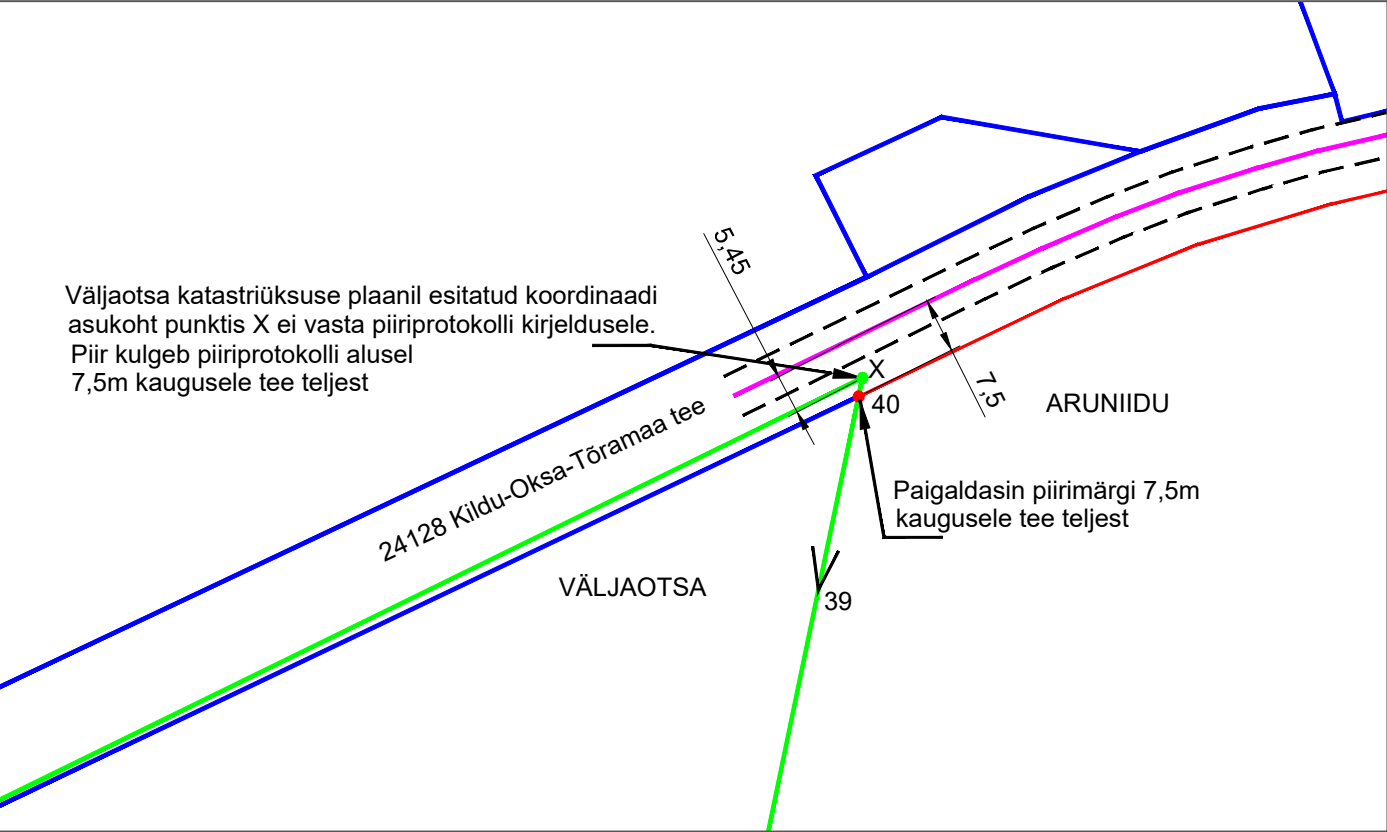
PÕHJUS: Piiripunkti asukoht ei vasta piiriprotokolli kirjeldusele.

SELGITUS: Väljaotsa katastriüksus on mõõdistatud 2003. aastal. Mõõdistamise ajal ei ole piirimärgi paigaldamisel arvestatud piiriprotokolli kirjeldusega ja piirimärk on paigaldatud tee teljele lähemale kui piiriprotokollis kirjeldatud. Aastal 2003 ei arvestatud alati piiriprotokolli kirjeldusega, pigem jälgiti, et piirimärk ei jääks harimisel ette ja säiliks paremini.

TULEMUS: Tulenevalt "Katastriüksuse moodustamise korrast" paigaldasin piirimärgi õigele kaugusele tee teljest. Aruniidu, Väljaotsa ja 24128 Kildu-Oksa-Tõramaa tee katastriüksuste ühine piiripunkt 40 asub nüüd 7,5m kaugusel tee teljest joonel 39-X .
