Reaalprojekt OU Vabaduse pst 174b 10917 Tallinn Estonia tel +372 608 11 00 www.reaalprojekt.ee reaalprojekt@reaalprojekt.ee		Töö nimetus	
Tellija Transpordiamet		Mnt 20171 Märjamaa - Valgu tee km 1,868 - 2,495 Geotehniline pinnaseuuring	
Vastutav täitja: M. GAŠKOV Osakonna juht: L. ARUMÄE		Asukoht Märjamaa vald, Rapla maakond	
juuli 2024 juuli 2024		Töö nr GL24038	
-		Joonise nimetus Puurimisaegse ajutise liikluskorralduse tüüpskeem	
-		Joonise nr 1.2

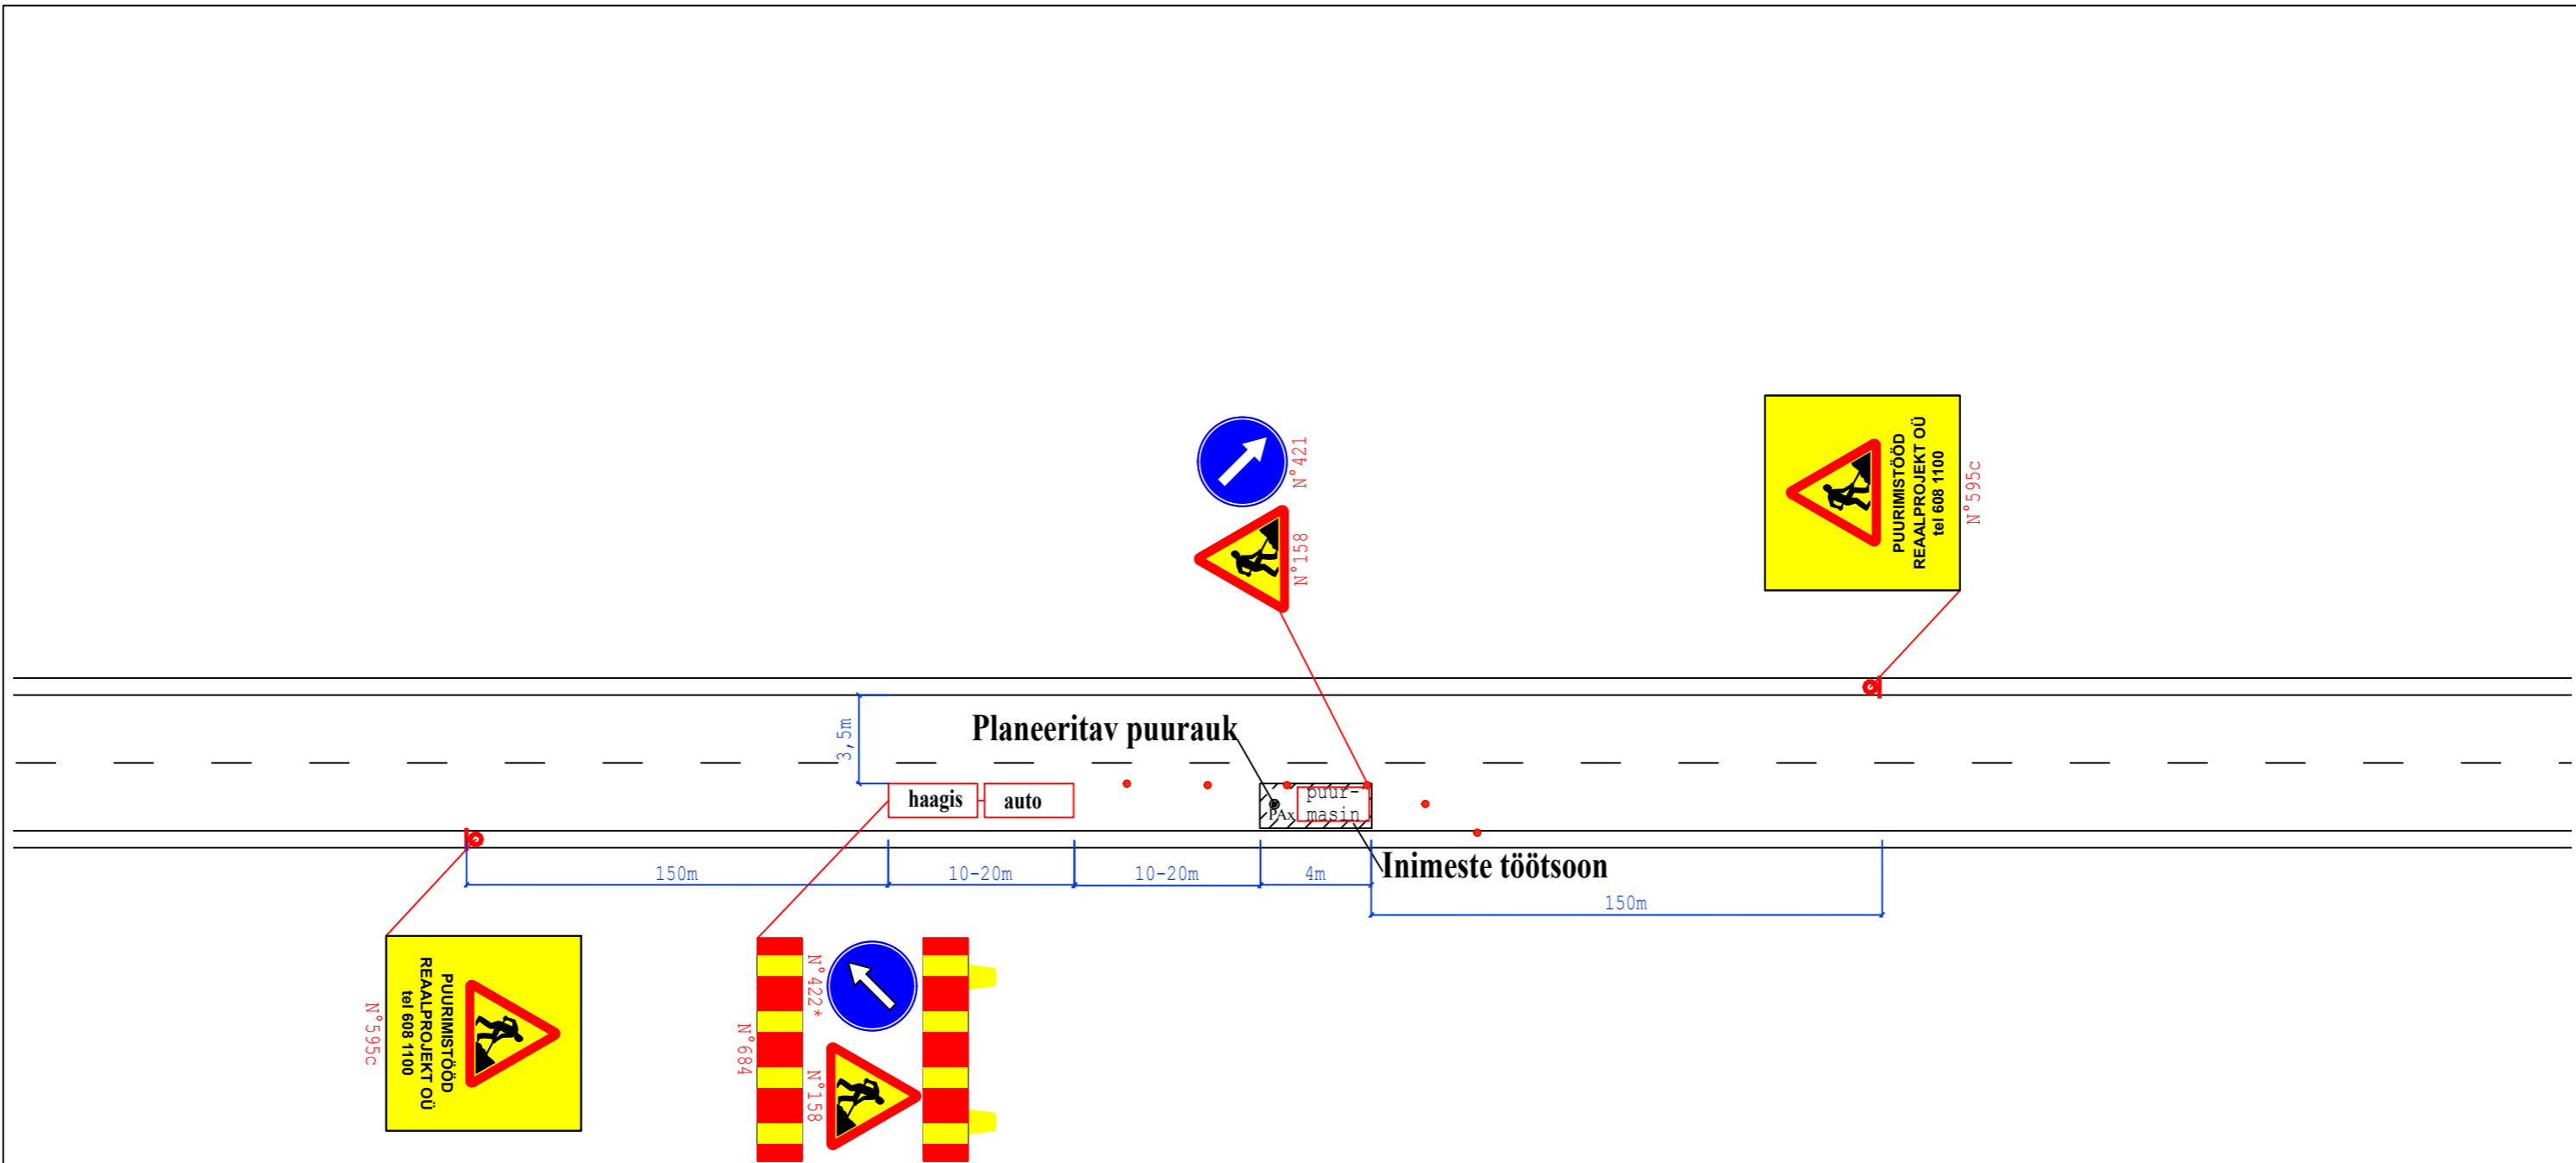
Märkused: II rühma hoiatustõke on paigaldatud haagisele, mida veab sõiduauto. Puurmasin on varustatud igas suunas nähtava vilkuriga. Liikuva iseloomuga töö liikluse korraldamises lähtutakse Maanteeameti juhendist "Riigiteede ajutine liikluskorraldus" (MA2018-009)
