Lasila kruusakarjäär Lääne-Viru maakond Tapa vald	Geoloogilised läbilõiked	Graafiline lisa 2/3
		Mõõtkava H 1:1000 V 1:100
OÜ Sisek (registrikood 12814305) Vaguri, Piira küla, Vinni vald	Koostas Erki Vaguri	Kuupäev 02.06.2022

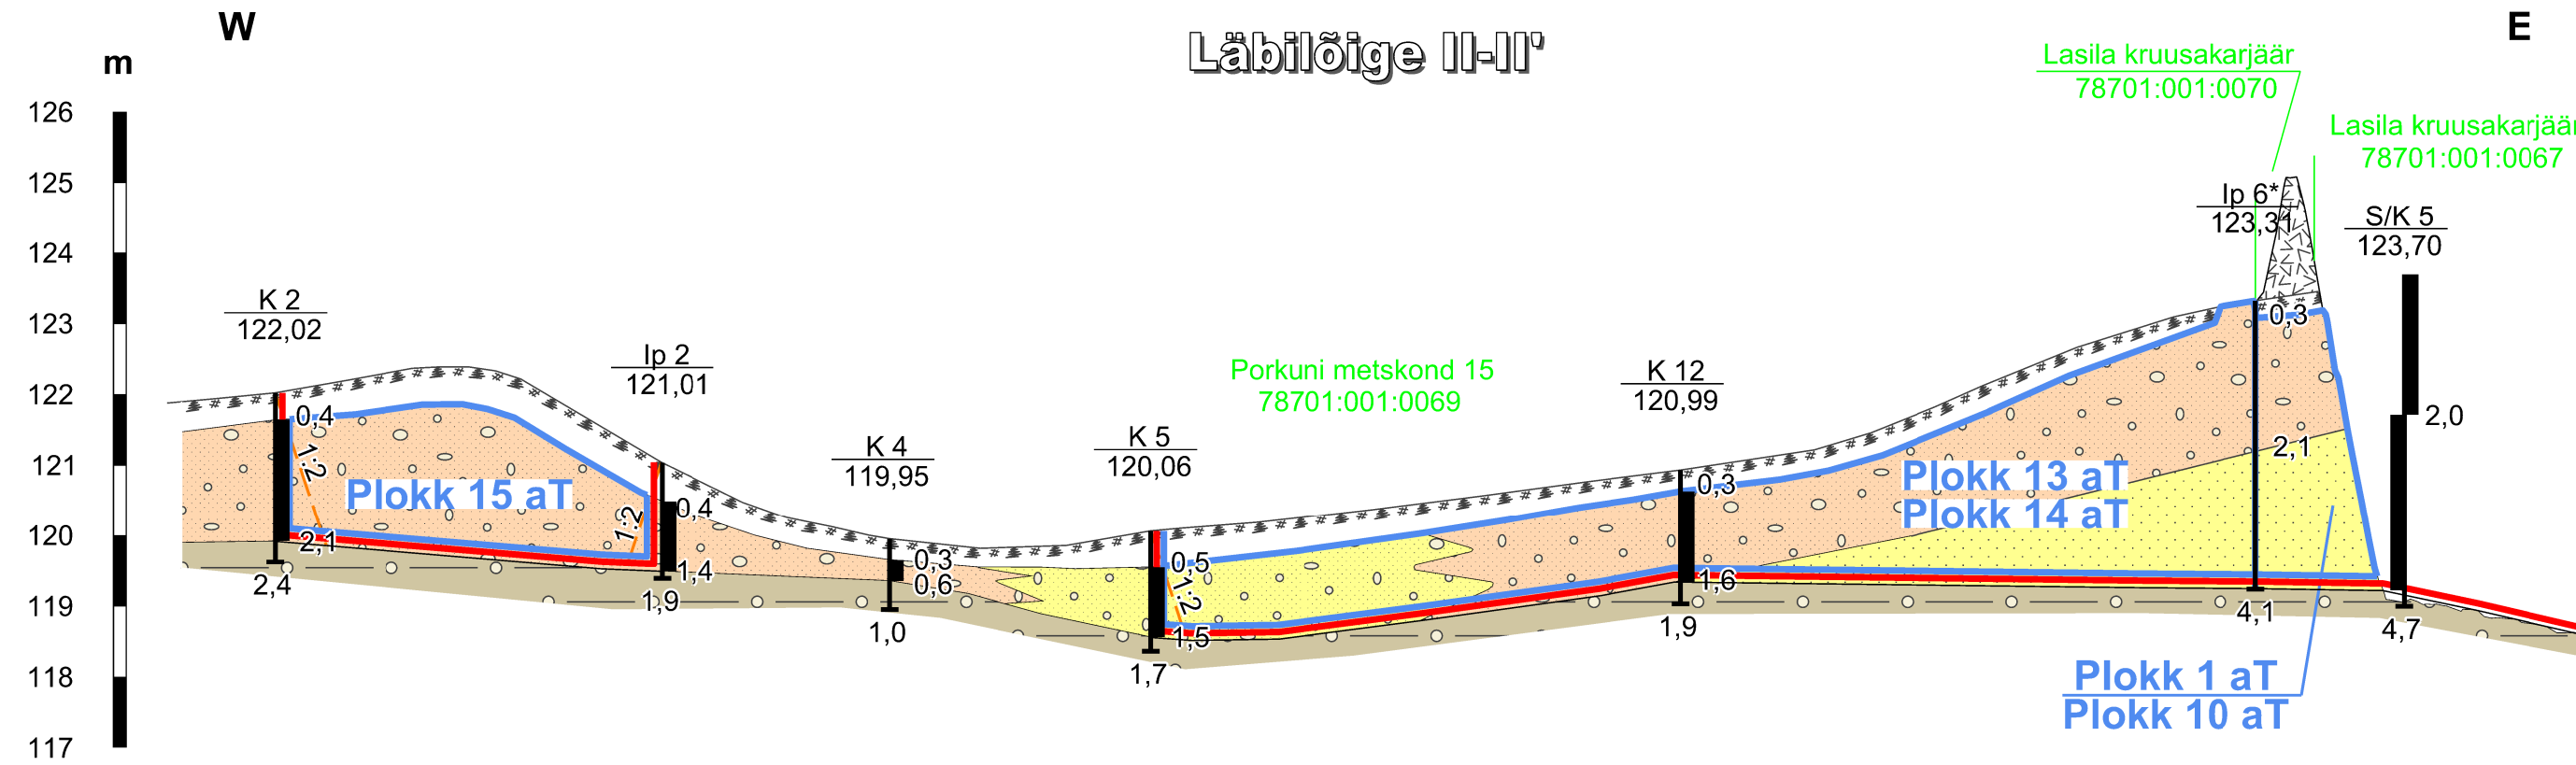
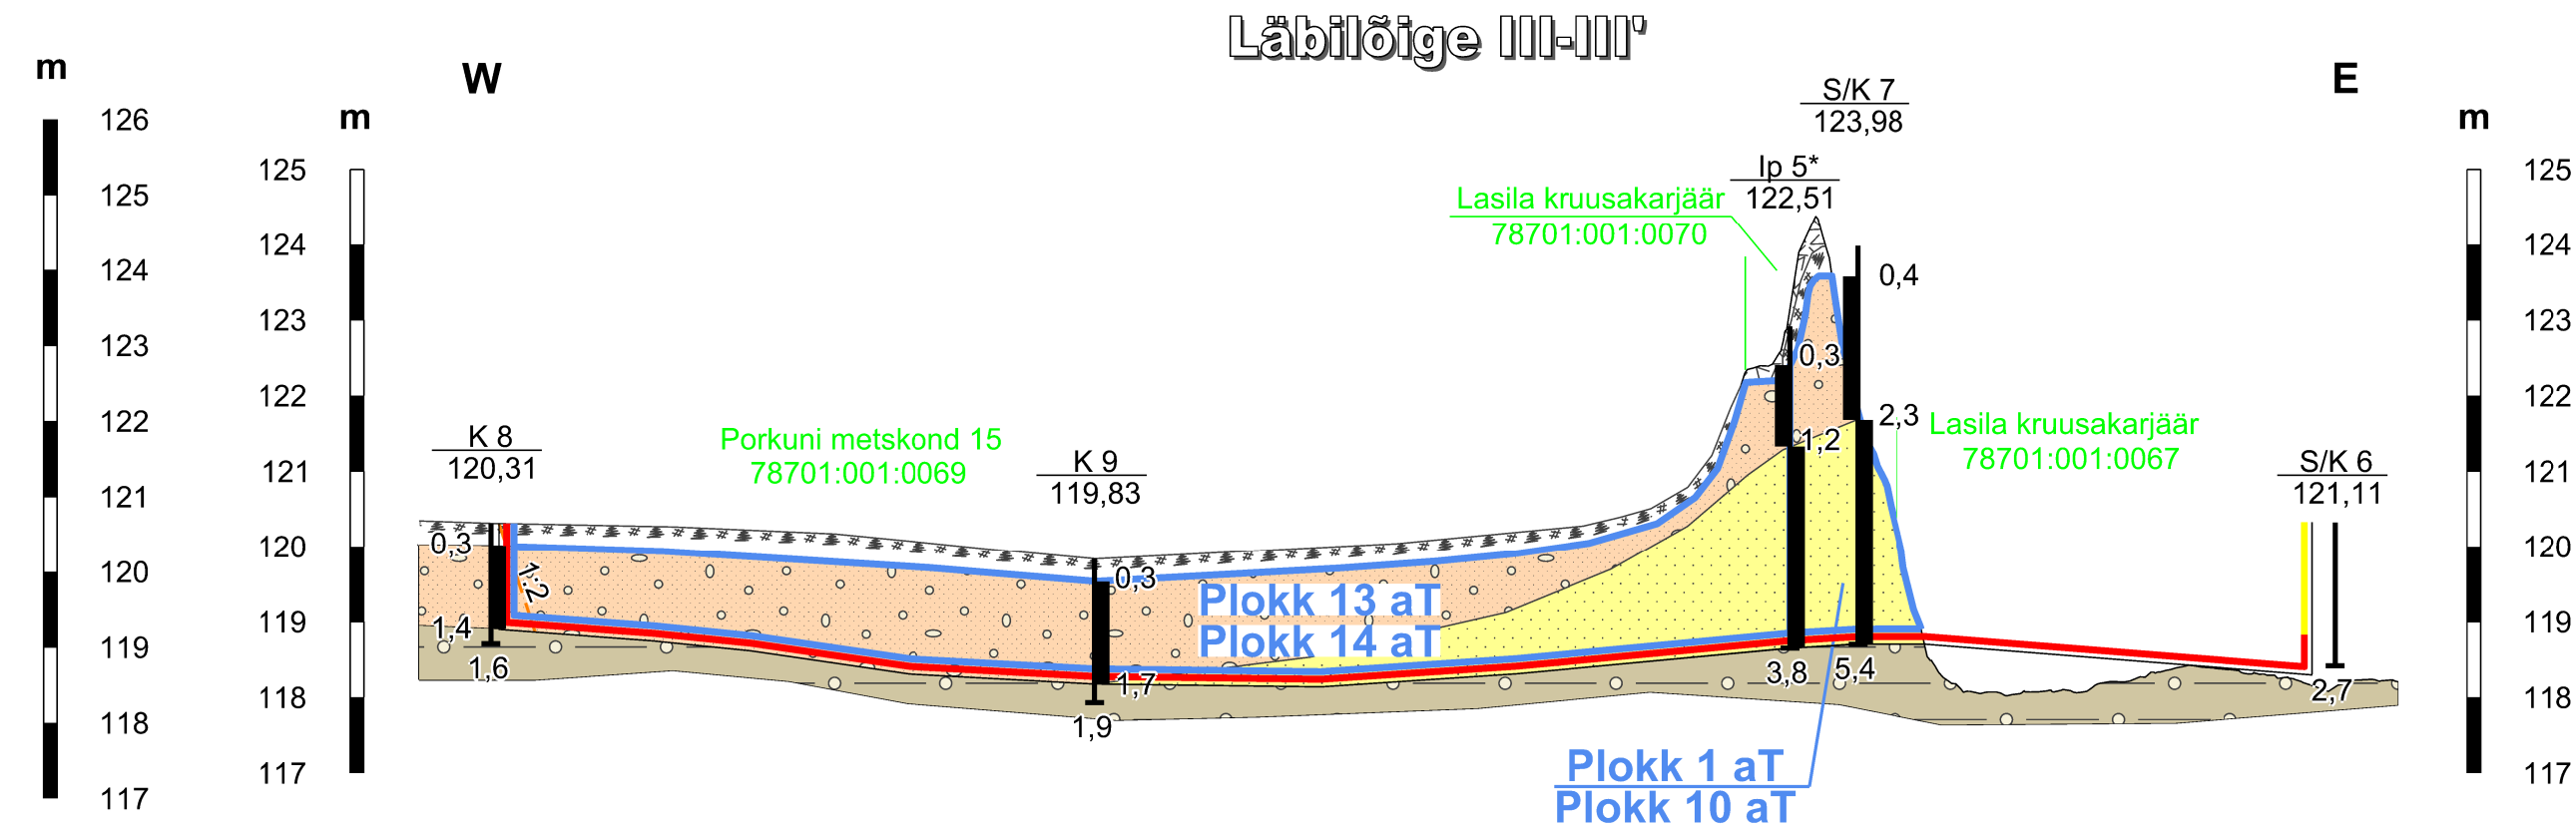
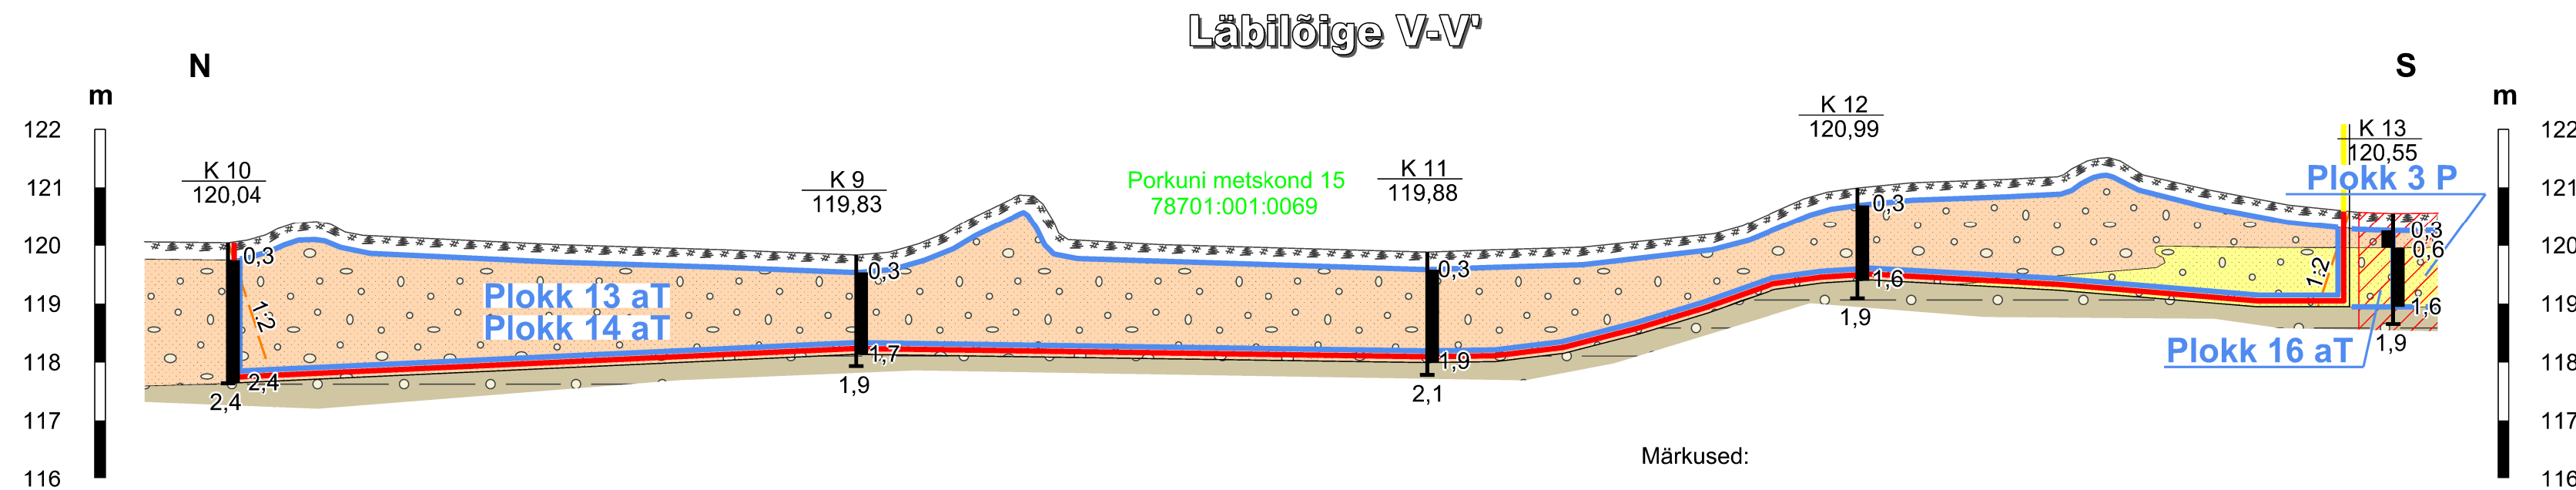
- Mäeeraldise teenindusmaa piir
- Mäeeraldise piir
- Ploki piir (aT - aktiivne tarbevaru)
- Proгноosvaru plokki piir (P)
- Nõlva hoidetervik(nõlvus 1:2)

| | Liiv | | Moreen |
| | Kruus | | Kattepinnas |
| | Liiv, kruusane | | Teekaitsevöönd |
