# *Highway Engineering*

## Valgamaa piirkonna sillad

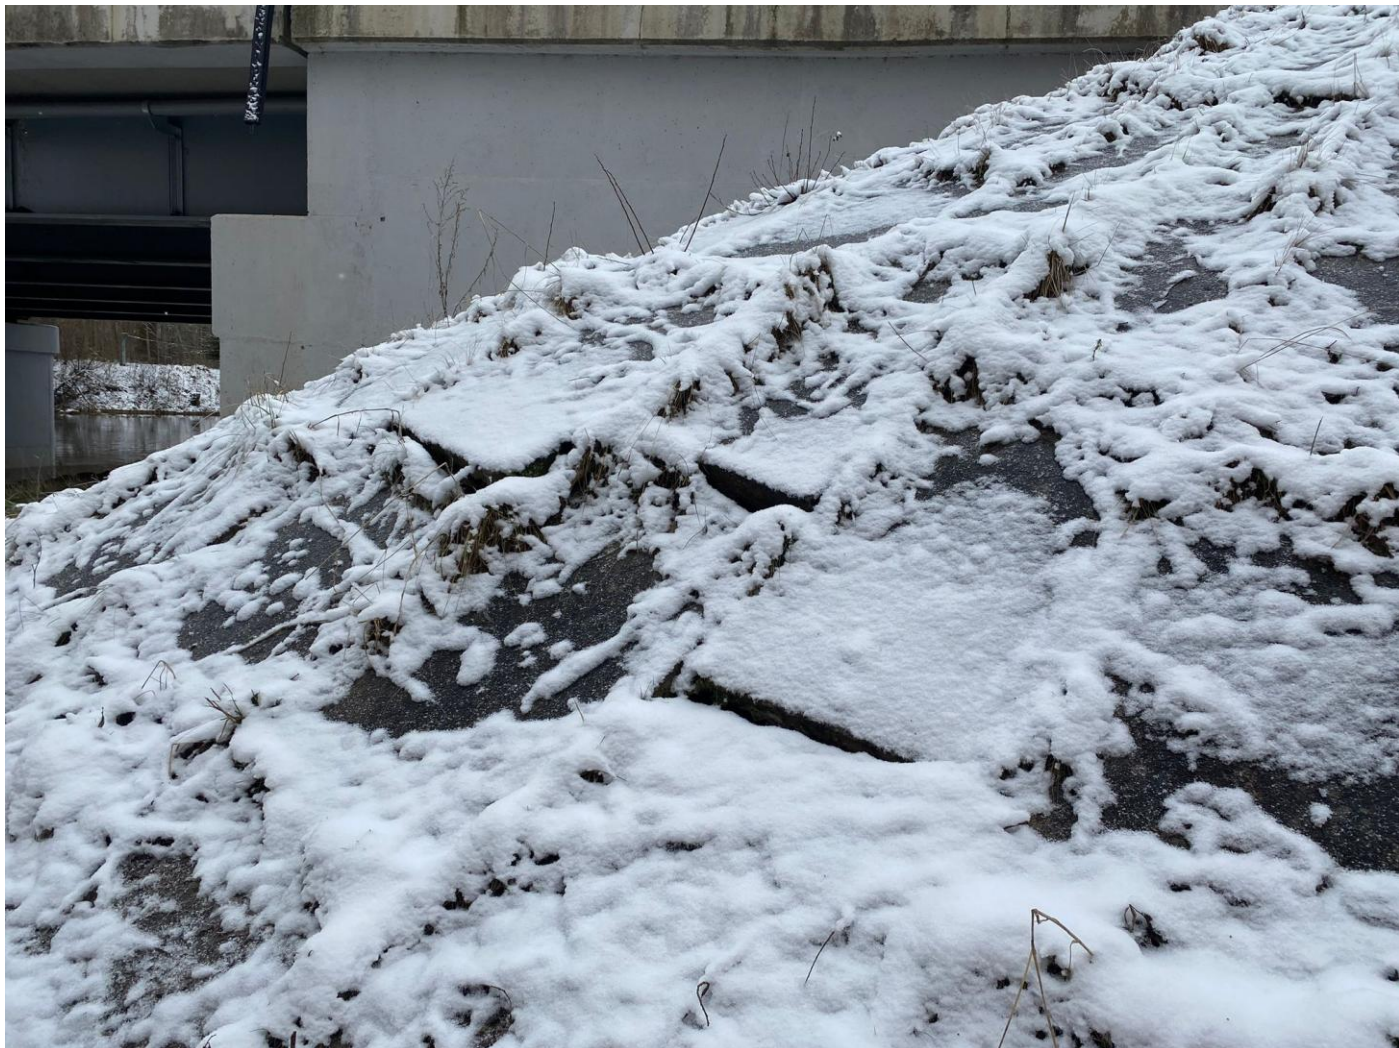
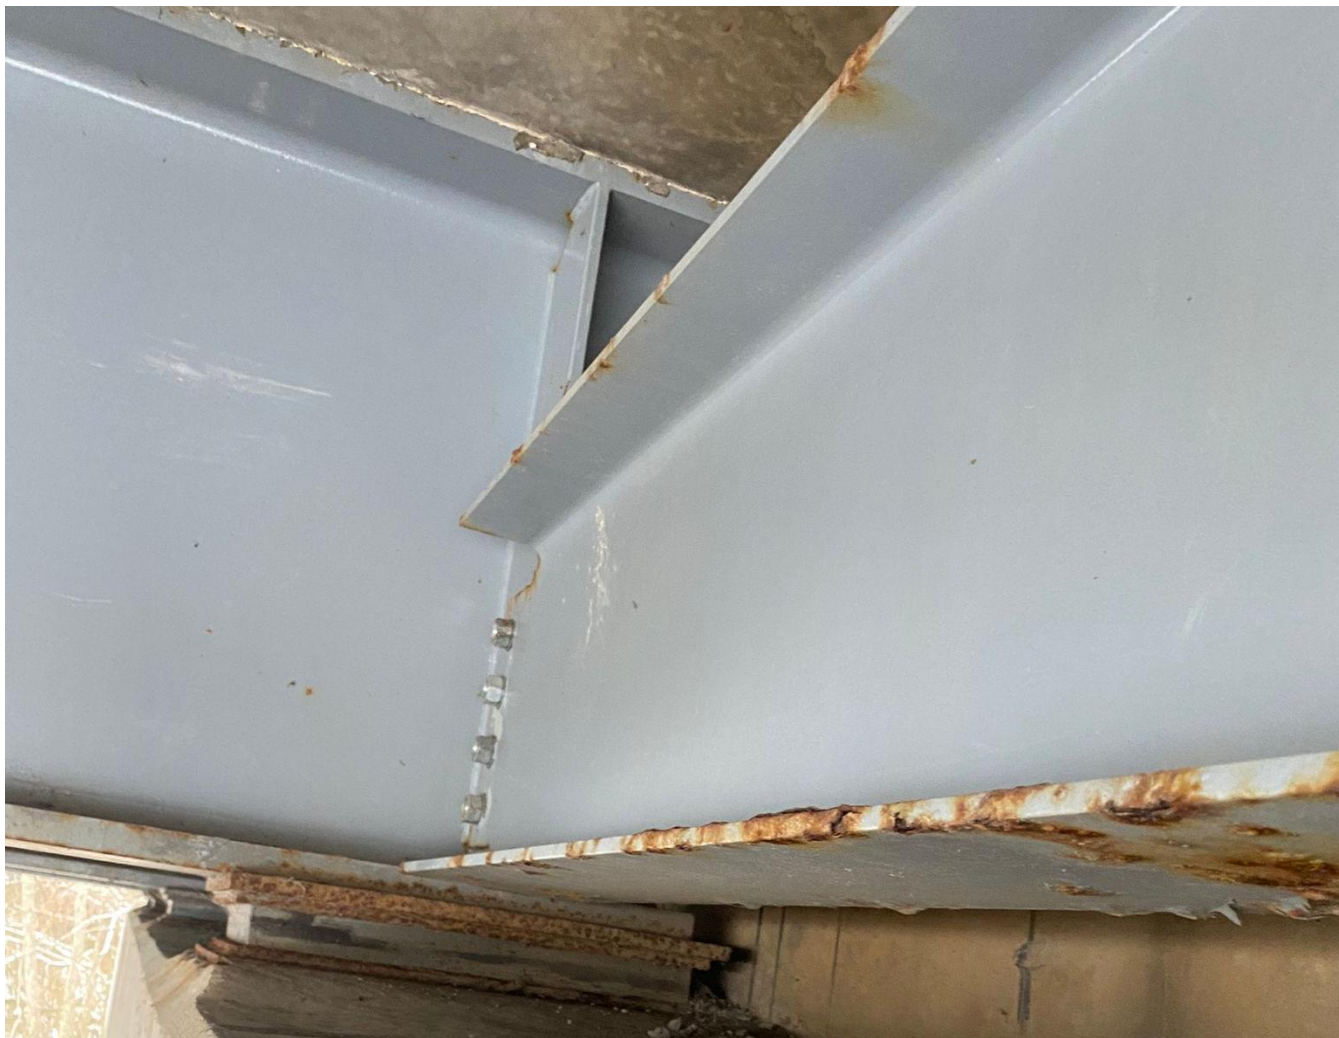
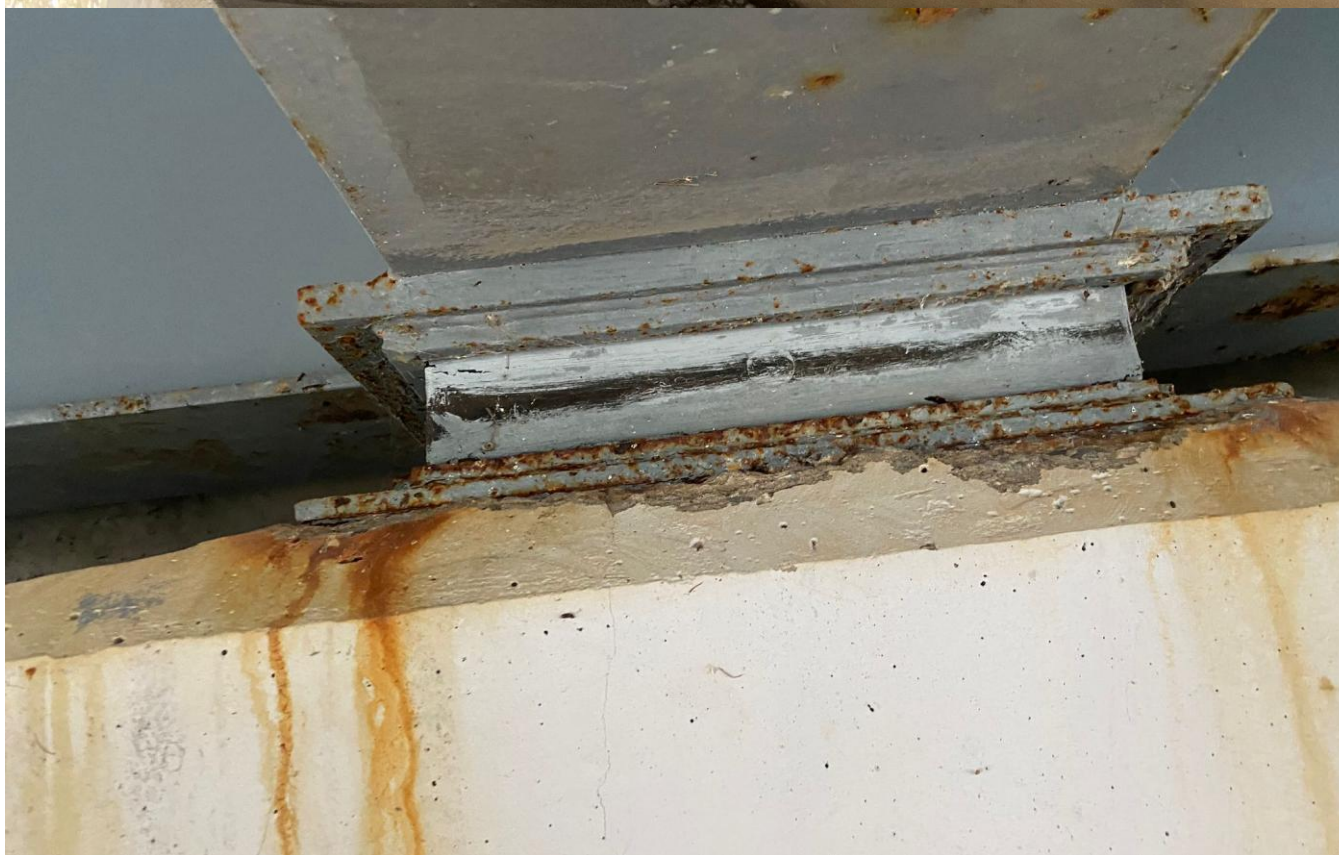
## TÕLLISTE 968 (Valga)

Silla koonuse betoonplaadid on nihkunud. Metalltaladel esineb roostet ja korrosiooni, mistõttu on vajalik tsinkimine.

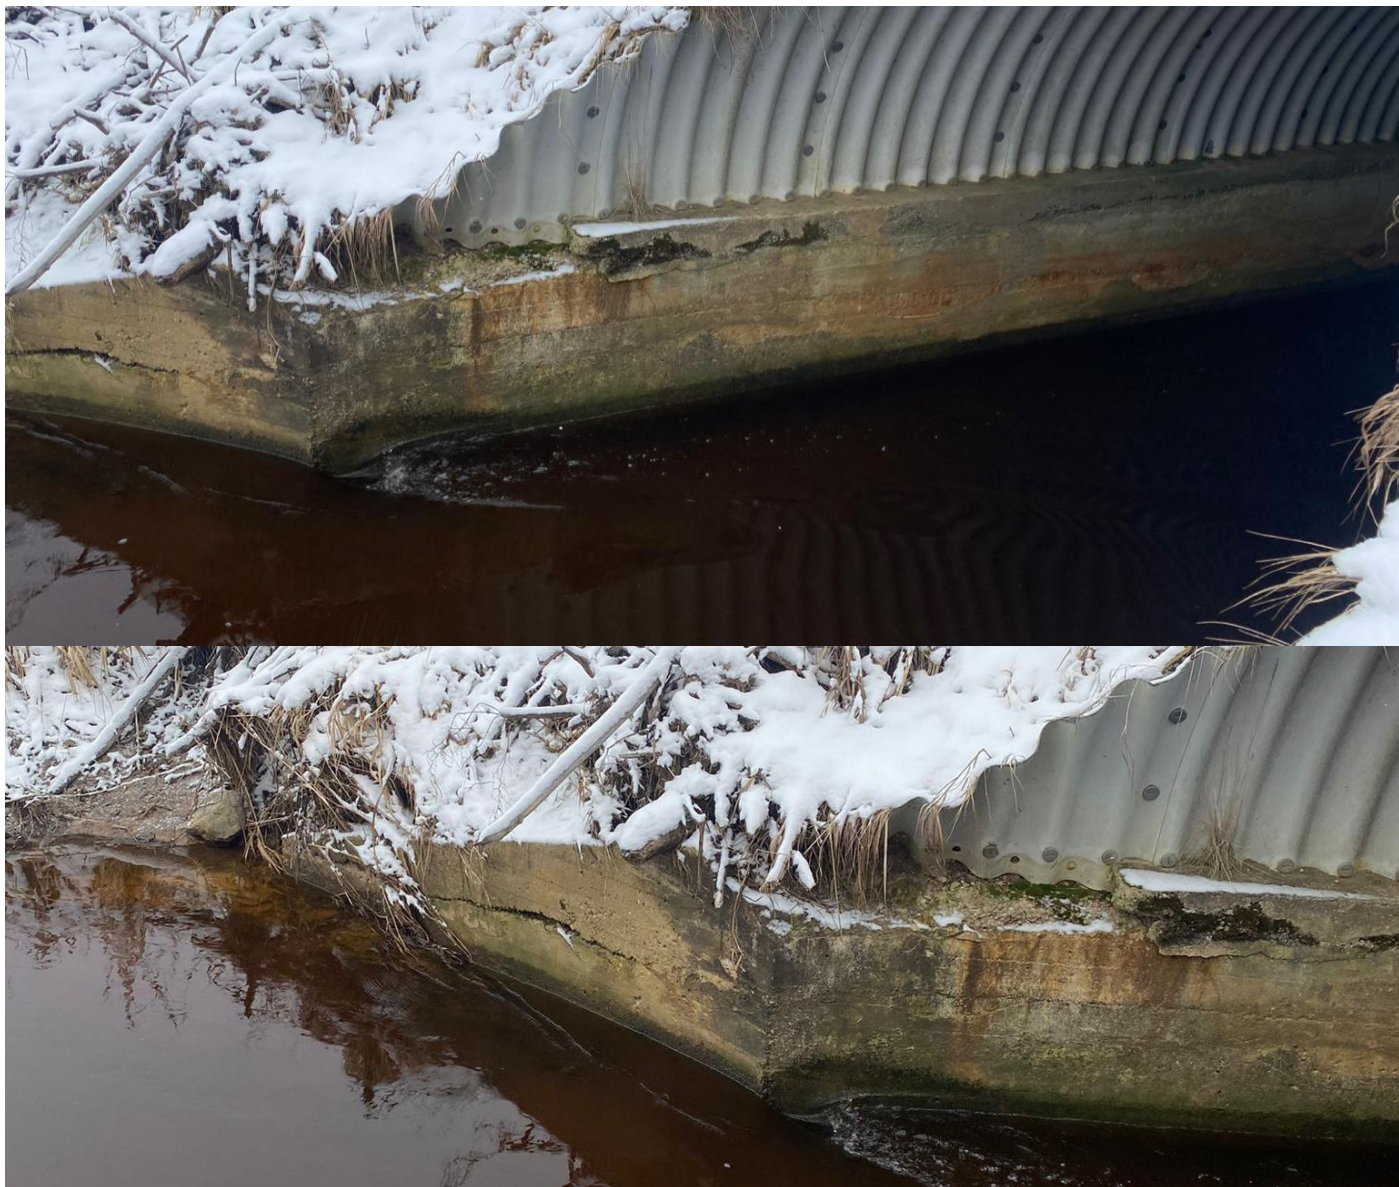
## SETTE 980 (Valga)

Betoonitööd tiibseintel.

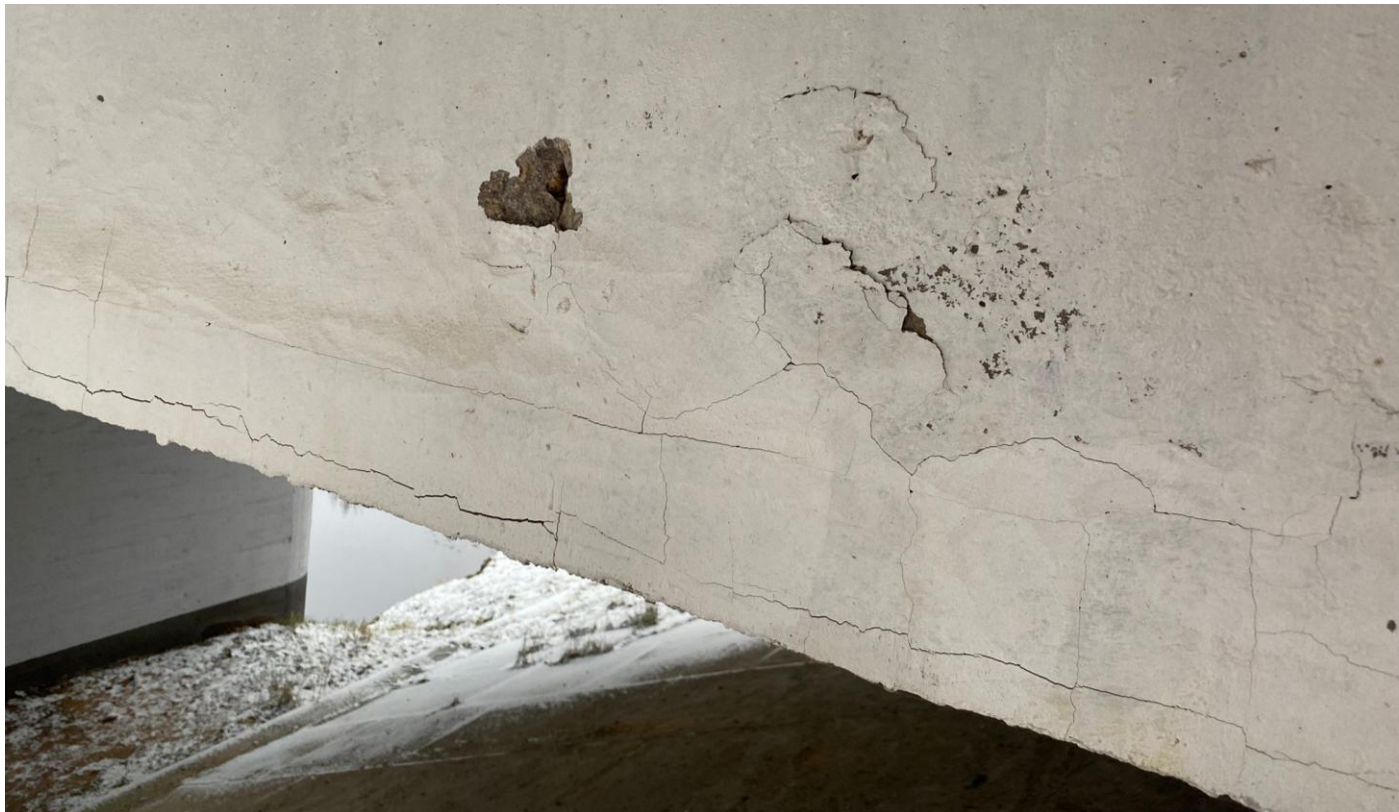
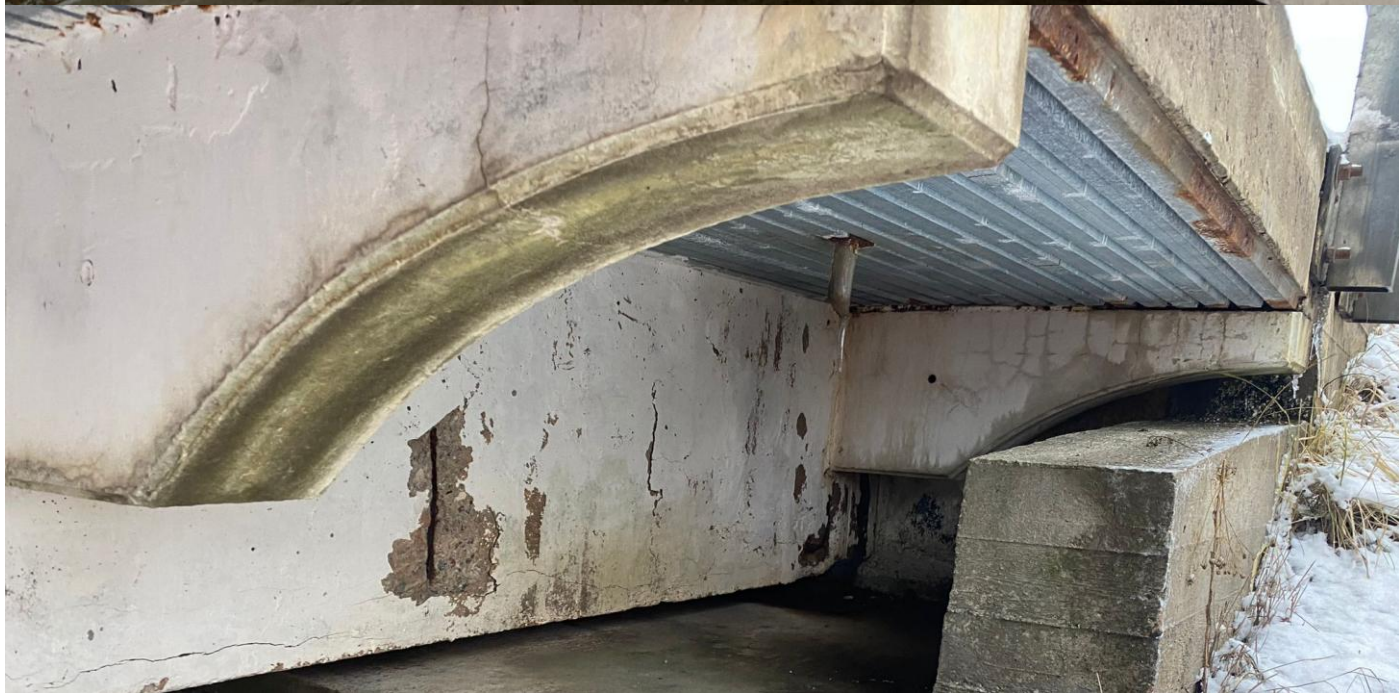
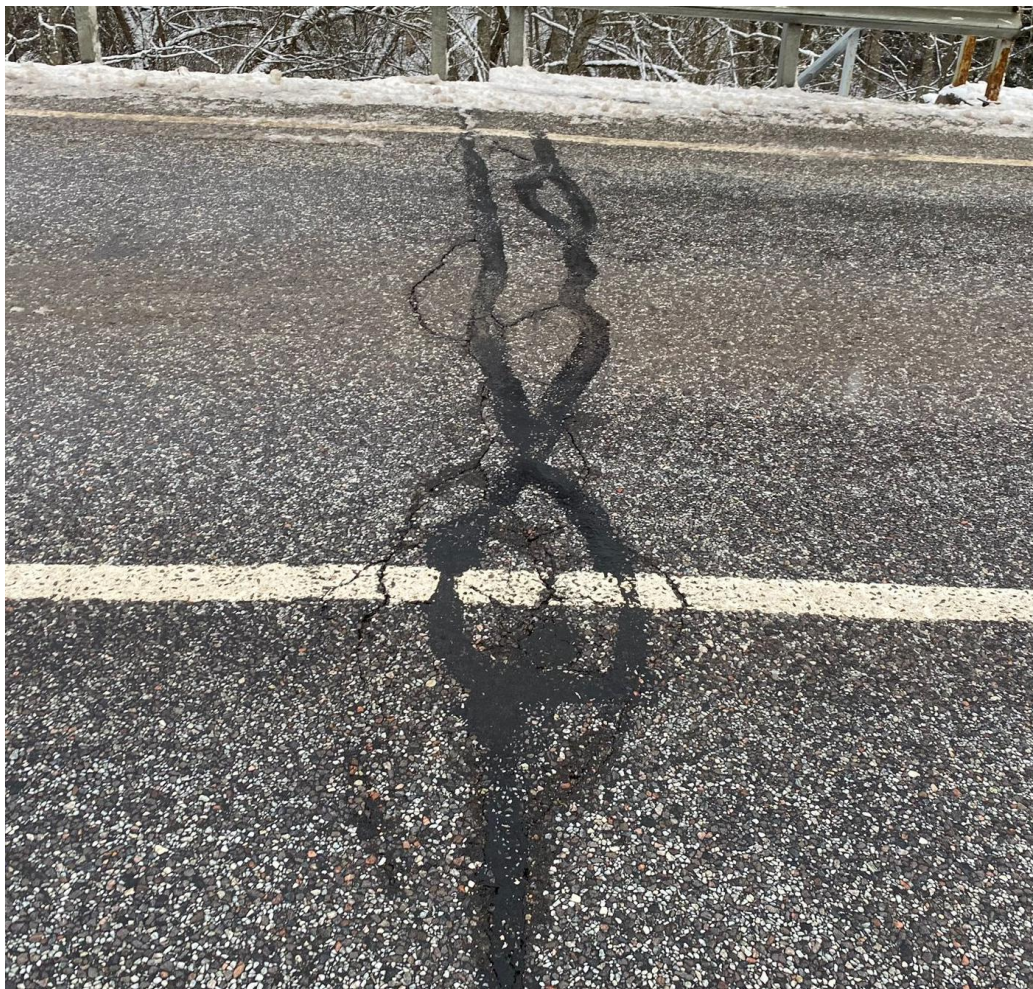
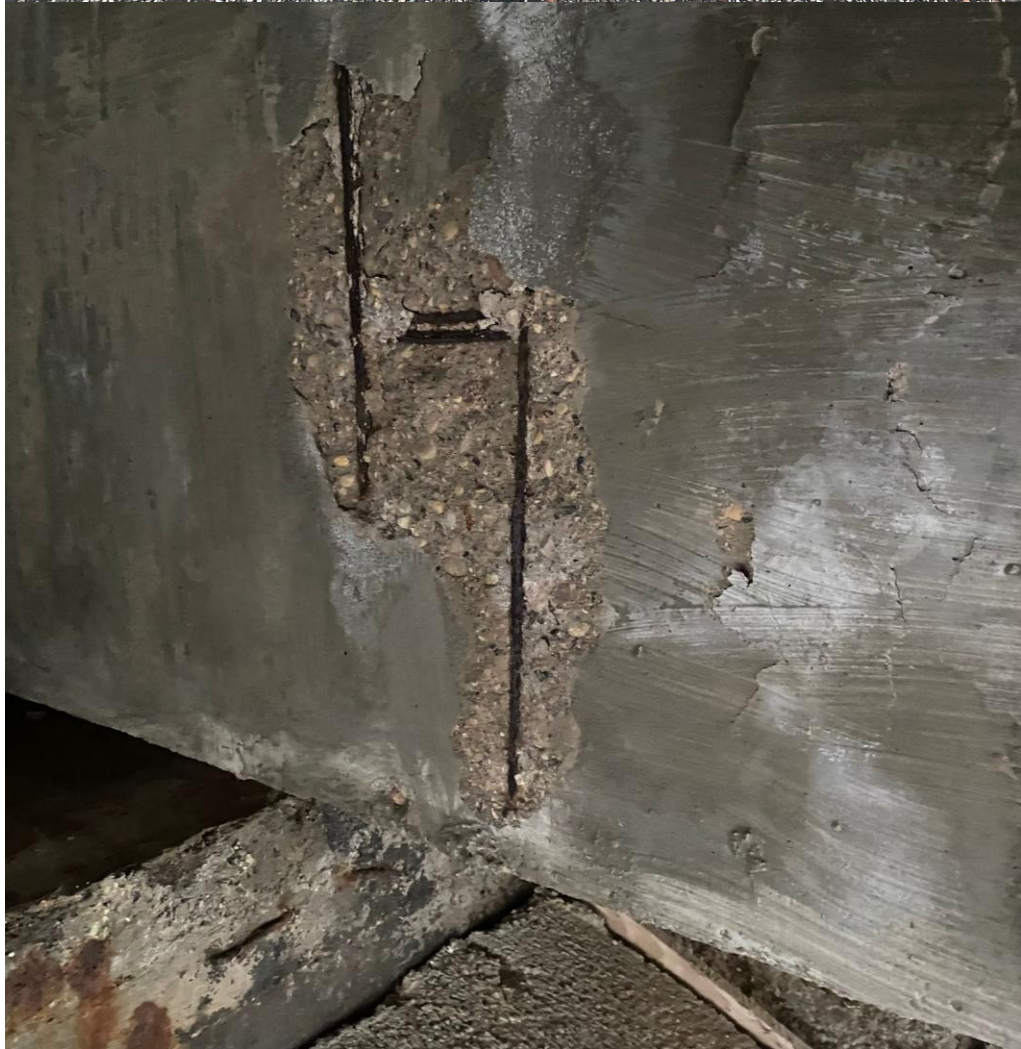
## ROOBE 985 (Valga)

Sillatalade betooni tööd. Praod asfaldis vuukide kohal.

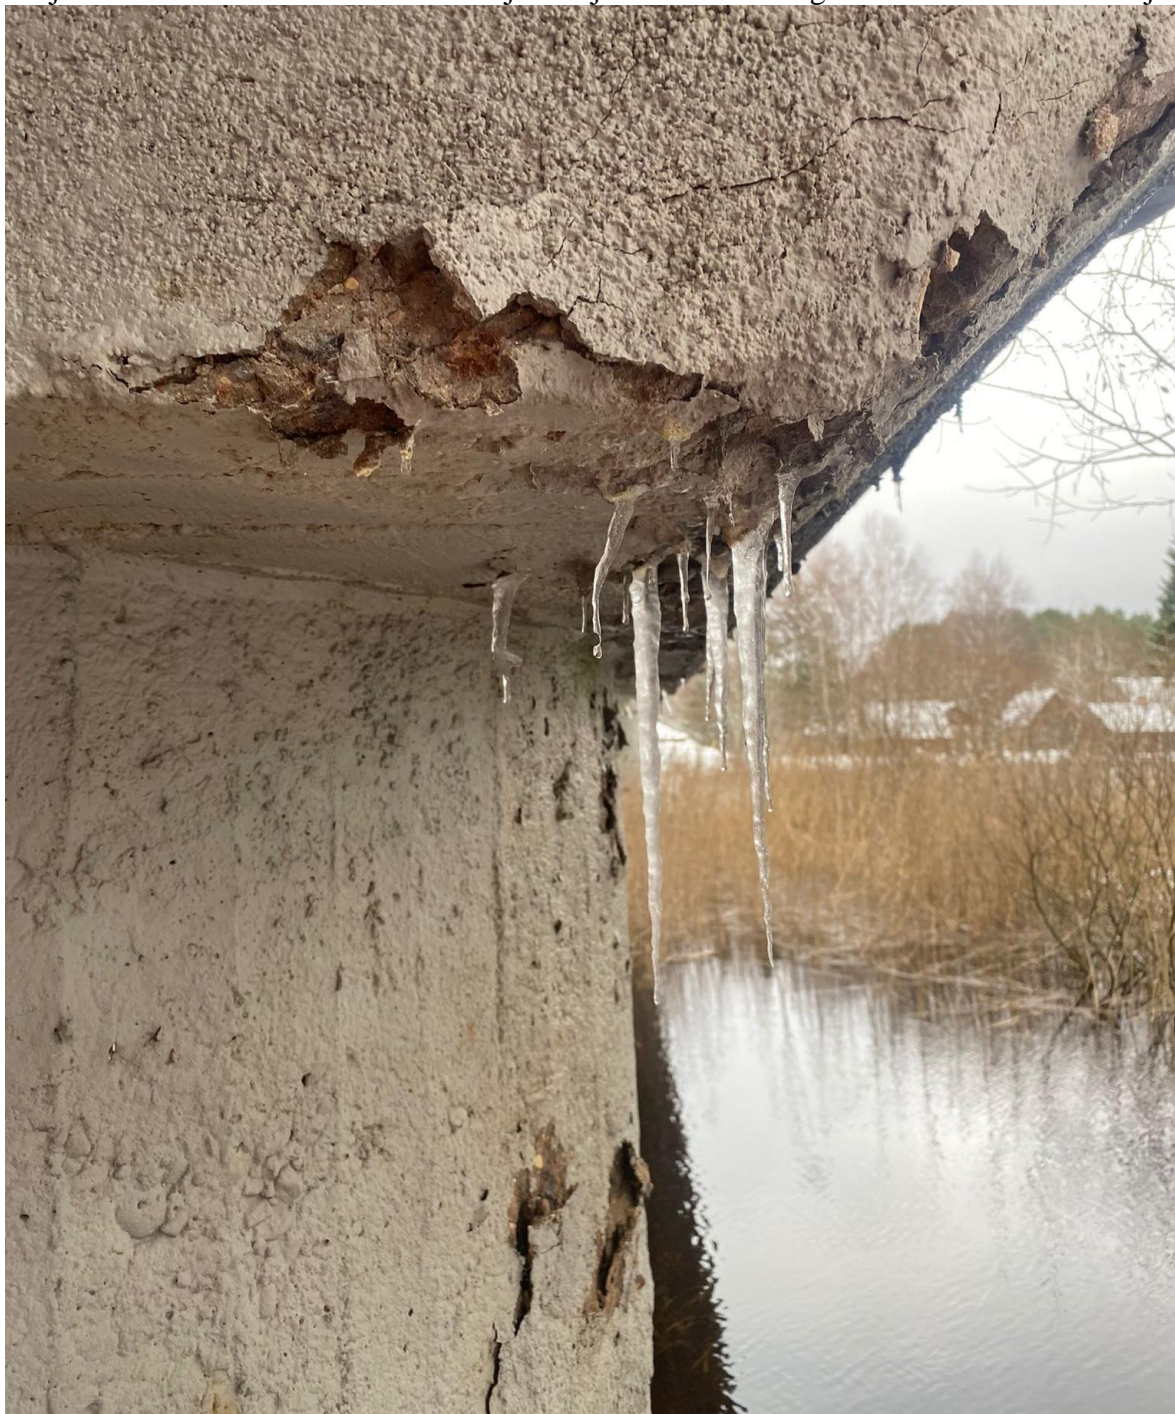
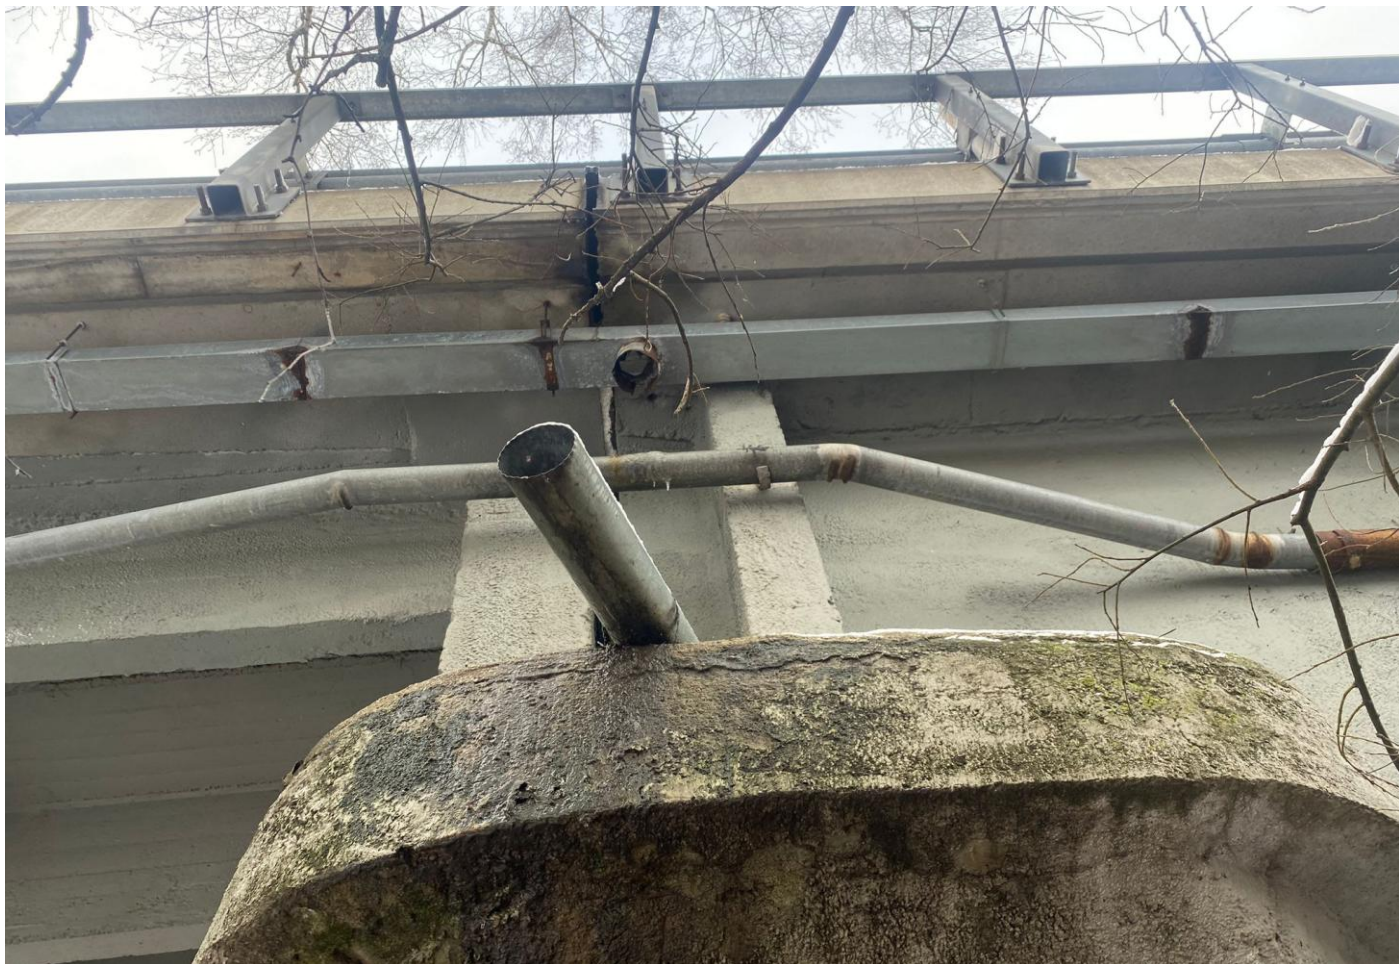
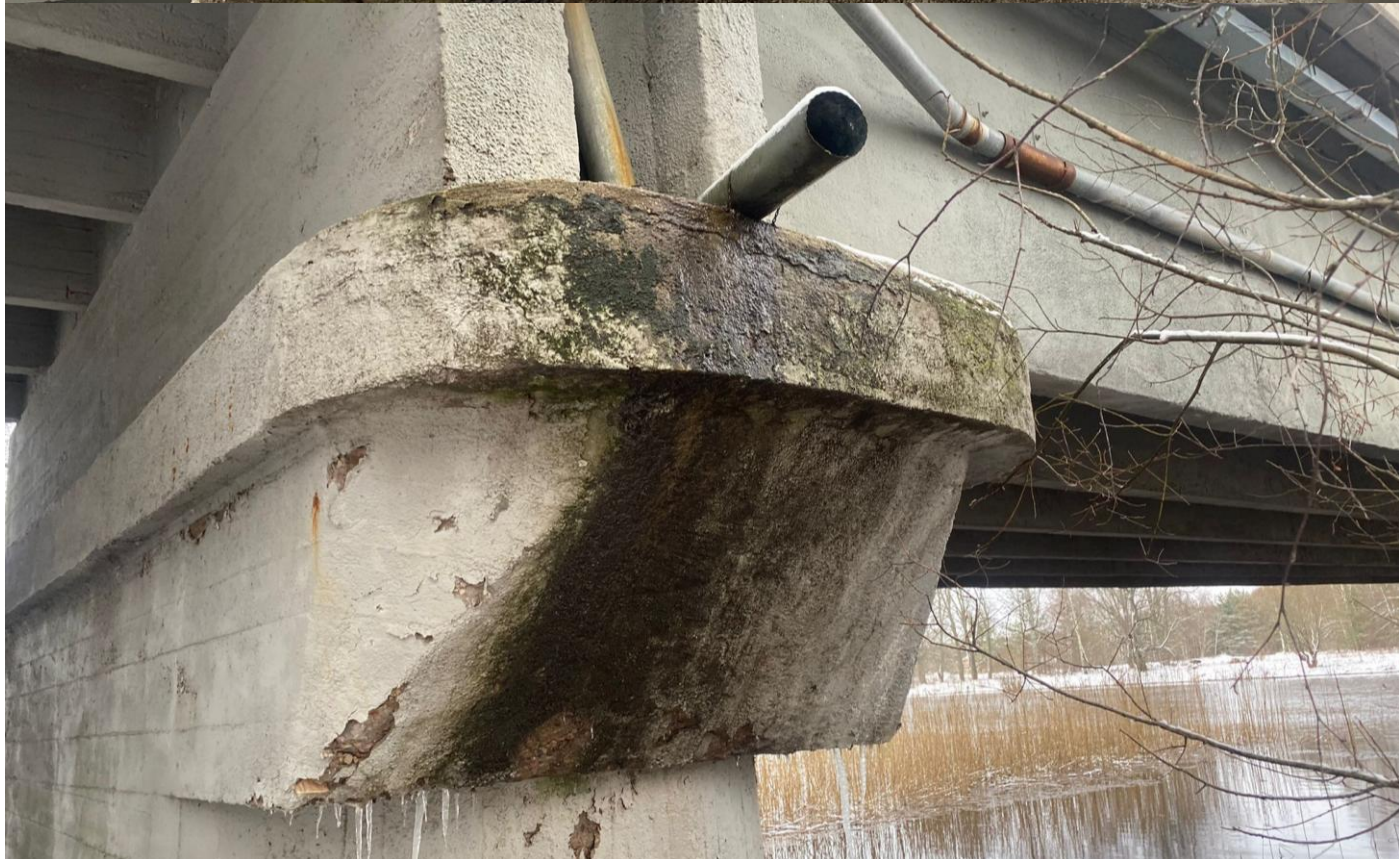
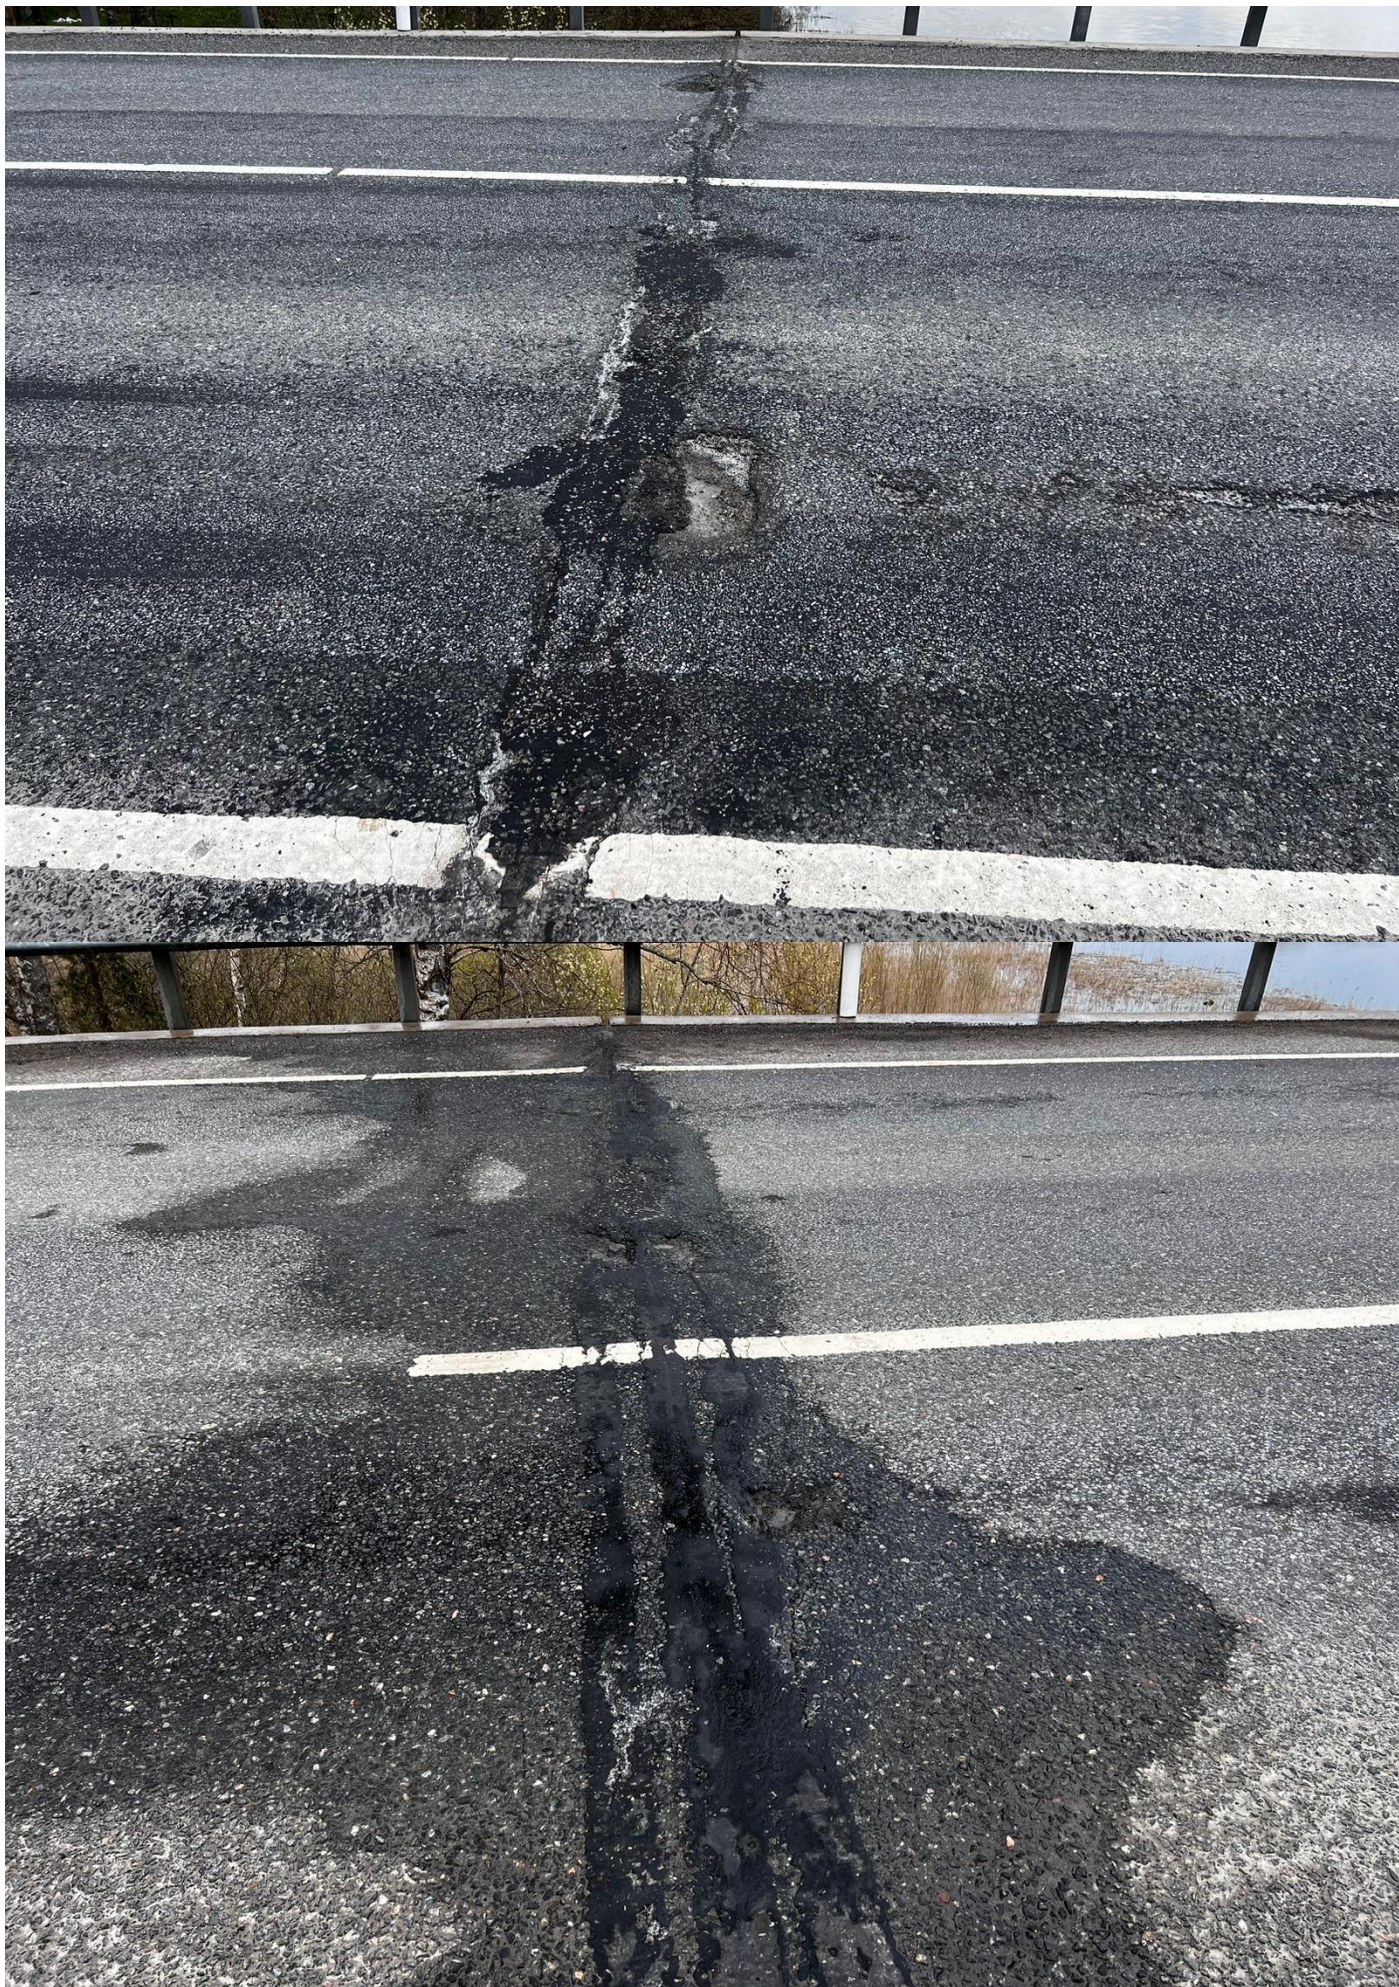
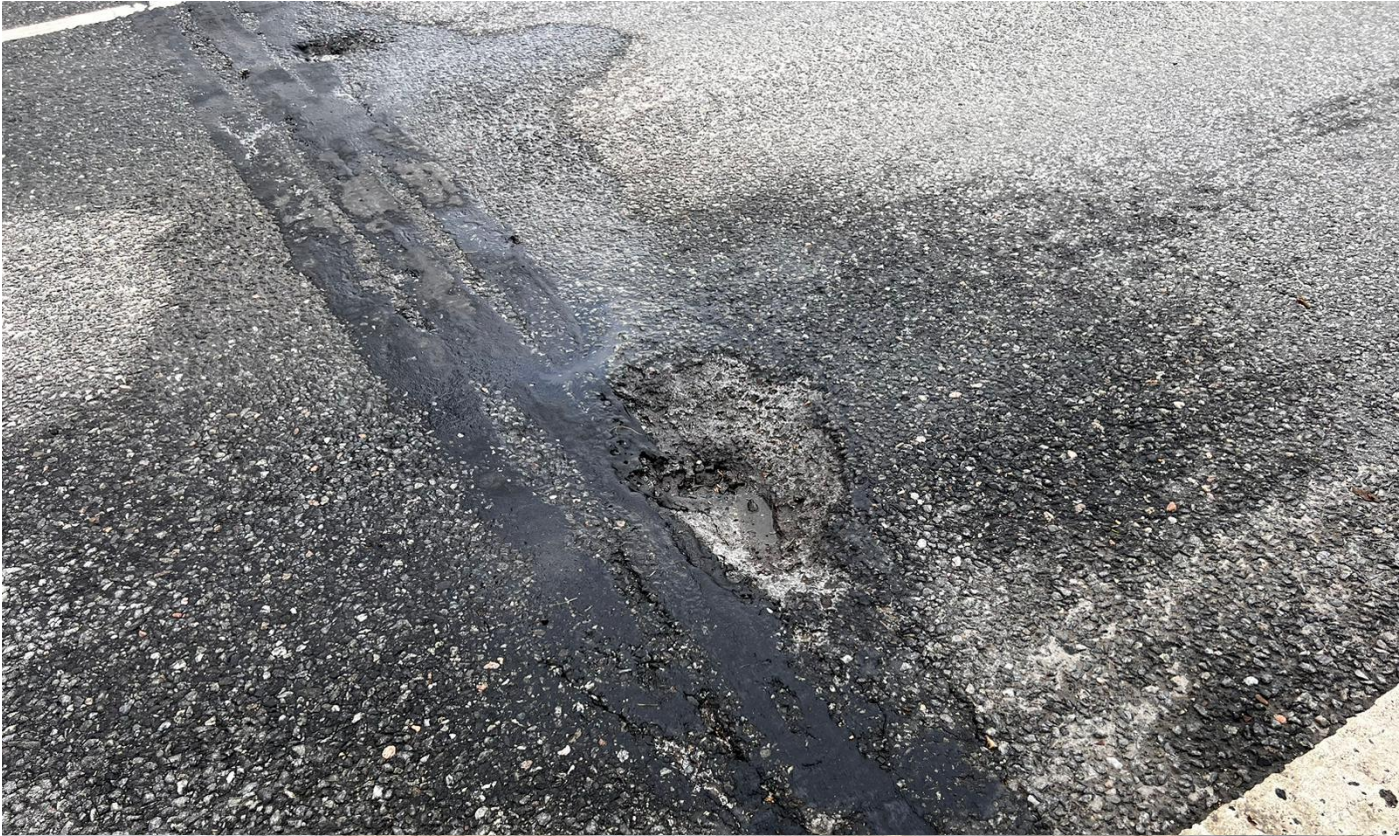
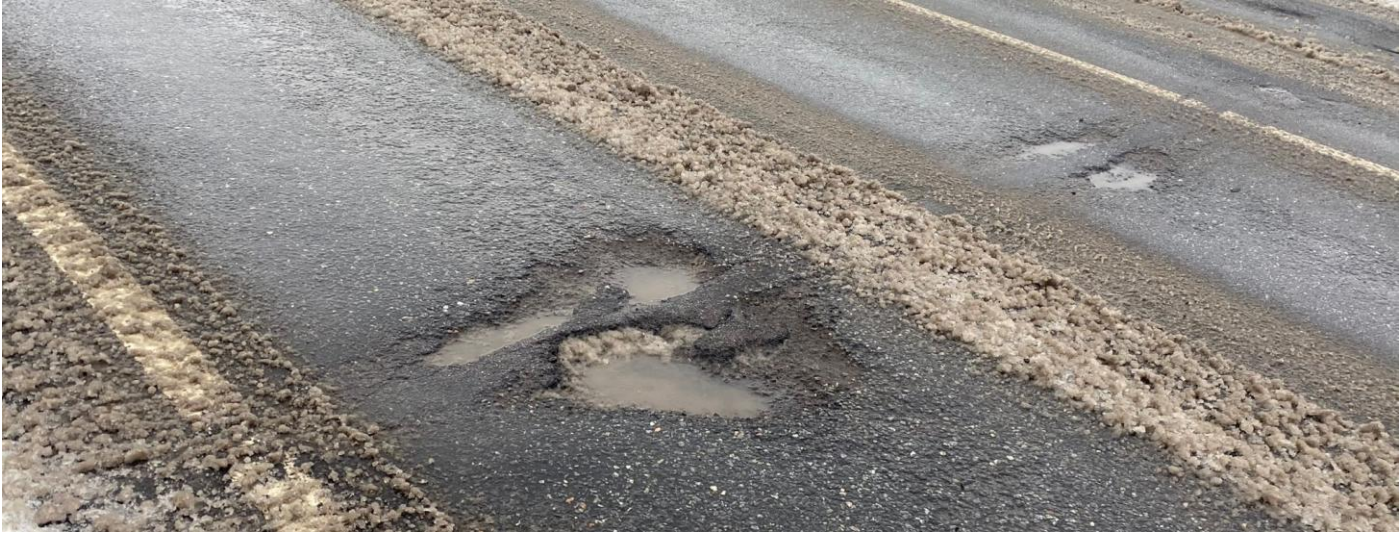
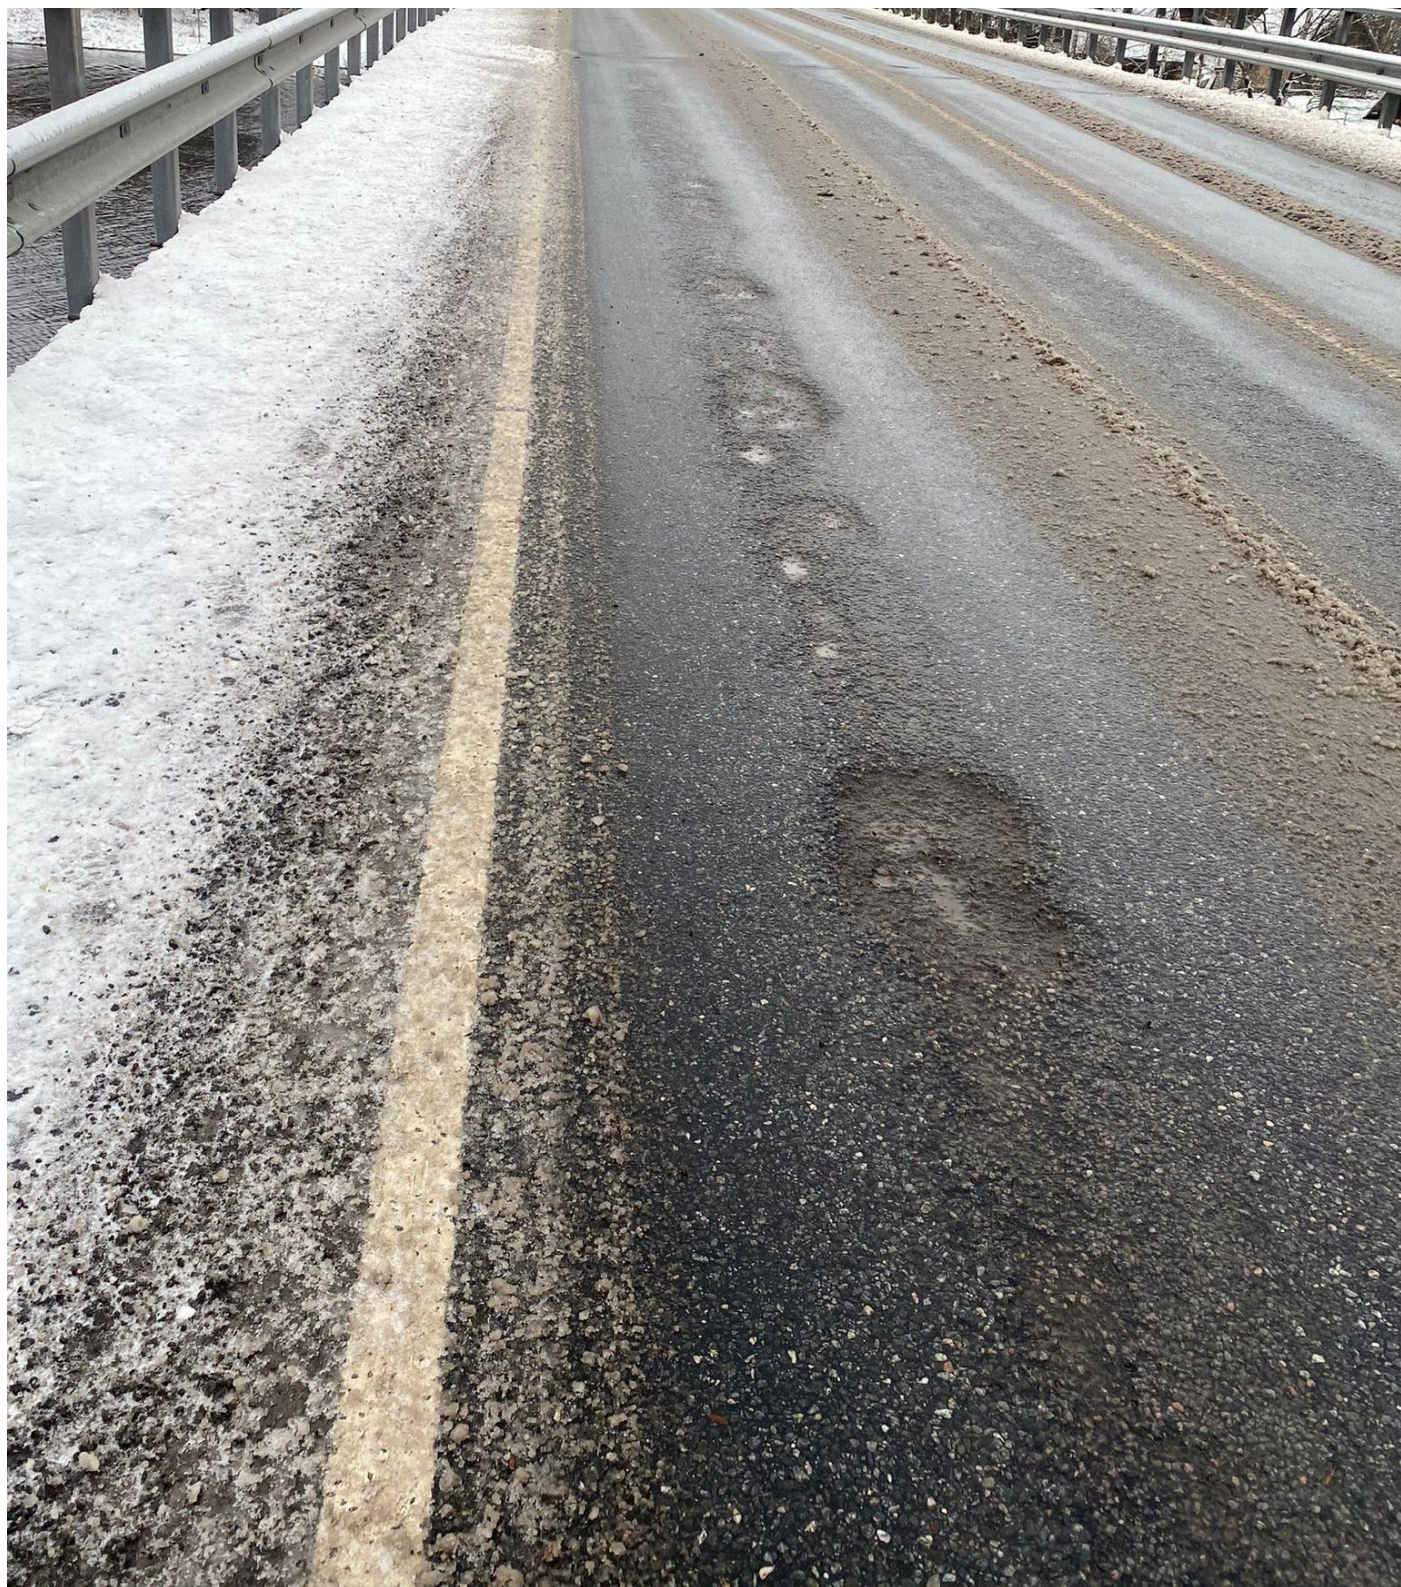
## PIKASILLA 976 (Valga)

Vuukides esinevad praod. Sõidukate on vuukide juures kahjustatud, esinevad augud. Sõidukate on üldiselt kahjustunud. Vihmavee drenaaztoru vajab väljavahetamist. Riigitel esinevad betoonikahjustusi.
