# *Highway Engineering*

## Valgamaa piirkonna sillad

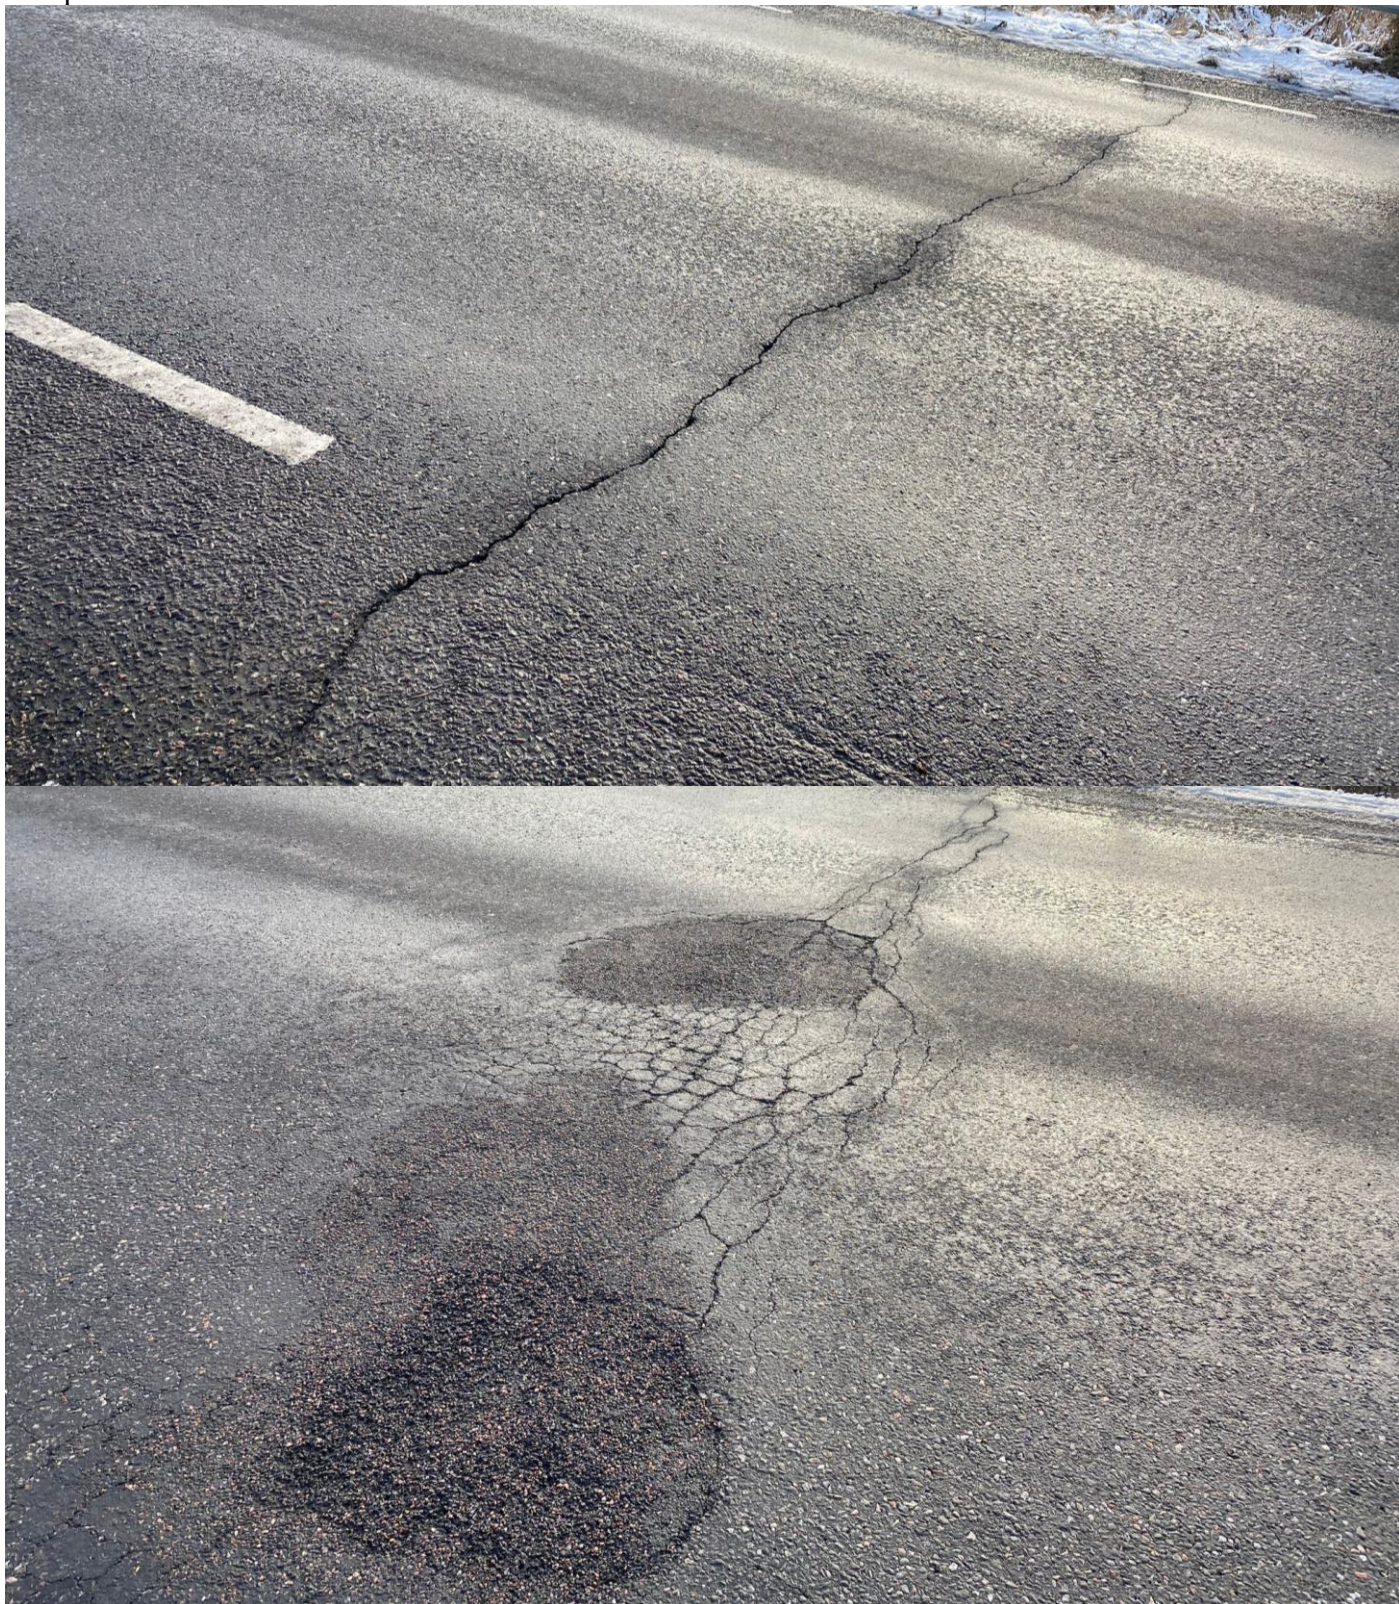
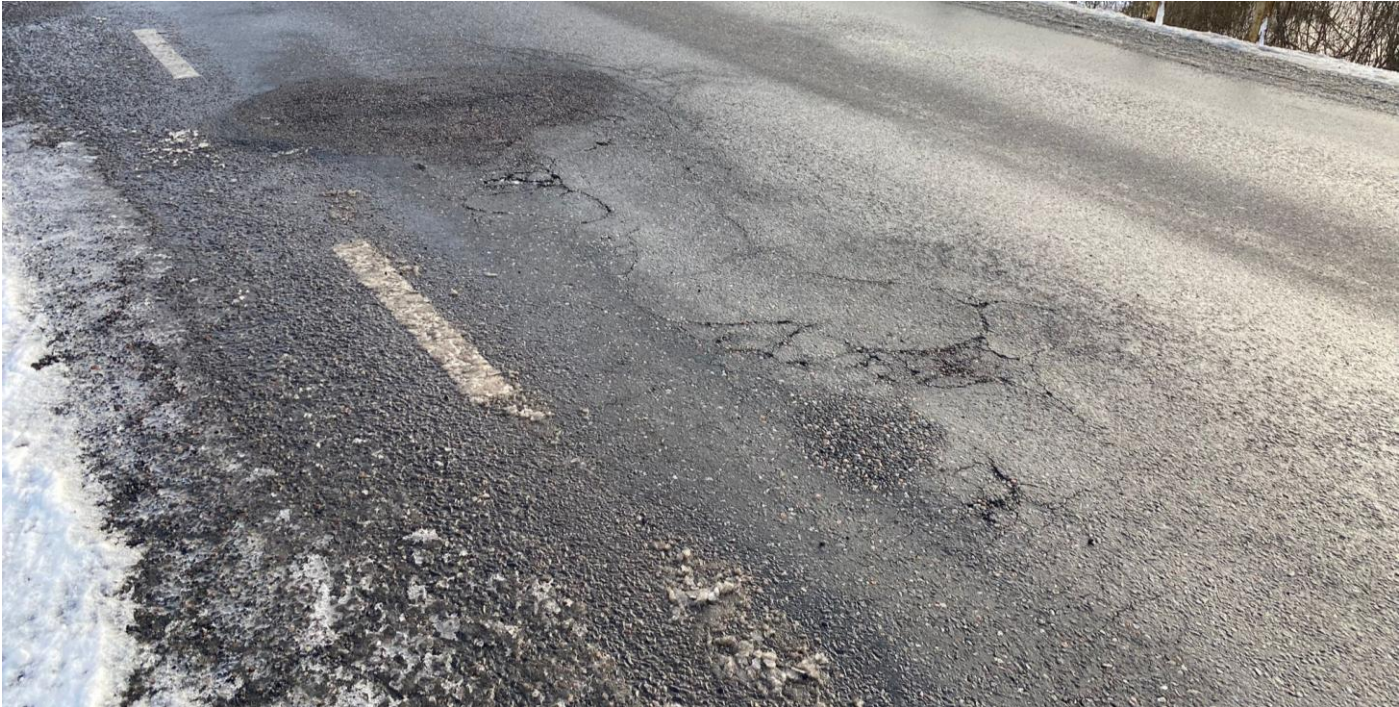
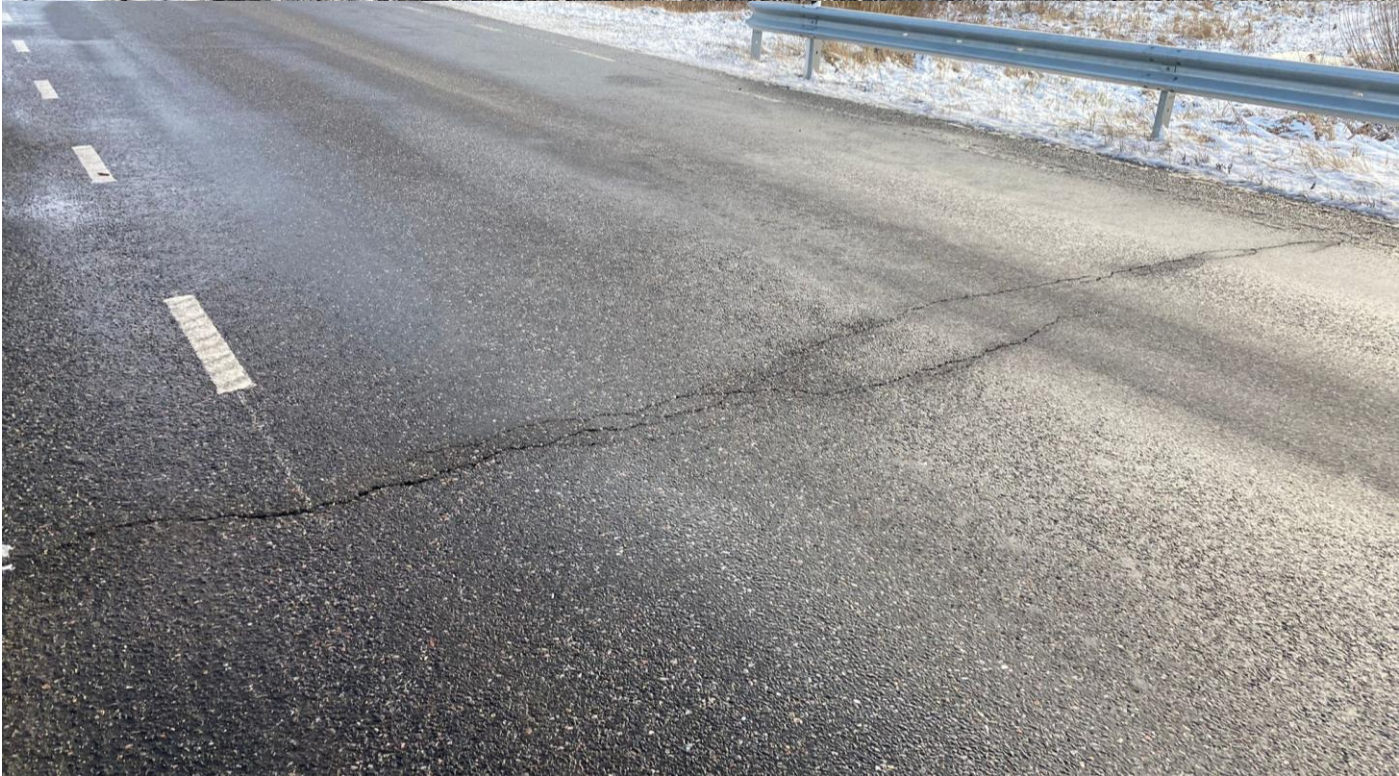
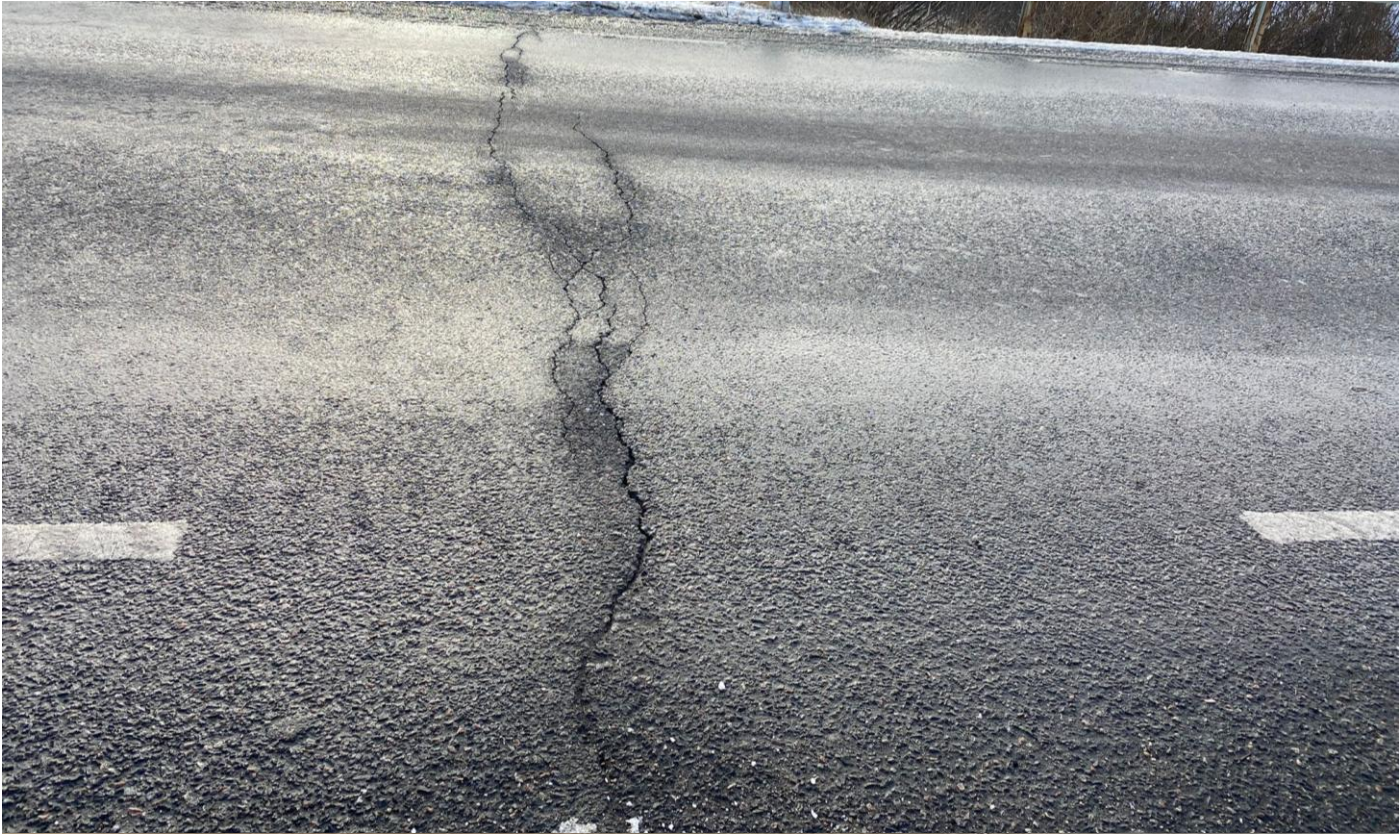
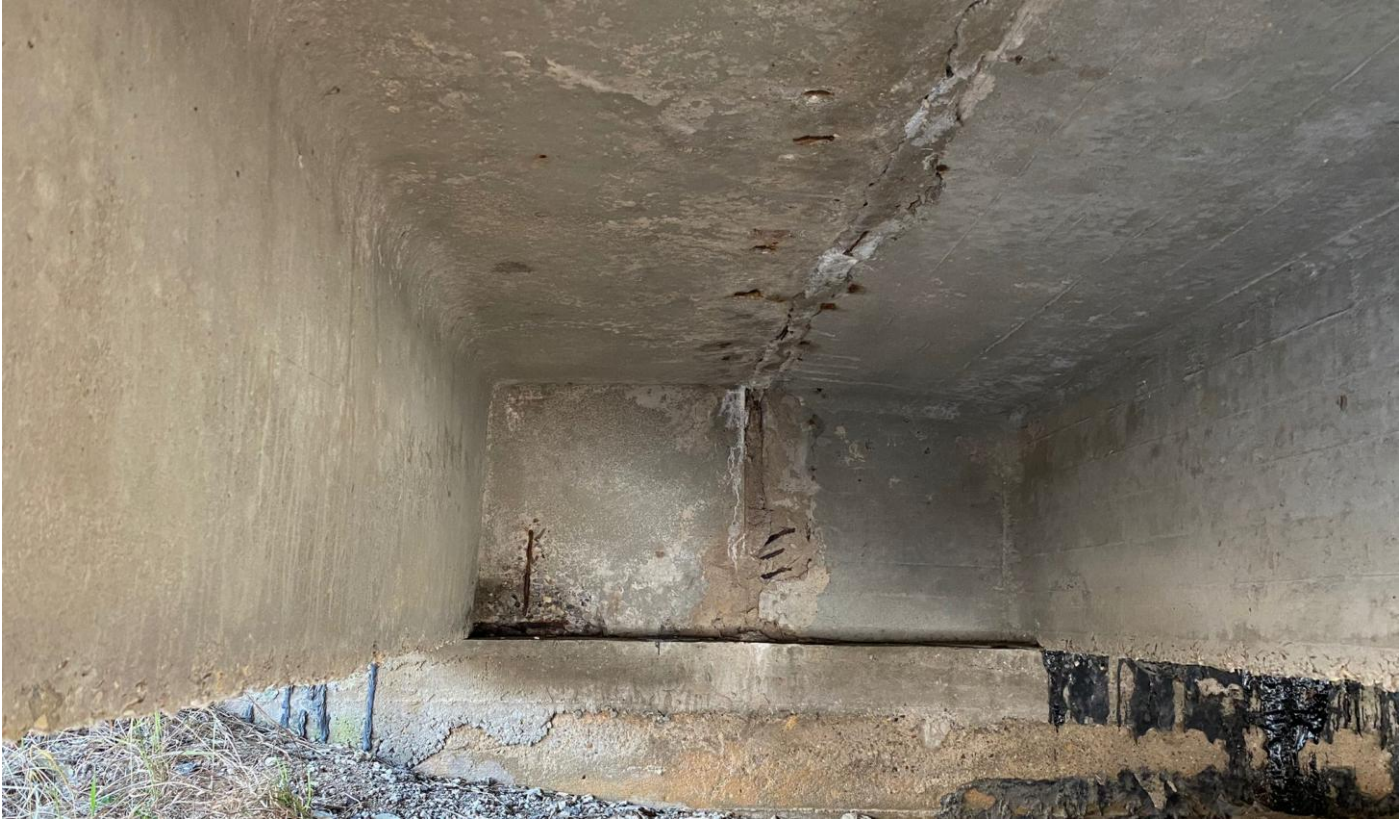
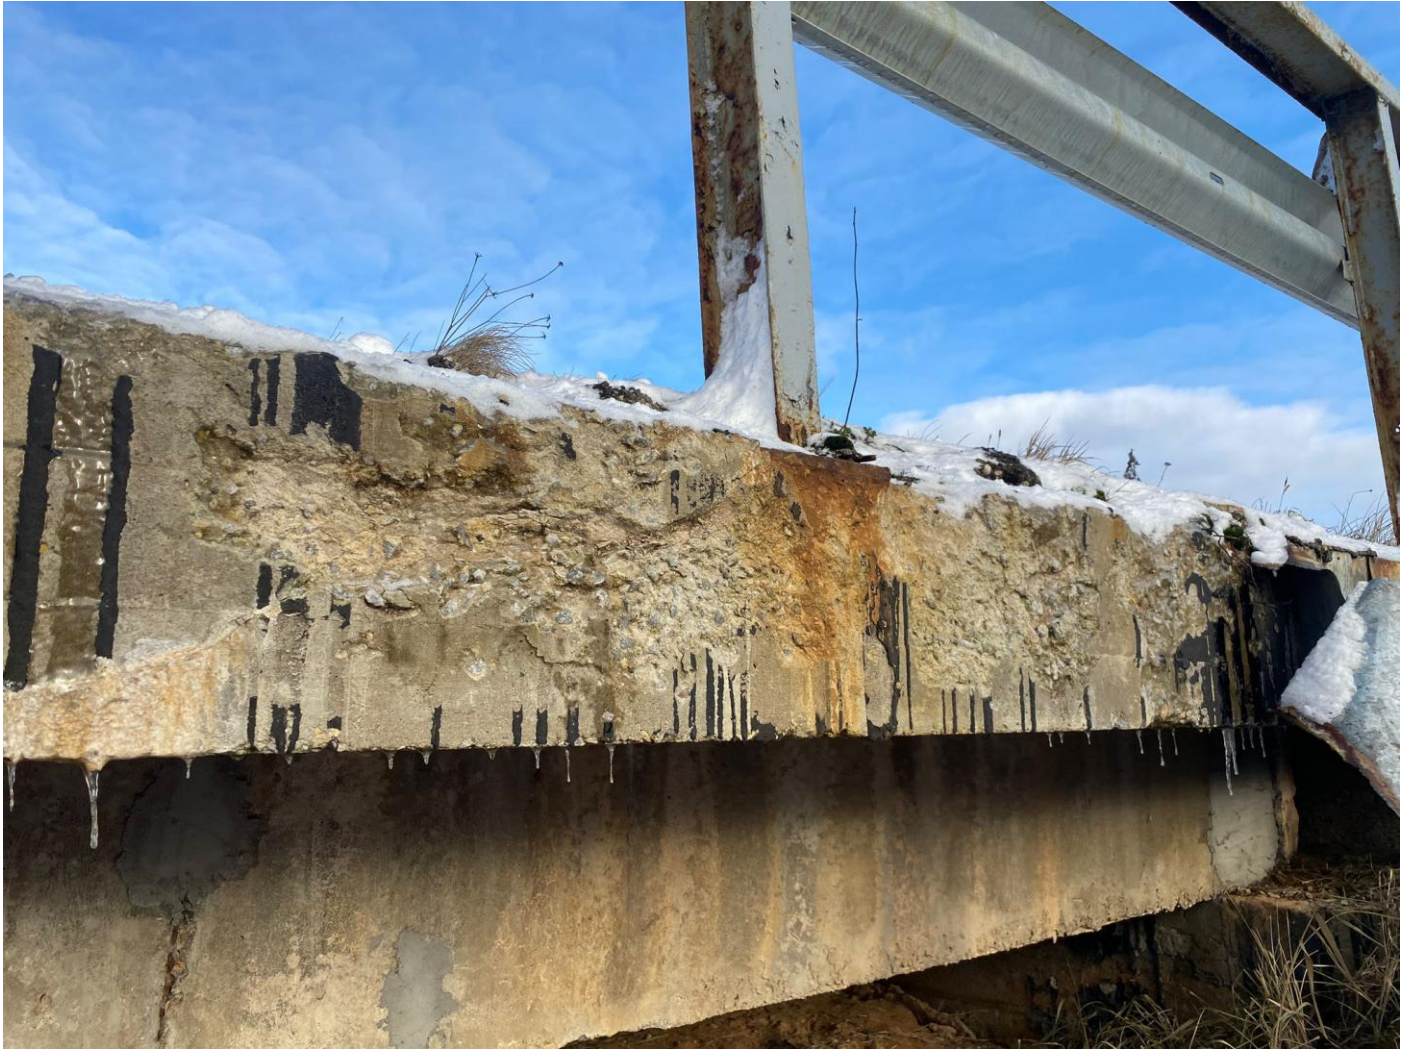
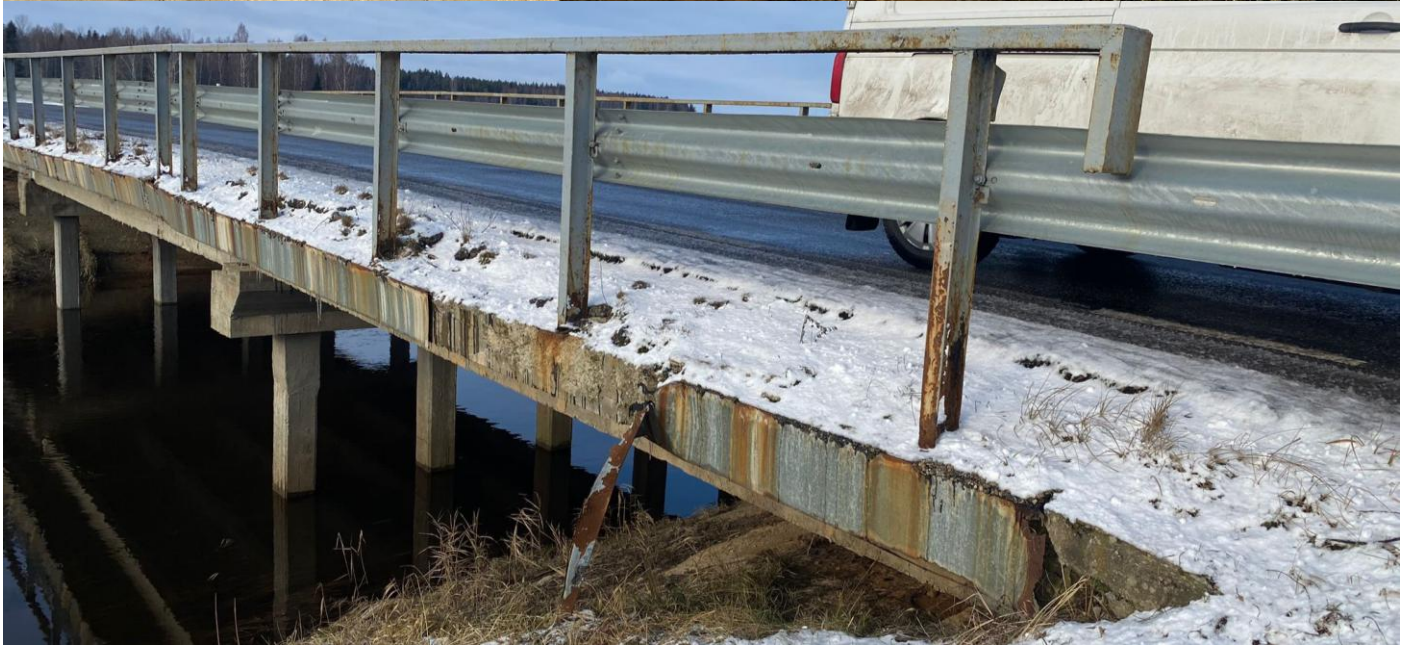
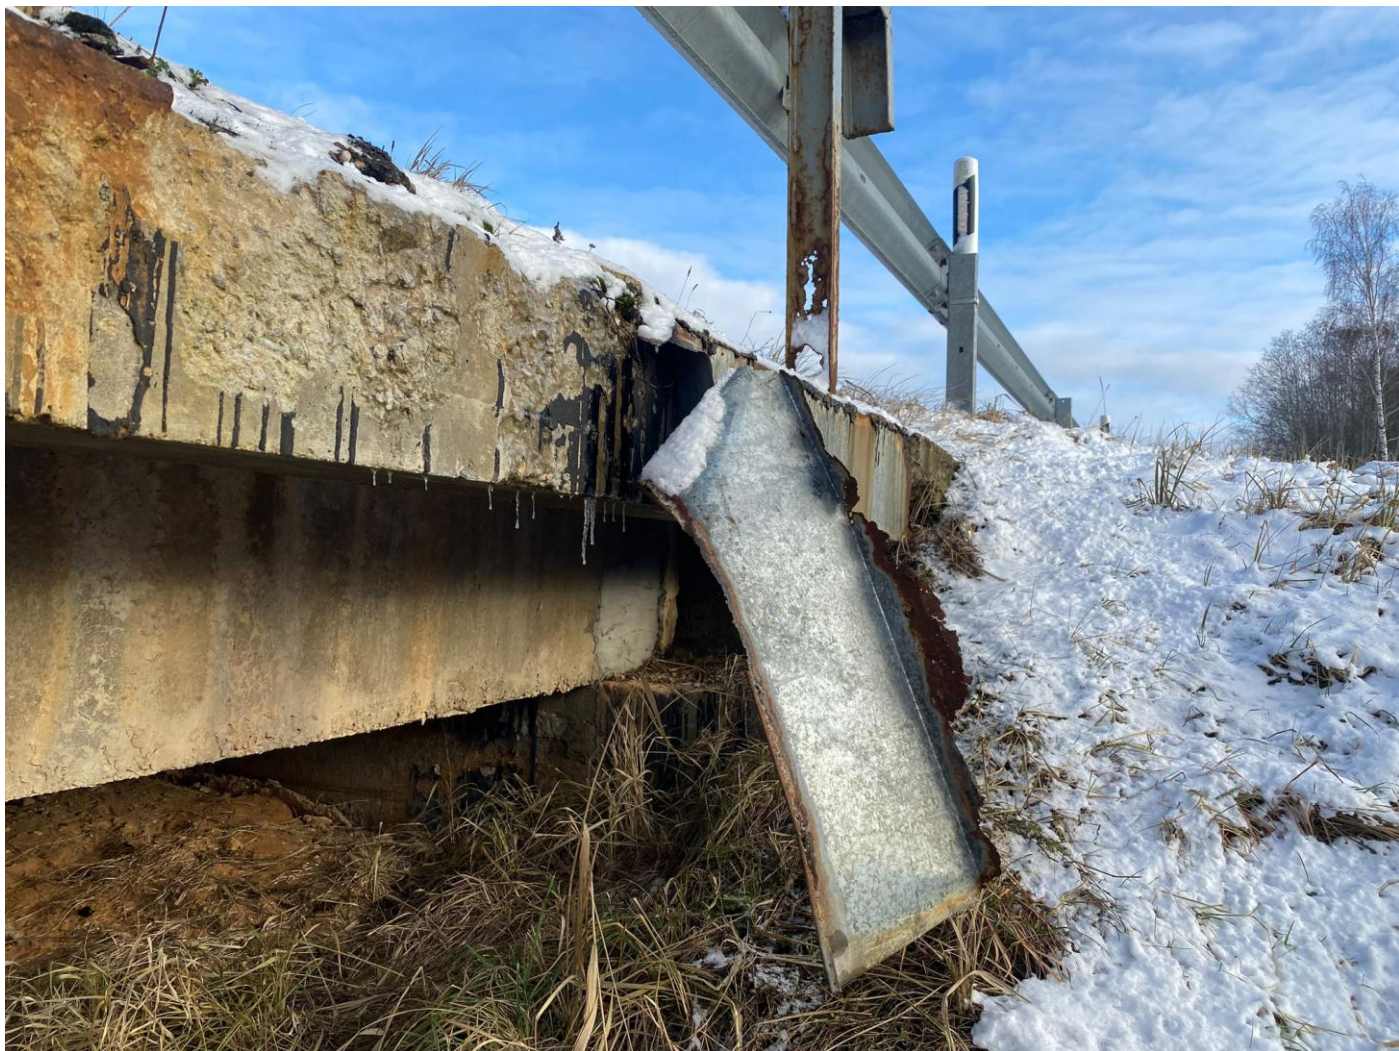
## KORVA 1001 (Valga)

Servaprussi lehtteras on roostetanud ja osaliselt lahti. Selle all olev servaprussi betoon on kahjustatud. Teepõrkepiirde toestustalad on täielikult läbi roostetanud. Asfaldikattes esinevad praod vuukide kohal ning võrkpraod.

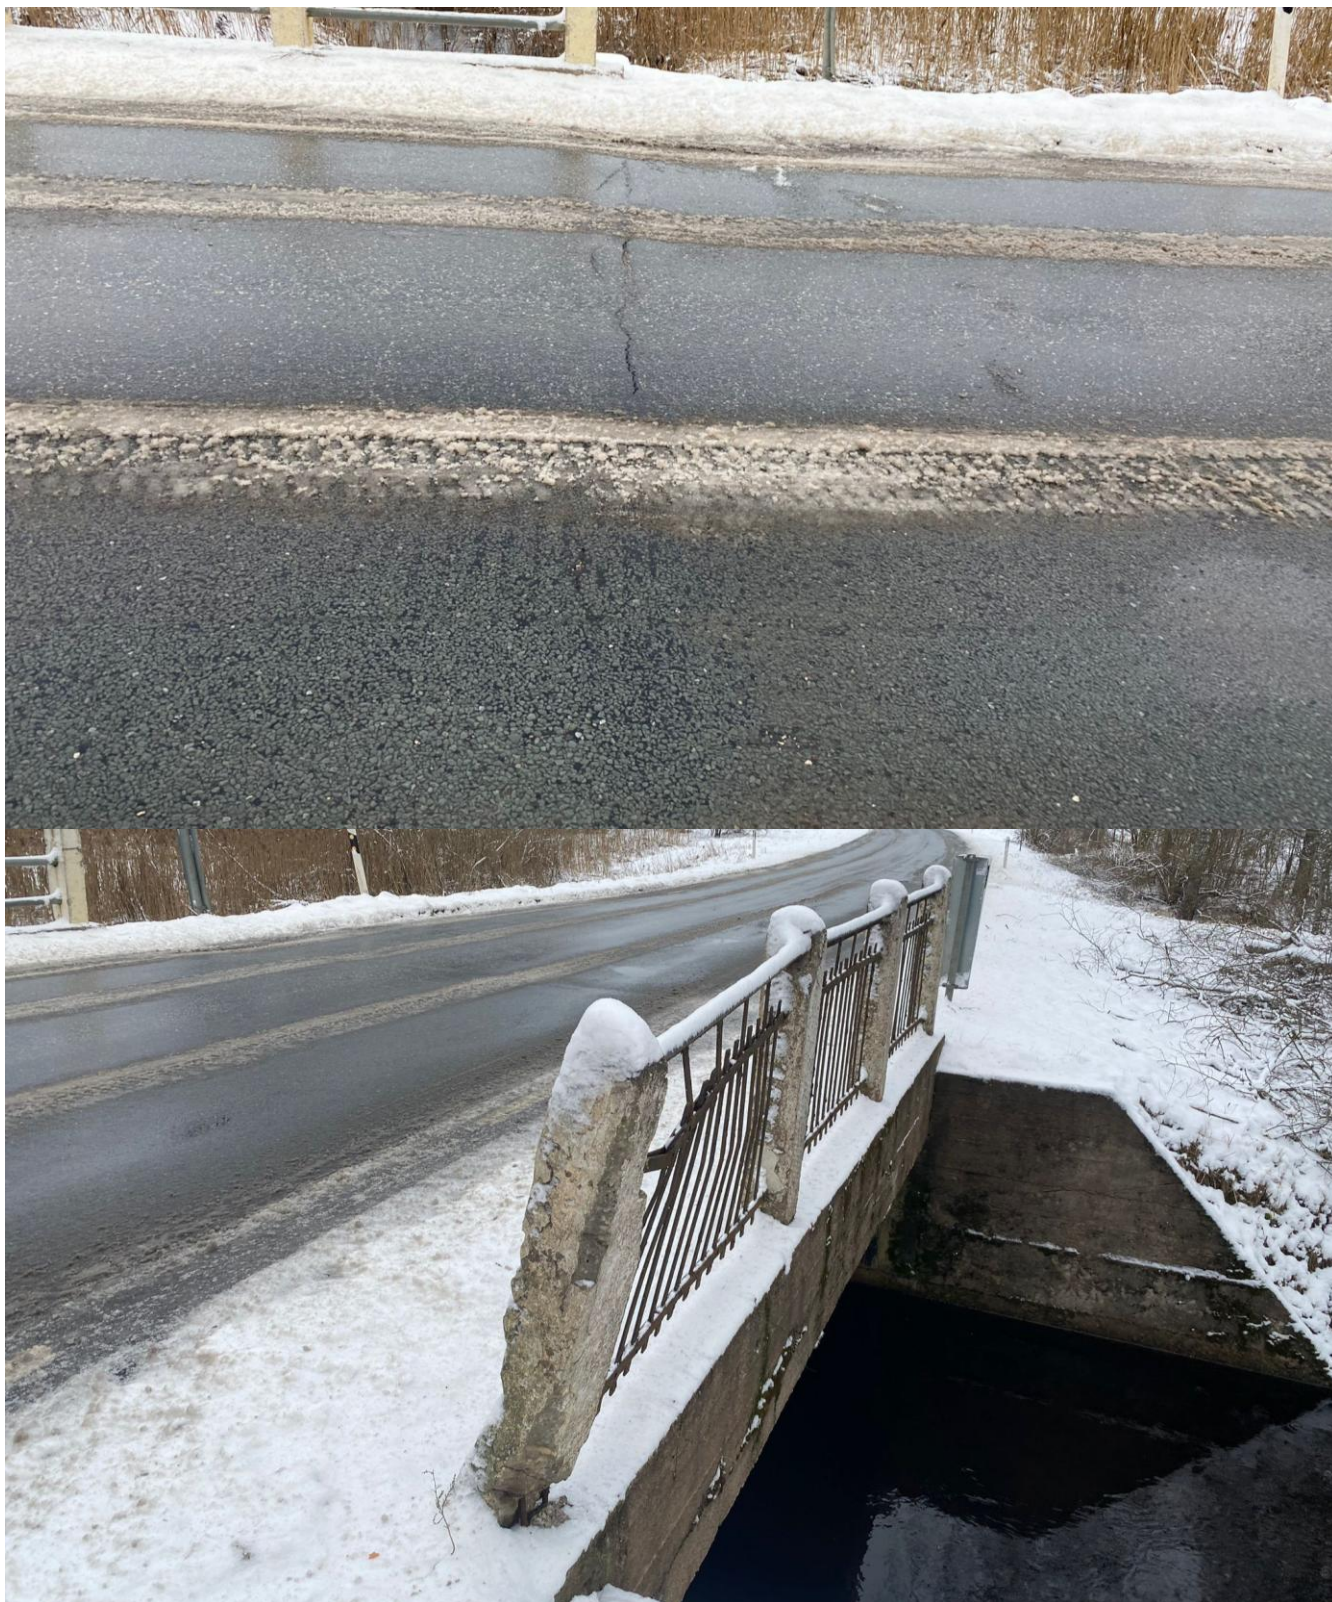
## LAANEMETSA 979 (Valga)

Asfaldikattes esineb pragusid silla peal ja maha sõidu piirkonnas. Betoonest piirdepostid vajavad taastamist. Tiivadel esinevad betoonikahjustusi.

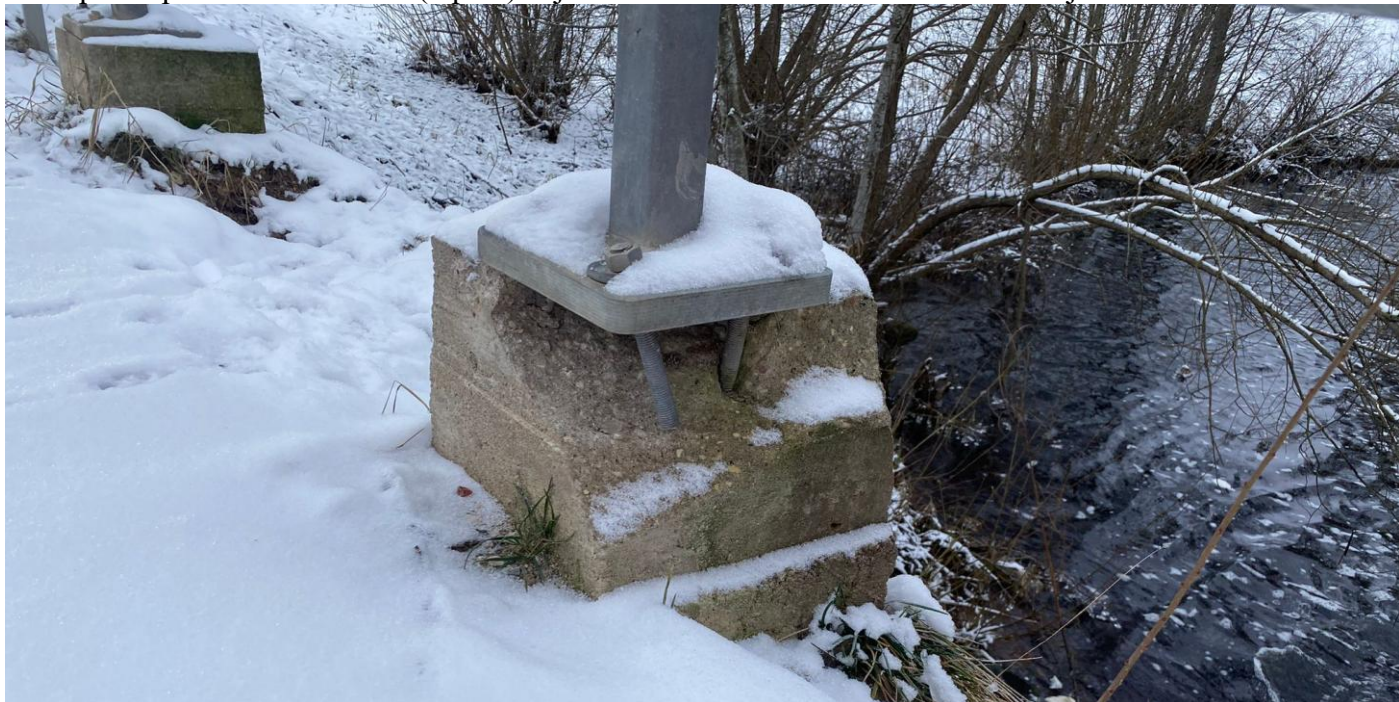
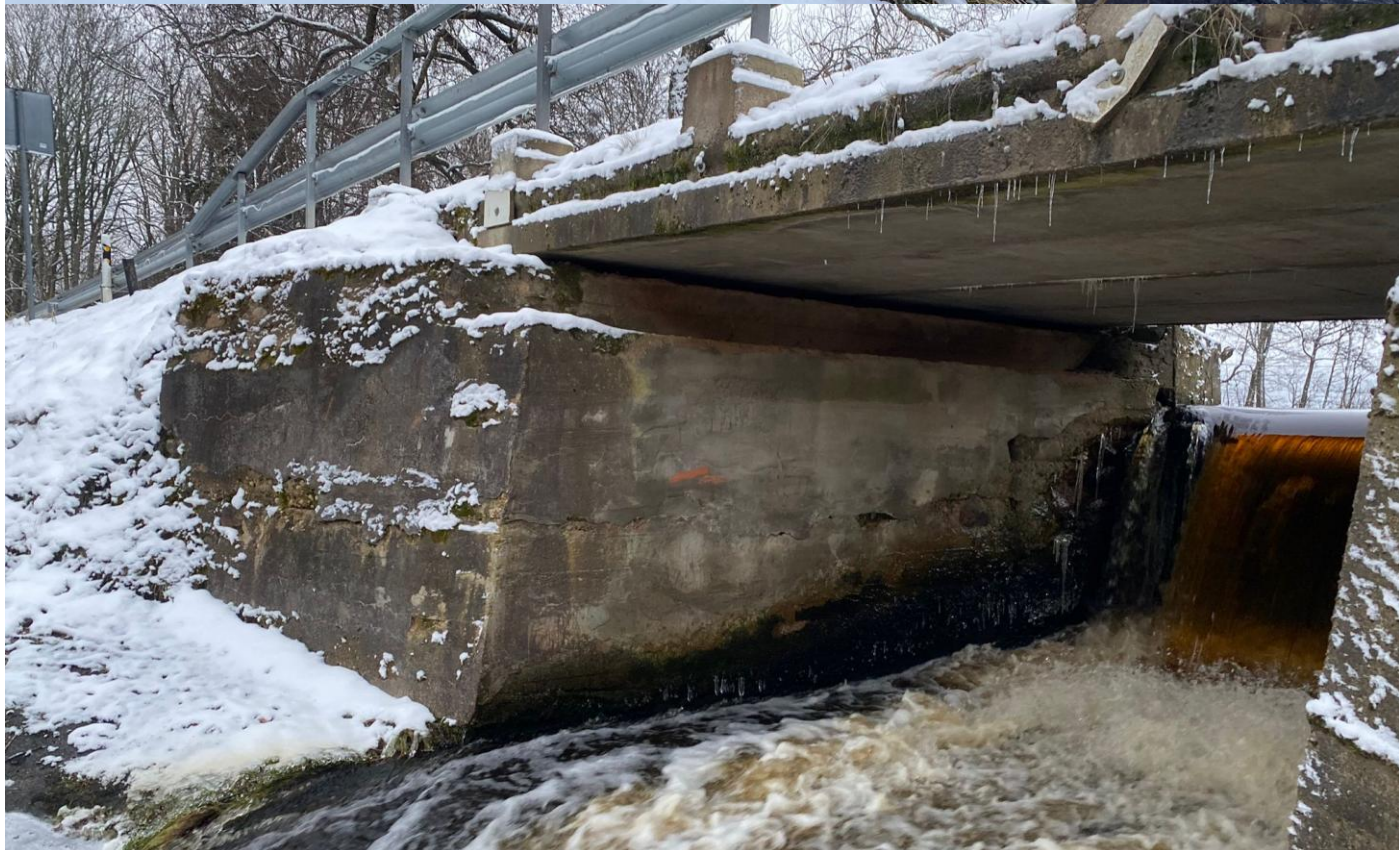
## JÕKU 1025 (Valga)

Põrkepiirde posti betoonist alus (1 padi) vajab remonti. Silla kaldesammastel on vajalikud betooni tööd.
