Objekti nimetus ja aadress		Joonise sisu	
Aasuvälja liivakarjäär Järva maakond, Türi vald		Geoloogilised läbilõiked I - I' ja II - II'	
Loa omanik <b>AS Tariston</b> Pärnu mnt 158/1, Kesklinna linnaosa, Tallinn, Harju maakond, 11317 tariston@tariston.ee		Caspar Rüütel / allkirjastatud digitaalselt /	Joonis nr 2 / 3
OÜ Inseneribüroo STEIGER Männiku tee 104, 11216 Tallinn +372 668 1011, info@steiger.ee		Koostas Jako Stein / allkirjastatud digitaalselt /	Kuupäev 22.01.2019
		Kinnitas Erki Vaguri / allkirjastatud digitaalselt /	Töö nr 19/2434

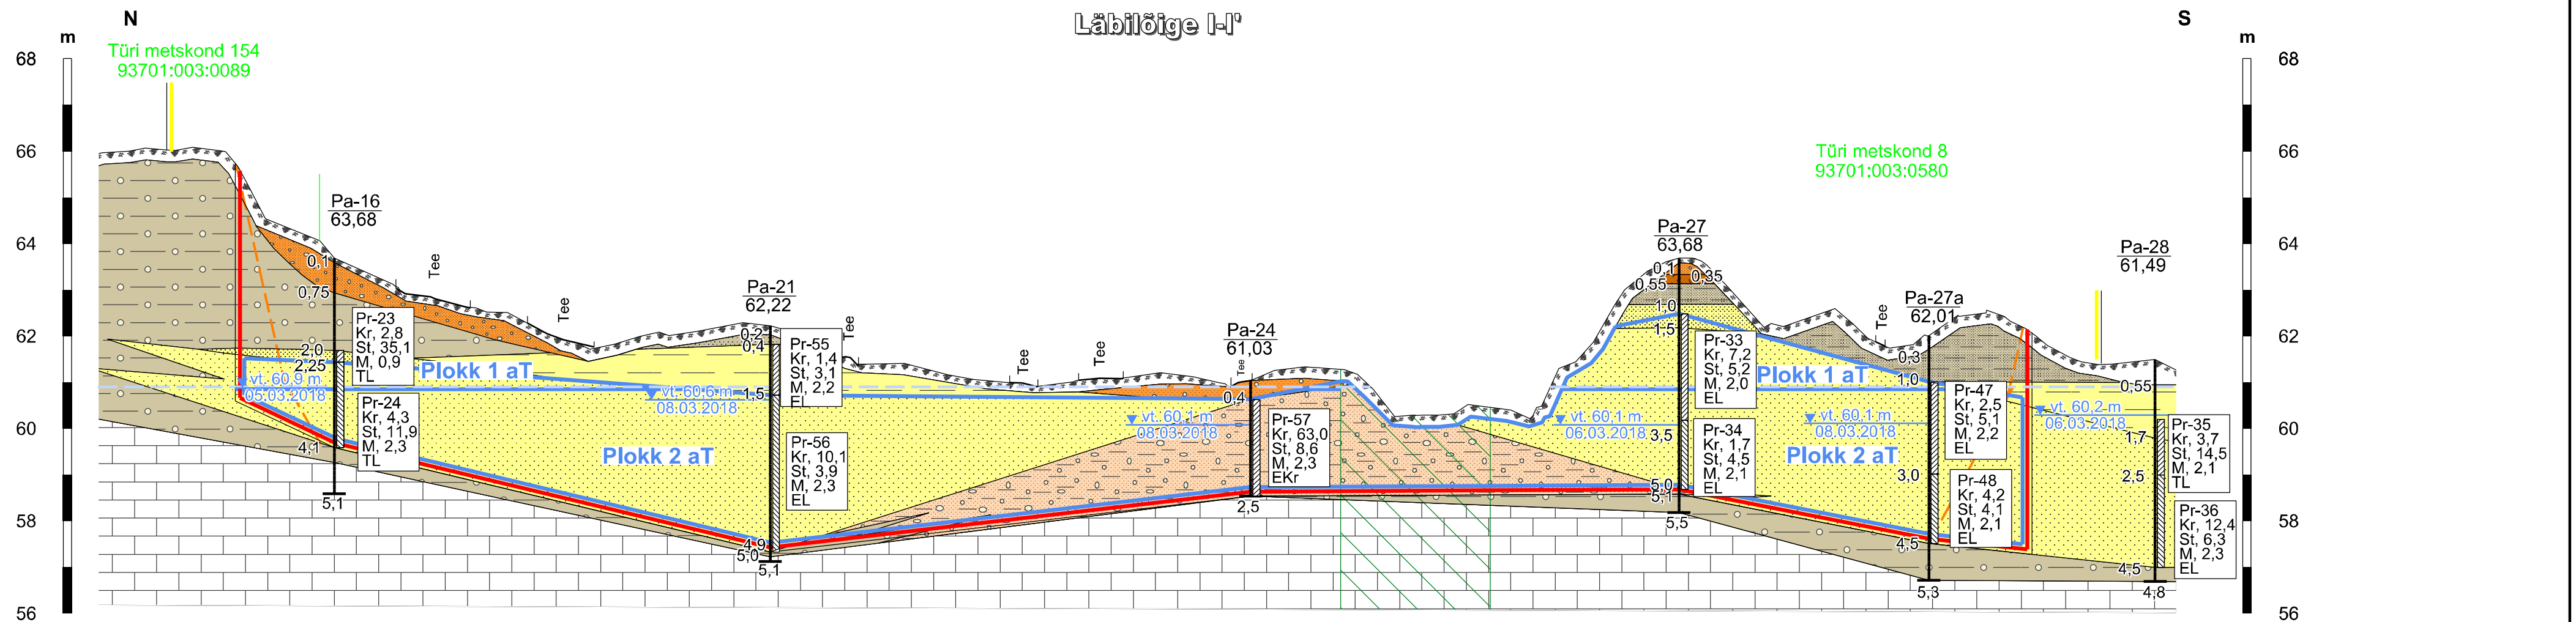
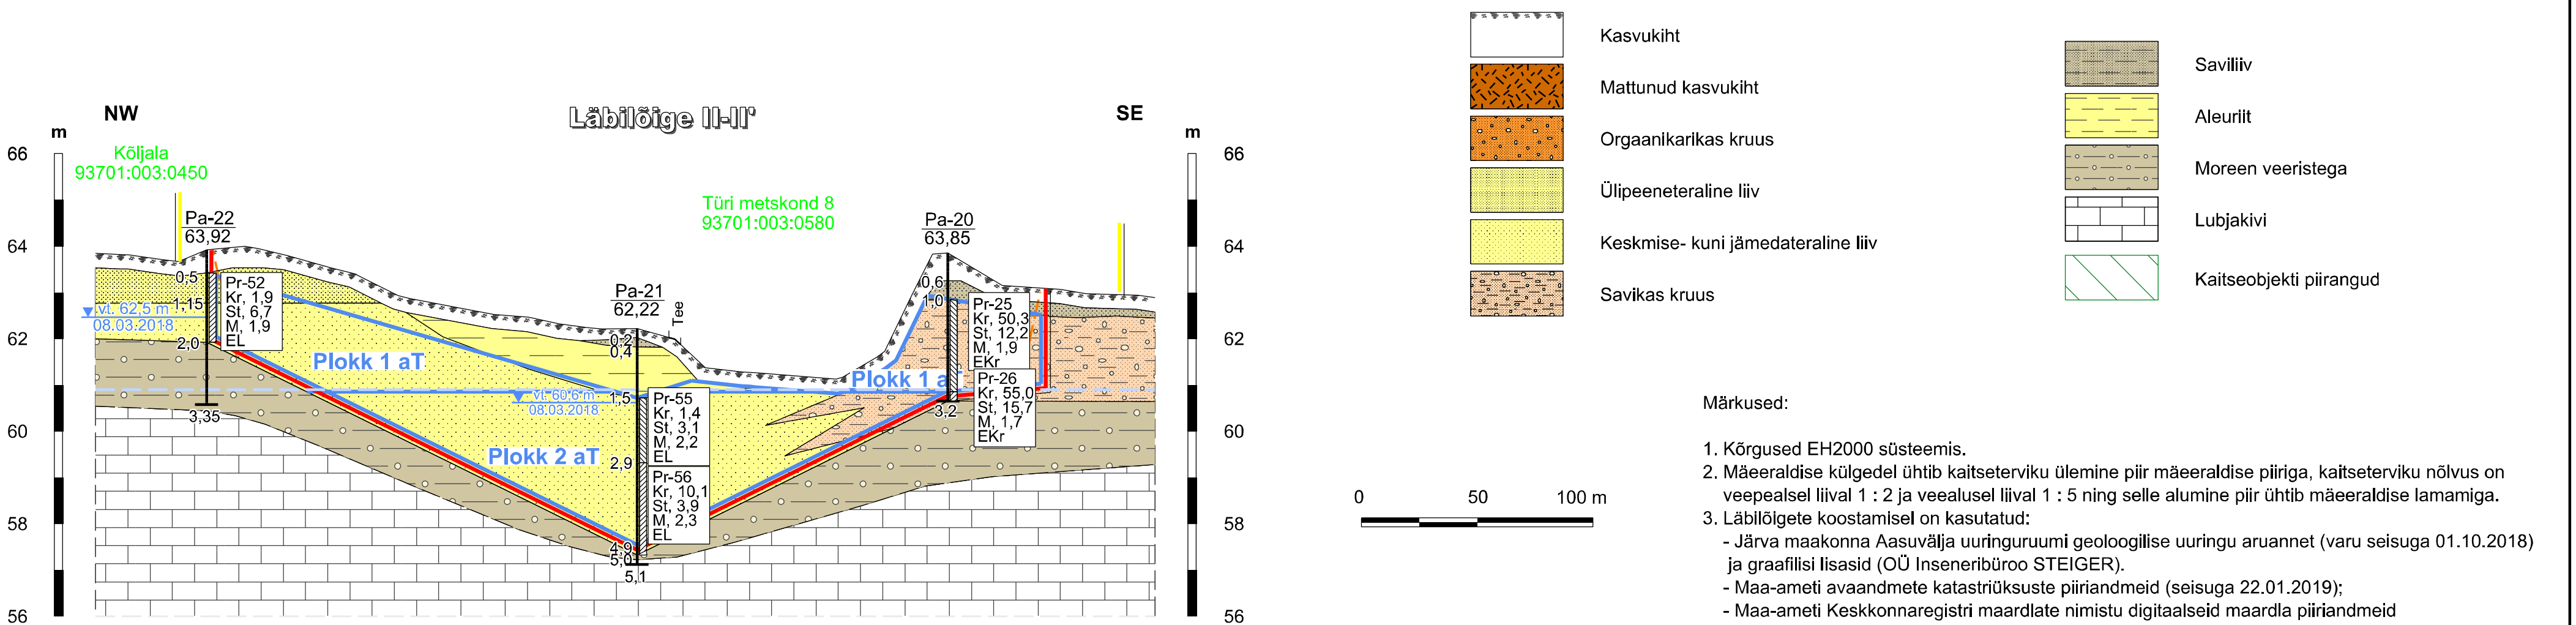
- Kõrgused EH2000 süsteemis.
- Mäeeraldise külgedel ühtib kaitseterviku ülemine piir mäeeraldise piiriga, kaitseterviku nõlvus on veepealsel liival 1 : 2 ja veealusel liival 1 : 5 ning selle alumine piir ühtib mäeeraldise lamamiga.
- Läbilõigete koostamisel on kasutatud:
  - Järva maakonna Aasuvälja uuringuruumi geoloogilise uuringu aruannet (varu seisuga 01.10.2018) ja graafilisi lisasid (OÜ Inseneribüroo STEIGER).
  - Maa-ameti avaandmete katastriüksuste piirandmeid (seisuga 22.01.2019);
  - Maa-ameti Keskonnaregistri maardlate nimistu digitaalseid maardla piirandmeid (seisuga 31.01.2019);
  - Maa-ameti aluskaartide avalikku WMS-teenust (põhikaart, ortofoto, kitsenduste andmed).
2018. a uuringu aegne keskmine veetase 60,9 m.
- Kasutatud tarkvara: Bentley PowerCivil for Baltics V8i (litsents: 70000661800020).
