Kergliiklustee asfaltkatte taastamine

<b>KESKKOND &amp; PARTNERID OÜ</b> Reg. nr. 11006388 Vasara 50, Tartu 50113 Tel. 733 0350; info@mahutid.ee Vastutav spetsialist <b>Lauri Aim</b> Projekti juht <b>Lauri Aim</b> Projekteerija <b>Merilin Lilo</b>	Tellija		Setomaa Haldus OÜ		Töö nr:	060/2023
	Projekt		Pedaja tn vee- ja kanalisatsioonitorustikud		Värskas alevik Setomaa vald Võrumaa	
	Joonis		Kaevikute tüüpristlõiked ja katete taastamine		Stadium	Põhiprojekt
	Fail	0602023_PP	Kuupäev	04.10.2023	Mööd	1:25

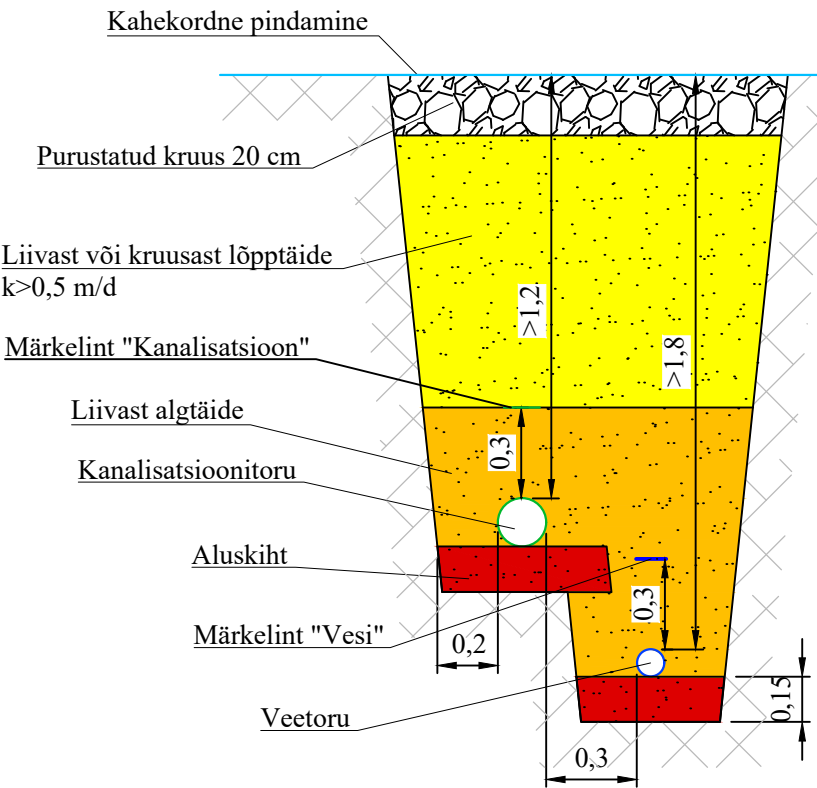
Kahekordne pindamine

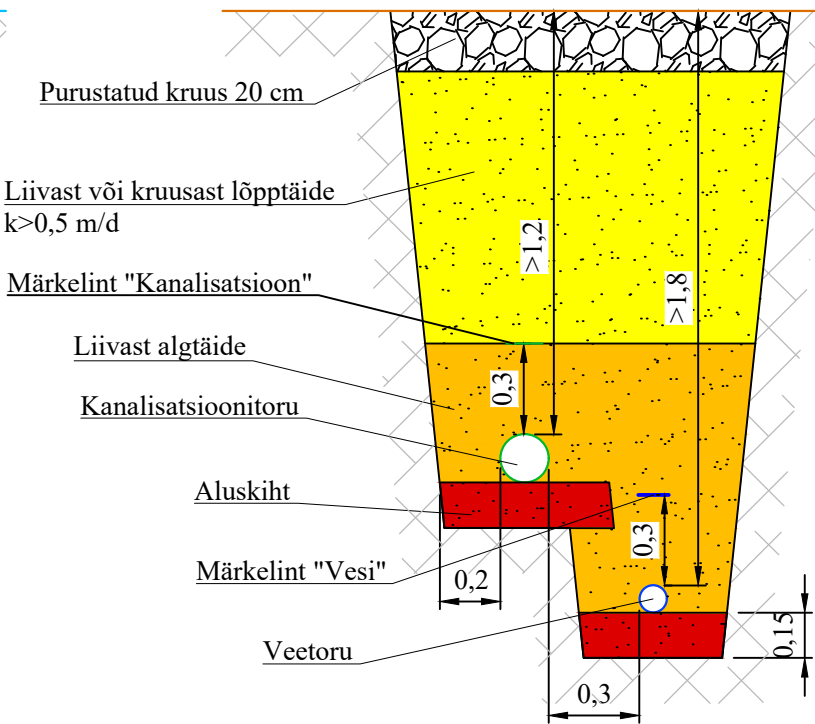
Kruus- ja killustikkatte taastamine

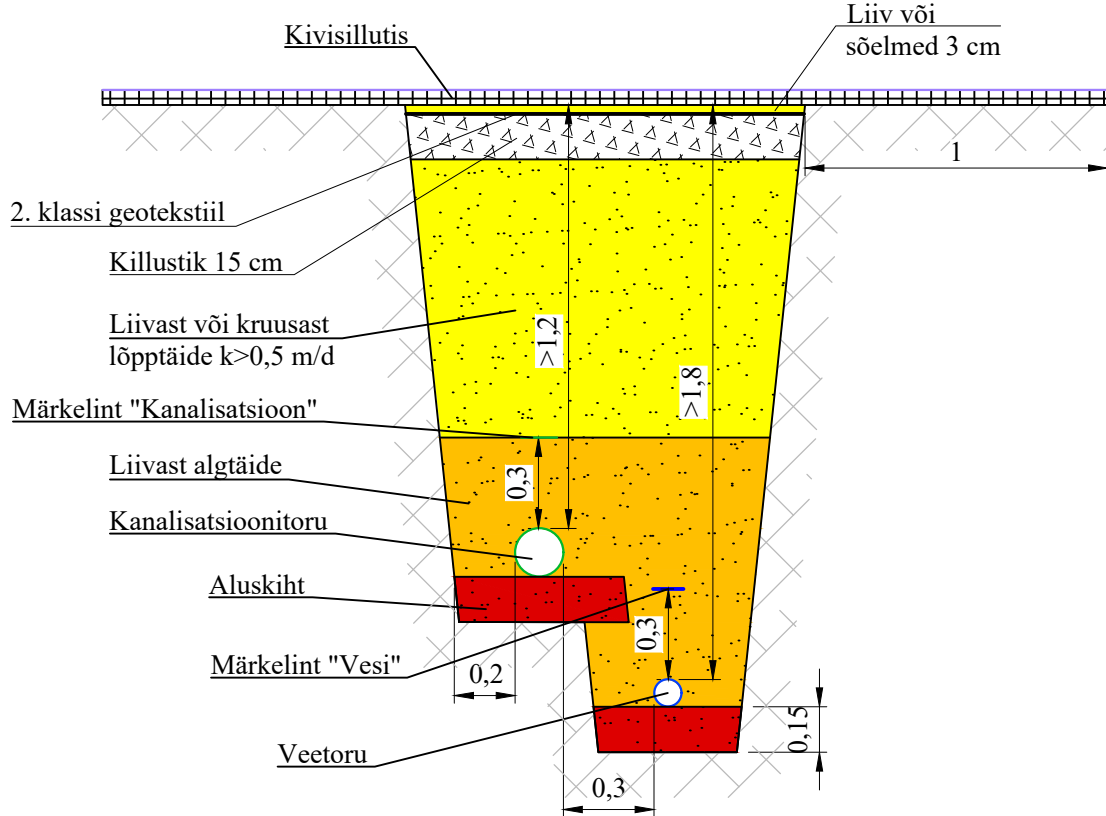
Kivisillutise taastamine

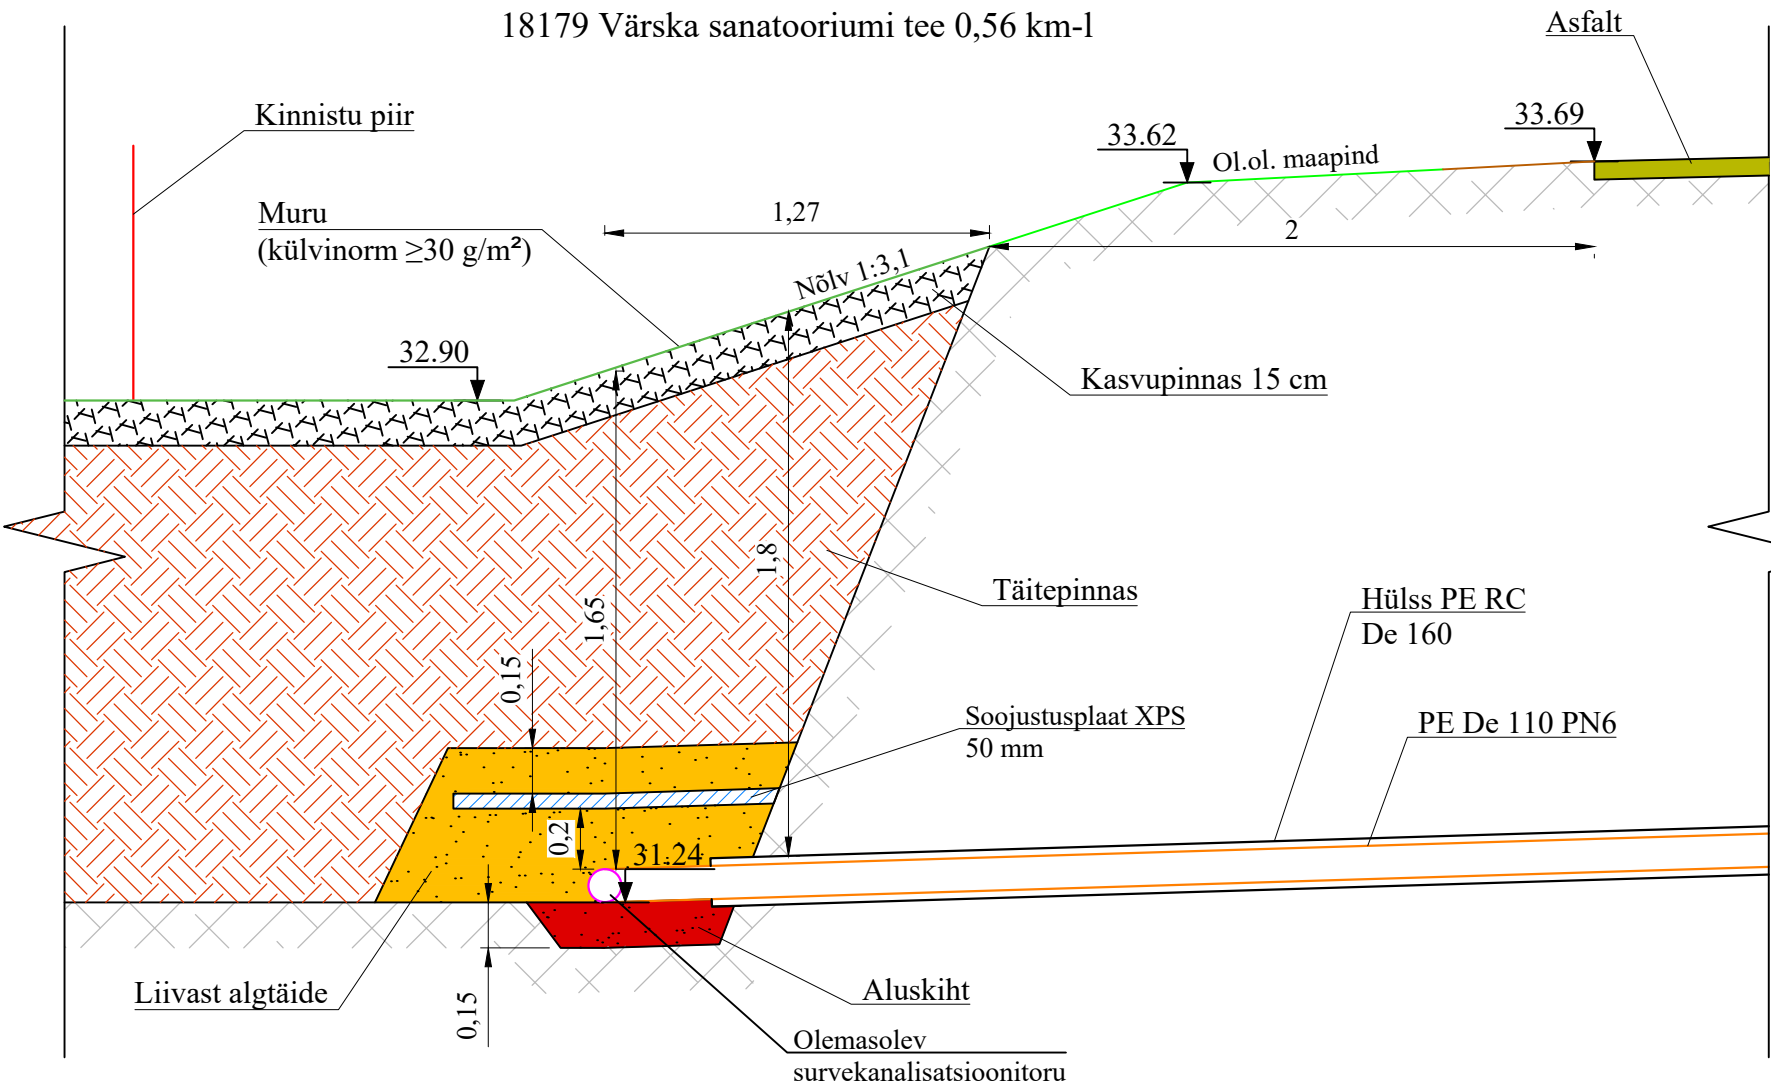
Nõlva taastamine maantee alas  
18179 Värskas sanatooriumi tee 0,56 km-l

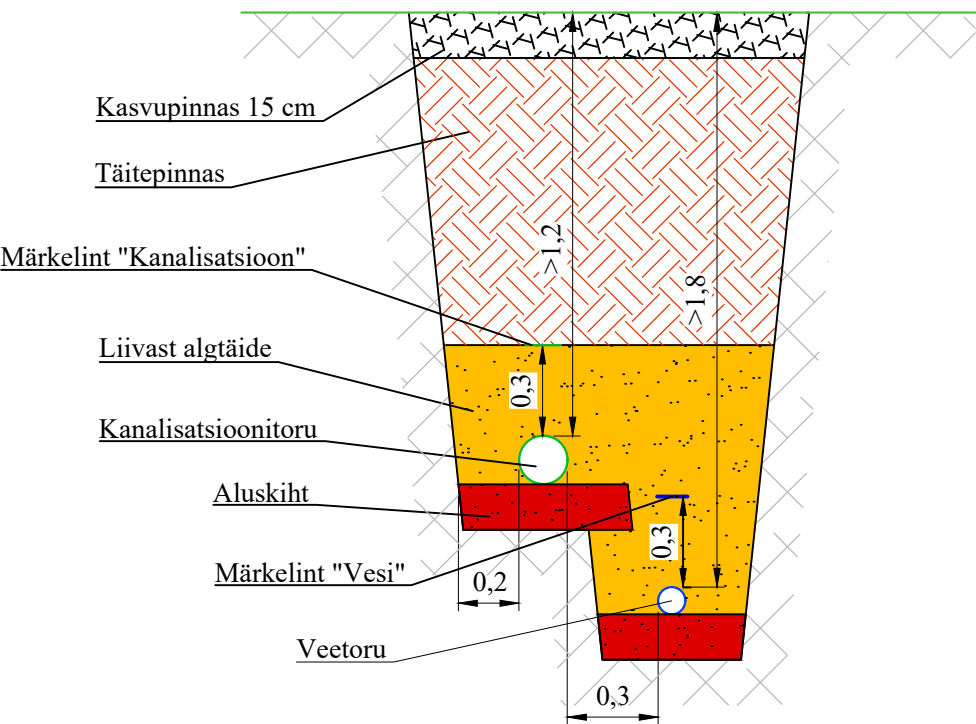
Haljasala taastamine

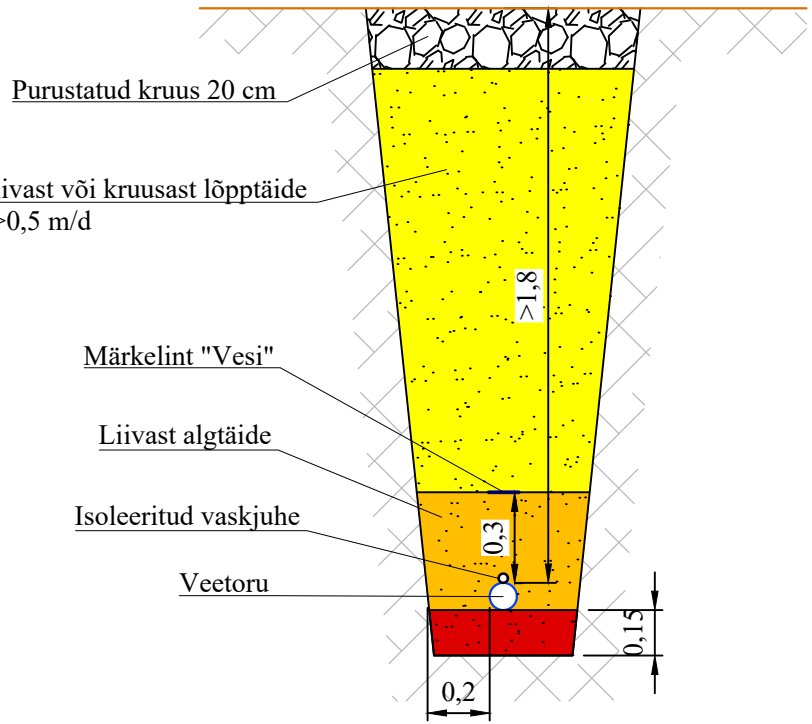
Kruus- ja killustikkatte taastamine  
üksikul survetorul

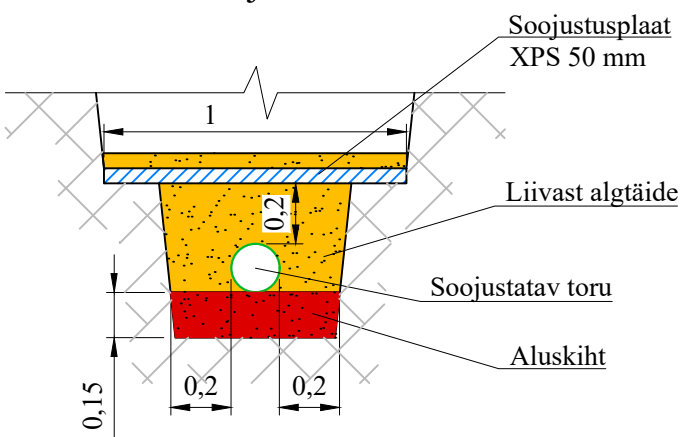
Toru soojustamine
