TÖÖ NR	13888P	OBJEKT	Harju maakond, Saue vald, Kustja küla ELASA vabaltseisev mobiilsidemast 72m		
TÖÖ KOOD		AADRESS	Harju maakond Saue vald Kustja küla		
KOOSTAS	L. Jänes	FAIL	13888_PP_EN-5-04_KonteineriJoonised		
KONTROLLIS	H. Jürmann	MÕÕTKAVA	LEHT	JONNIS	
KOOSTATUD	20.02.2026	1:50	1 / 1	Konteineri joonised

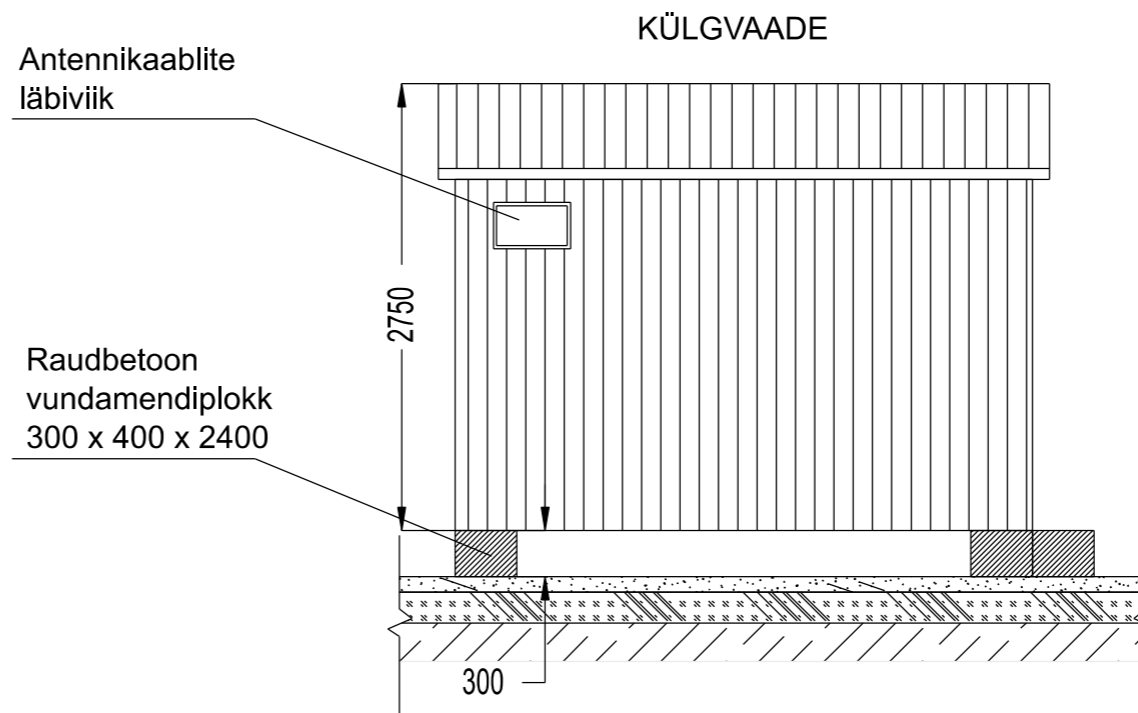
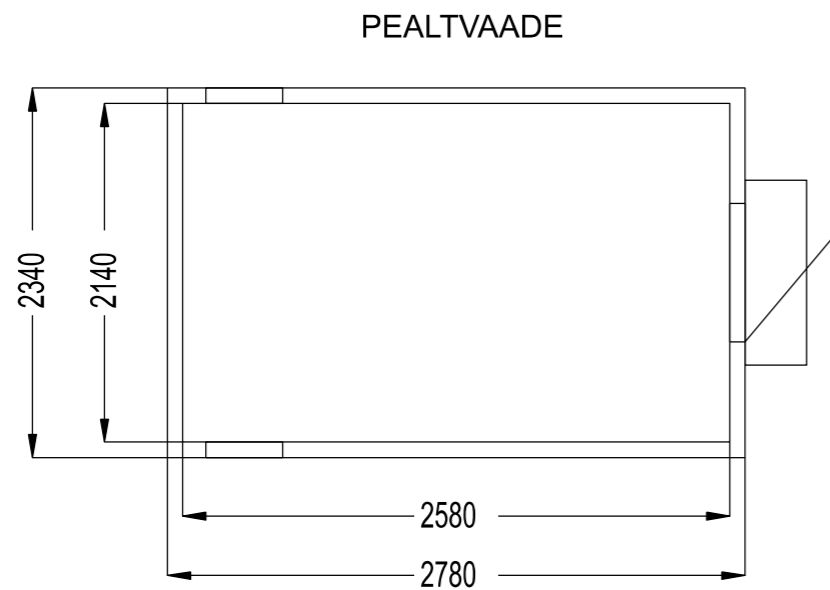
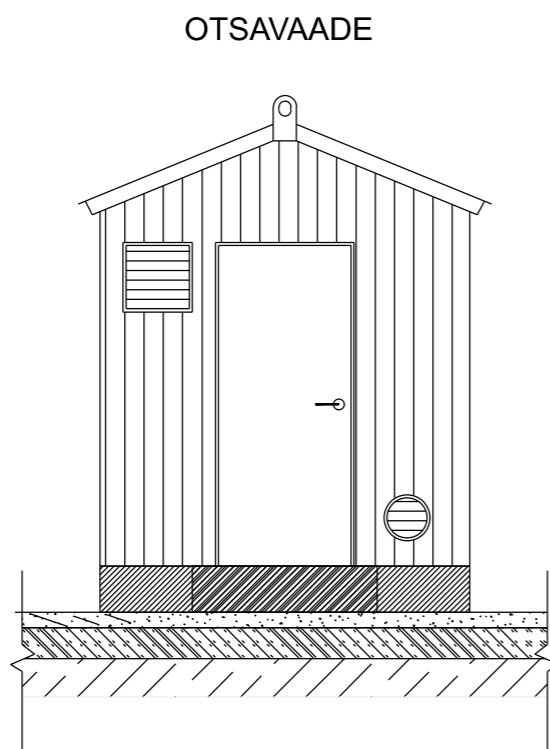
1. Konteiner on valmistatud lõplikult monteerituna metallraamil.Valmistaja AS Võru Hallid.
2. Seinad on soojustatud 100 mm paksused, väljastpoolt PVC kattega profileeritud terasplekiga ja seest akrüülvärviga kaetud terasplekiga.
3. Katus on madalakaldega viilkatus PVC kattega profileeritud terasplekist.
4. Harja tippudes asetsevad aasad hoone tõstmiseks.
5. Uks on metallist turvauks, varustatud ABLOY välisukselukuga, käepidemega ja vahenditega ukse lahtises asendis fikseerimiseks.
6. Vundamendiks on hoone otsadesse killustikalusele paigaldatavad tüüpsed raudbetoon vundamendi plokid mõõtudega 300 x 400 x 2400 mm.
7. Kasvupinnas kogu piirdeaia ulatuses tuleb asendada kruus/liiv täitepinnasega ja katta geotekstiiliga. Seejärel katta geotekstiil 100 mm paksuse killustikukihiga.
