Reaalprojekt OU Vabaduse pst 174b 10917 Tallinn Estonia tel +372 608 11 00 www.reaalprojekt.ee reaalprojekt@reaalprojekt.ee	Töö nimetus Mnt 20171 ja mnt 4 ristmik Geotehniline pinnaseuurimise ring	
Tellija Transpordiamet		Asukoht Märjamaa vald, Rapla maakond		Töö nr GL24038
Vastutav täitja: M. GAŠKOV	juuli 2024	Joonise nimetus Puurimisaegse ajutise liikluskorralduse tüüpskeem		Mõõtkava N/A
Osakonna juht: L. ARUMÄE	juuli 2024	Joonise nr 1.8

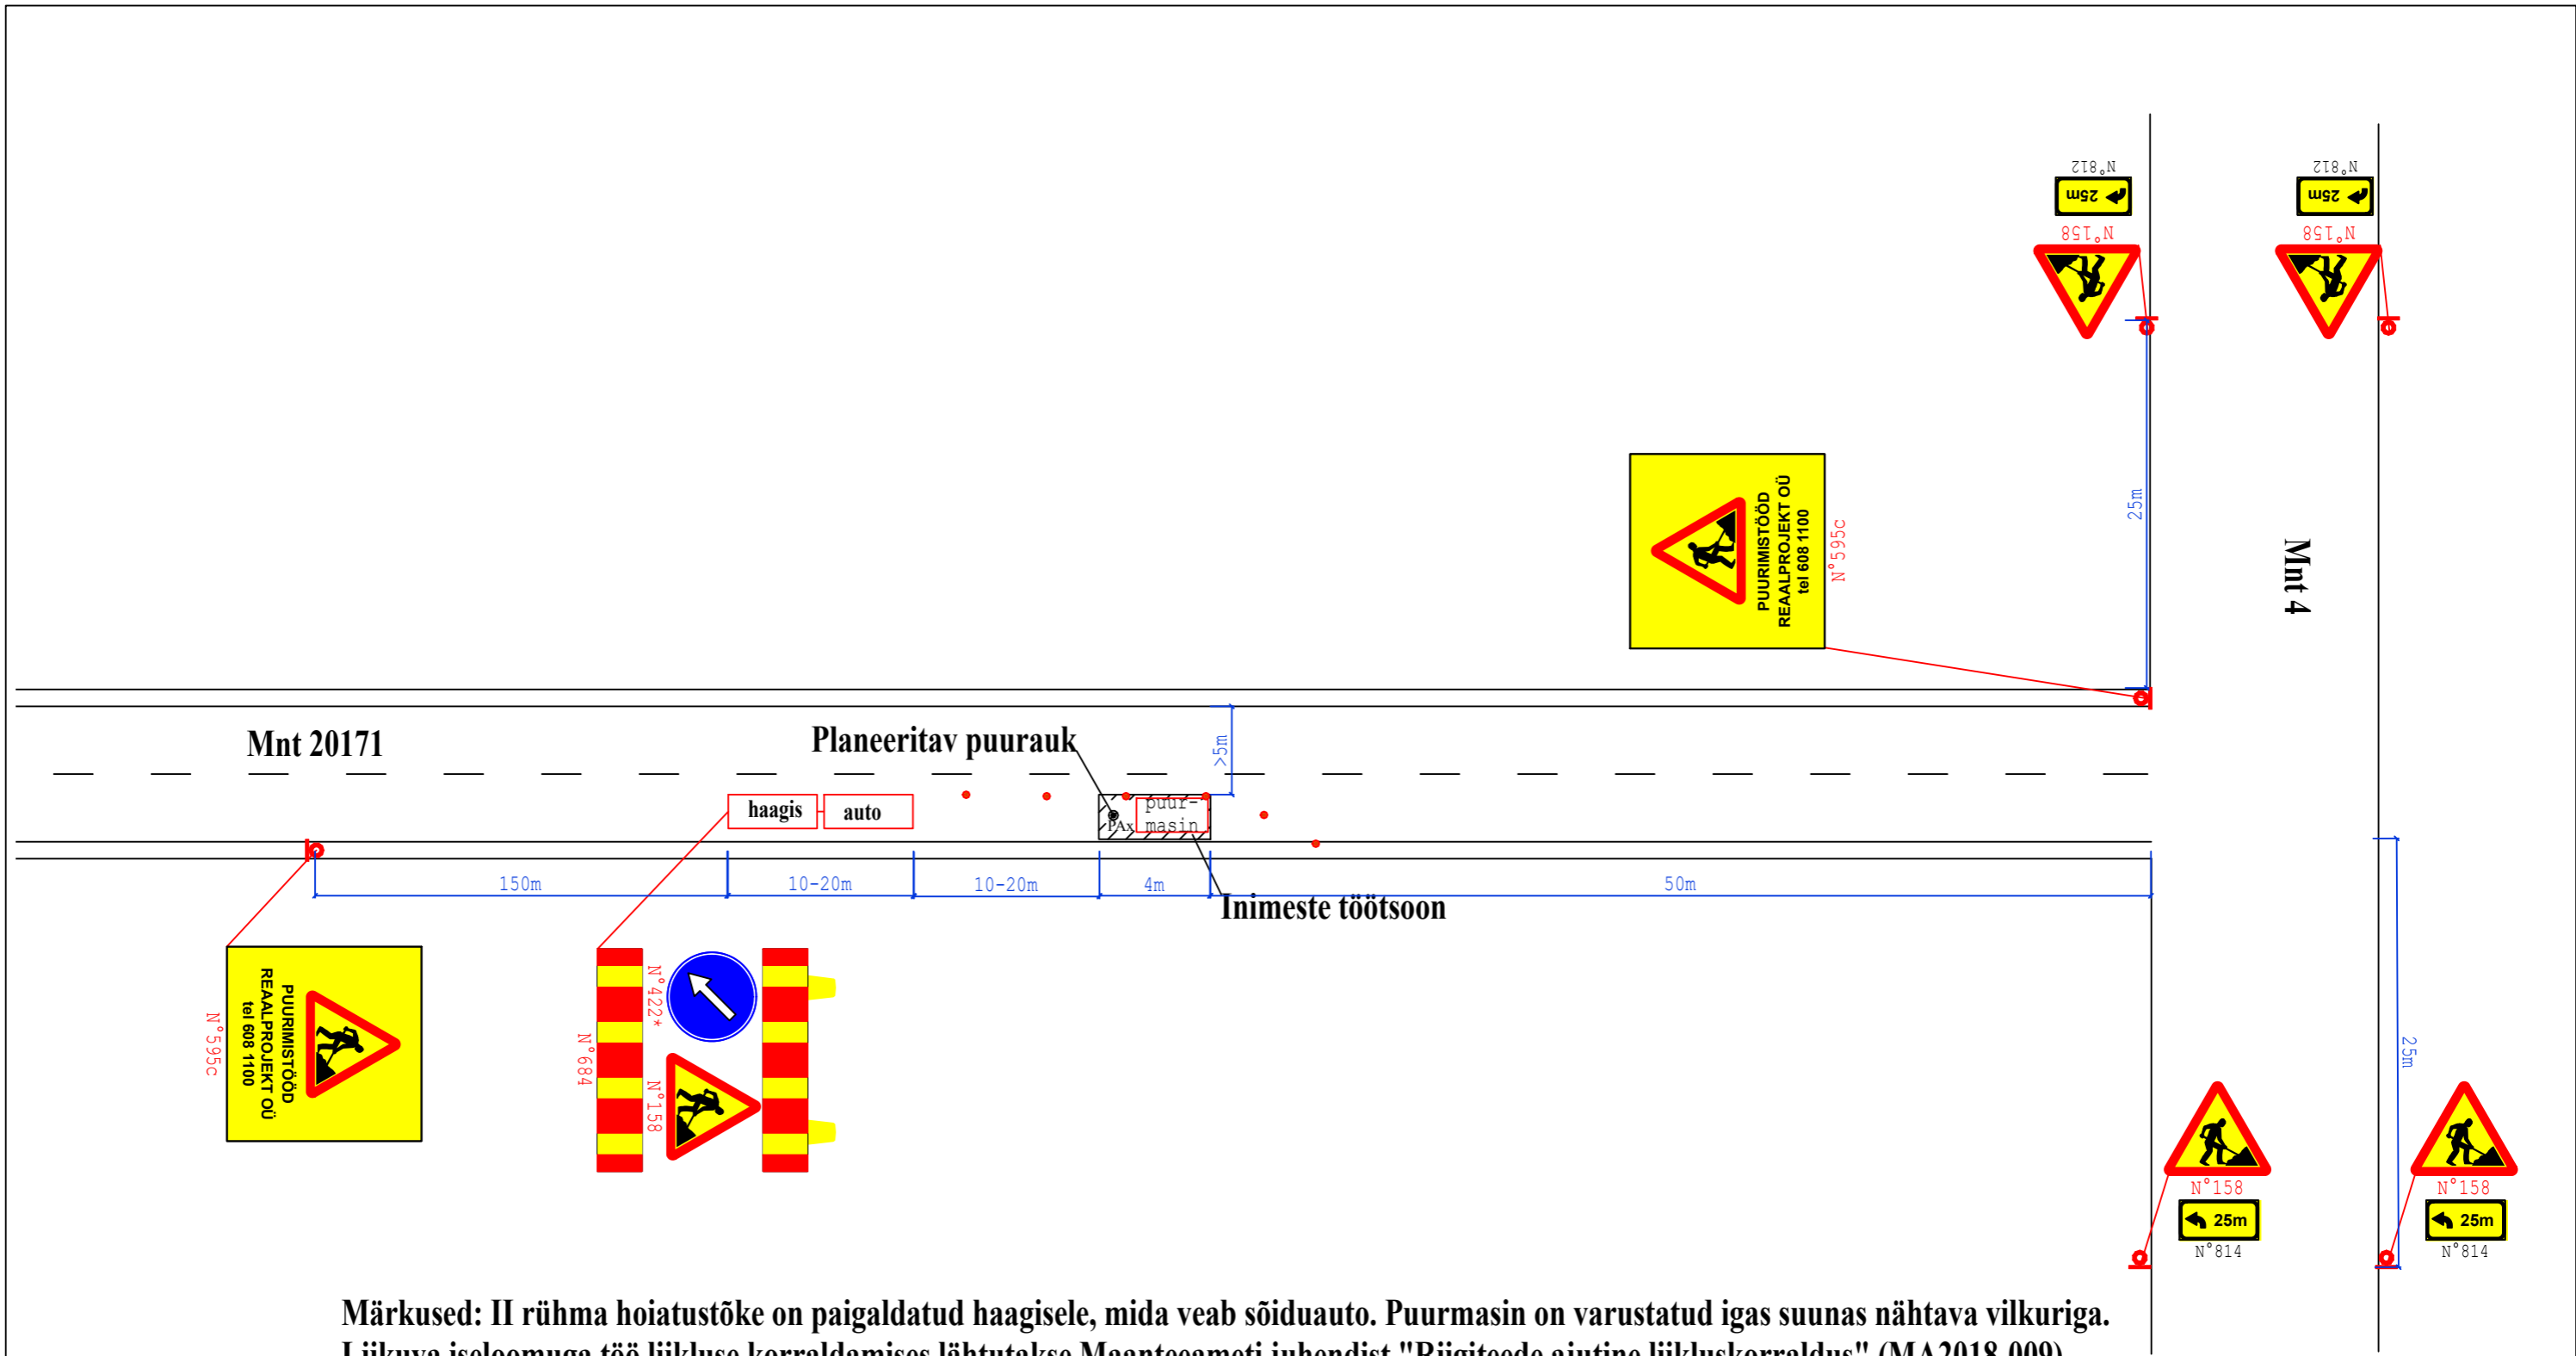
Märkused: II rühma hoiatustõke on paigaldatud haagisele, mida veab sõiduauto. Puurmasin on varustatud igas suunas nähtava vilkuriga. Liikuva iseloomuga töö liikluse korraldamises lähtutakse Maanteeameti juhendist "Riigiteede ajutine liikluskorraldus" (MA2018-009)
