VAADE LÕUNAST

ARC PROJEKT OÜ Tähtvere 4, 51007 Tartu REG.KOOD 10213412, E-72/2003E		Tellija Riigimetsa Majandamise Keskus Mõisa/3, Sagadi küla, Haljala vald, 45403 Lääne-Viru maakond		Töö nr. 23-10	
	Töö nimetus SAGADI MÕISA VÄRAVAHOONE RESTAUREERIMIS- JA EHITUSPROJEKT Mõisa /12 Sagadi küla Haljala vald Lääne-Virumaa		Joonis VAADE LÕUNAST		Pr.staad. TP	Joon.nr. AR-6-02
	Projekti juht	Ülo Mahoni	Mõõt M 1:50		Kuupäev 8.09.23	
	Vast.spetsialist	Siiri Laanemaa				
	Projekteerija	Heili Malmi

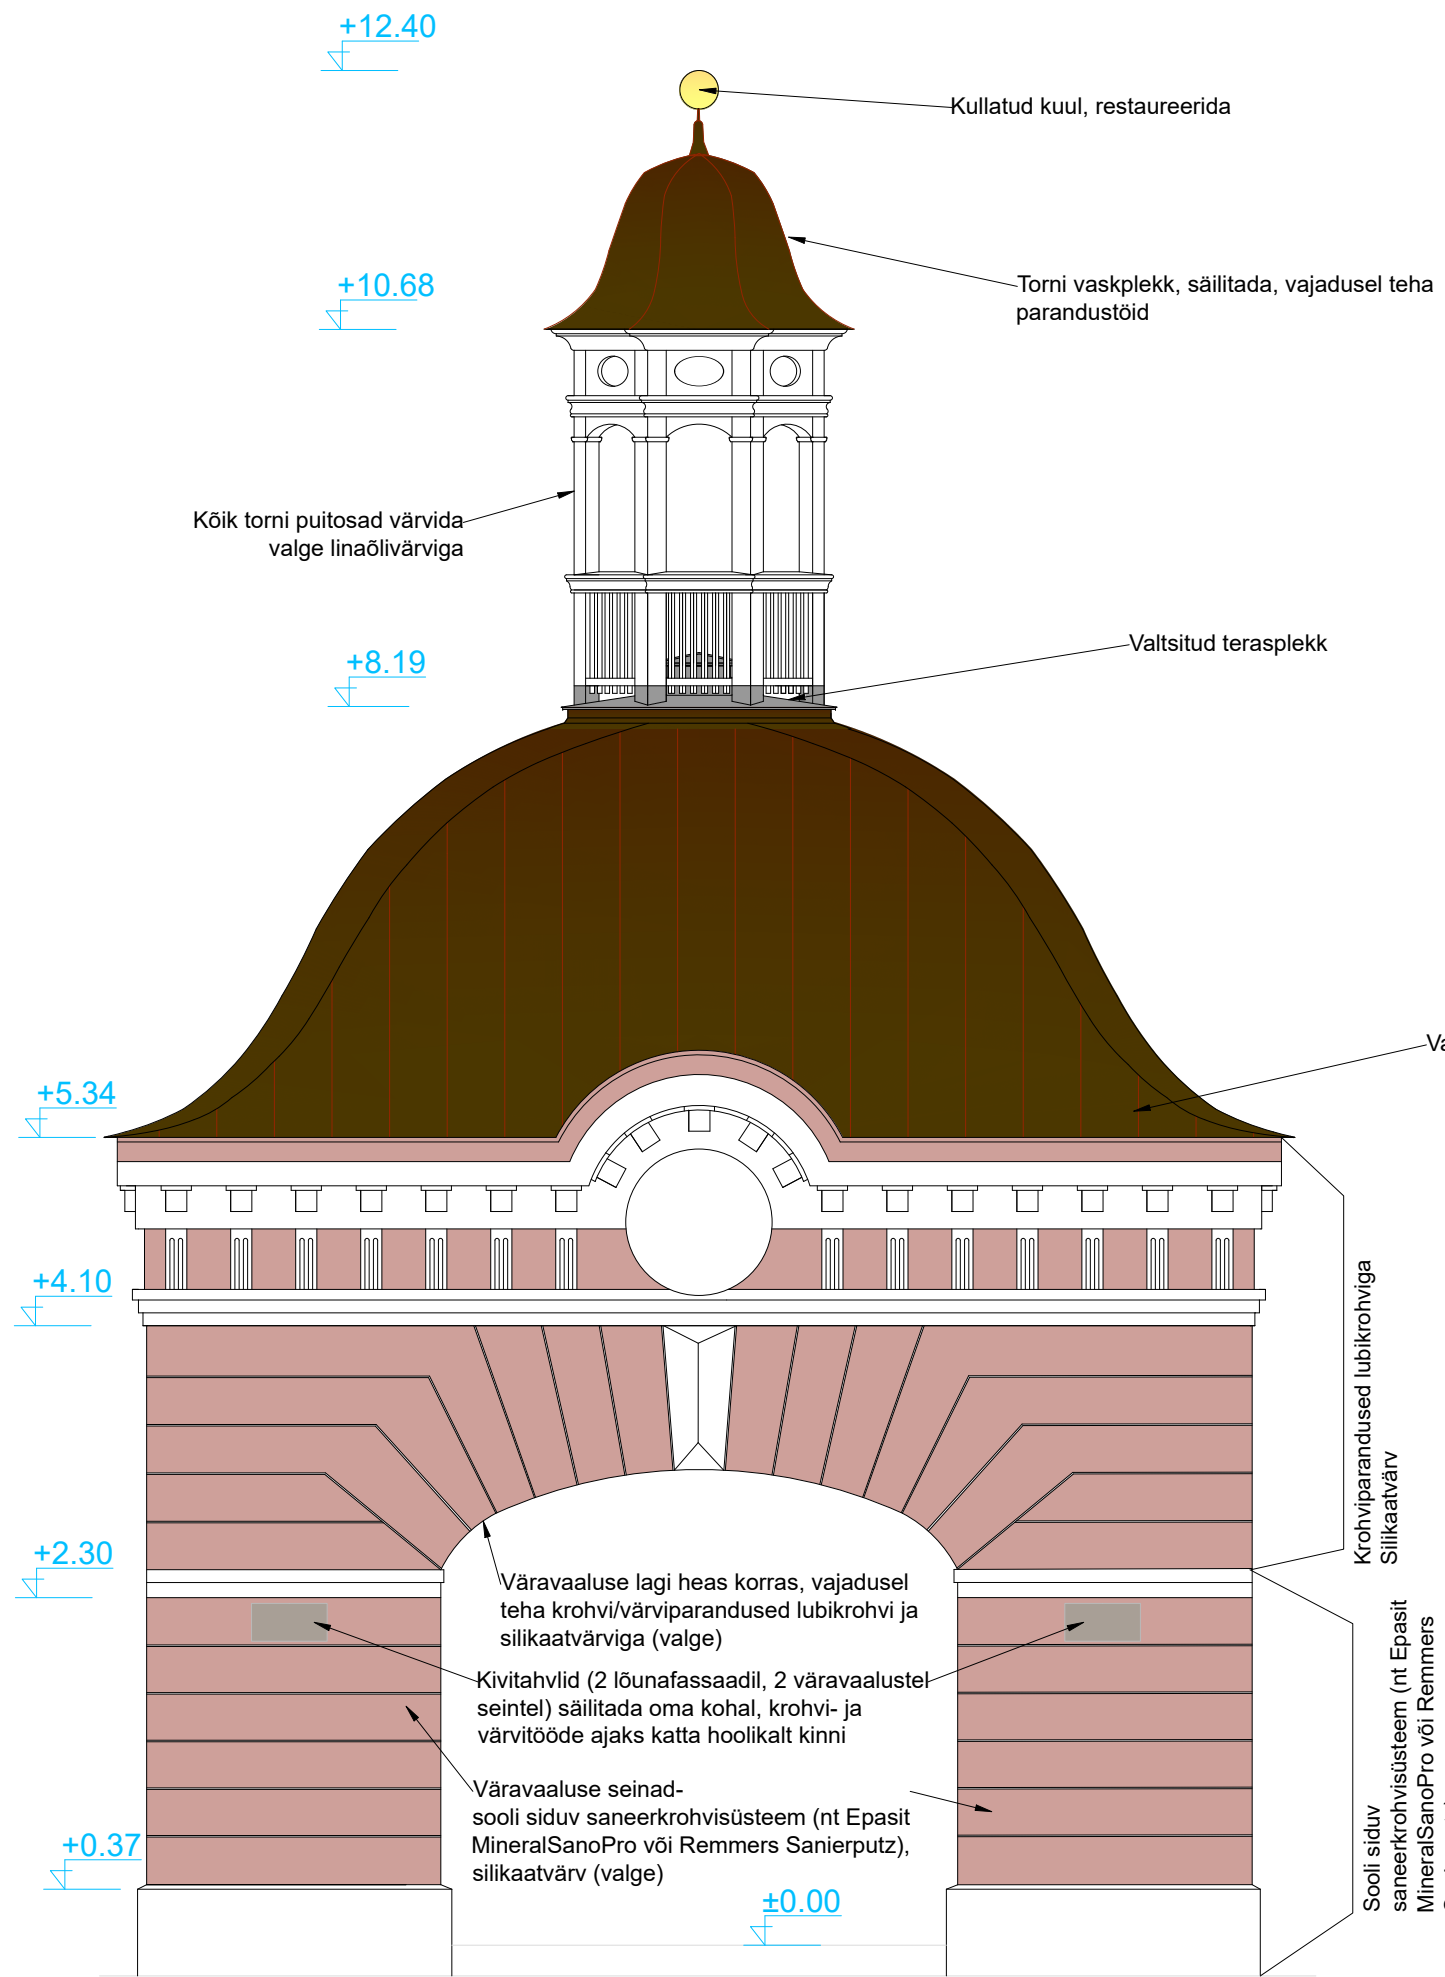
- Silikaatvärv, Tikkurila fassaadivärvide kaart toon 4862
- Valge värv, fassaadil silikaatvärv, puitosadel linaõlivärv
- Vaskplekk
- Valtsitud terasplekk paksusega 0,5 mm, topeltvalts, tsingikihi paksus 275g/m², PVDF kate toon RR23 tumehall

- Märkused:
- Kõik olemasolevate konstruktsioonidega seotud mõõdud täpsustada kohapeal
 - Olemasolev katusekate eemaldatakse, kasutuskõlblikud roovid säilitatakse ja taaskasutatakse uue katuse paigaldamisel, asendatakse kahjustunud katuse kandekonstruktsioonid ja paigaldatakse uus aluskattega vaskplekist katus

- Torniosa tõstetakse katusest alla, asendatakse või proteesitakse selle kahjustunud puitdetailid, värvitakse linaõlivärviga valgeks, vajadusel parandatakse torniosa vaskplekkkate

- Fassaadi ülemises osas krohviparanduste tegemiseks pestakse ja puhastatakse kõik pinnad, vigastatud ja lahtine krohv ning suuremad praod puhastatakse müüritise pinnani; seejärel tehakse krohviparandused olemasolevaga sarnase krohvi eeskujul lubikrohvi; värvitakse pärast lõpliku kivistumist silikaatvärviga

- Müüritise alumises osas (kuni vahekarniisini) eemaldada vana krohv ja puhastada pinnad müüritiseni ning kasutada sooli siduvat saneerkrohvisüsteemi (nt Epasit MineralSanoPro või Remmers Sanierputz), viimistleda silikaatvärviga
