**Subject:** Re: Gaia Kooli audit

Oleme viinud ellu viimased tööd, mis on vajaliku Harju 9 hoone jaoks.

Tutvusin Teie poolt saadetud auditiga. Tuleohutuseksperdi hinnangu alusel on hoonet ohutu kasutada koolina, kui on täidetud punktid 1,2 ja 4.

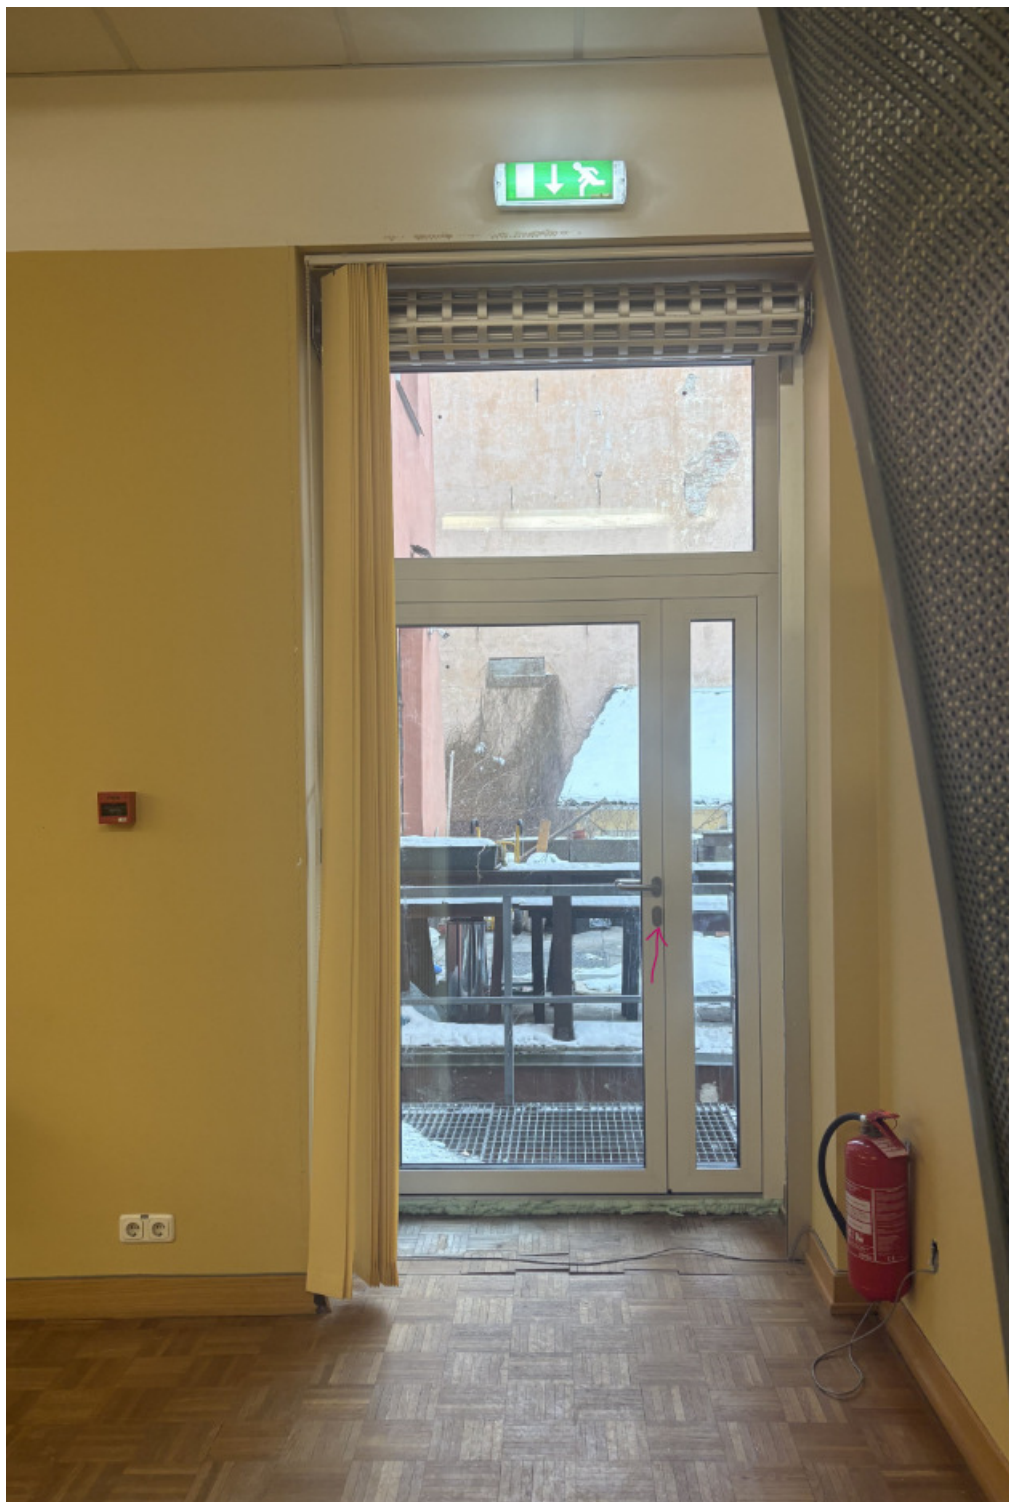
Täna tagasiside eest. Pildilt ei ole aru saada, kas turvakardinaga uks avaneb sisse või välja poole ja fotol paistab ka, et evakuatsioonisulus vahetamata (puudub võtmeta avatav sulus). Olin sellest eelmises kirjas juba kirjutanud.

1. Paigaldada I korruse saali teisele pääsule uks, mis avaneb välja ja mille aktiivse ukselehe

valgusava mõõt on minimaalselt 850mm. Uksele tuleb paigaldada evakuatsioonisulus

2. I korruse saalis tagumise ukse ees olev turvakardinat ei tohi hoone õppetöös kasutamise ajal

olla suletud asendis.

Uks avaneb väljapoole ja vasakule, et mitte takistada evakuatsiooni teed. Lukk vastab evakuatsiooni nõuetele, on alati seestpoolt avatav lihtsalt lingile vajutusega, ei ole lukus. Turvakardin on keritav ülevalt alla ja selle alla kerimise võimalus päeva jooksul puudub.

Palun tõendada puuduste likvideerimine.
