Objekti nimetus ja aadress	Joonise sisu	Graafiline lisa 9/19
Ongu soo ja Tihu järv Hiiumaa vald, Hiiumaa maakond	Ongu raba taastamisala kavandavate tegevuste plaan	Mõõtkava 1 : 5000
OÜ Inseneribüroo STEIGER Männiku tee 104, 11216 Tallinn Tel. 668 1011, Faks 668 1018	Koostas Hendrik Klaas	Kuupäev 23.02.2024
	Kinnitas Erki Vaguri	Töö nr 21/3577

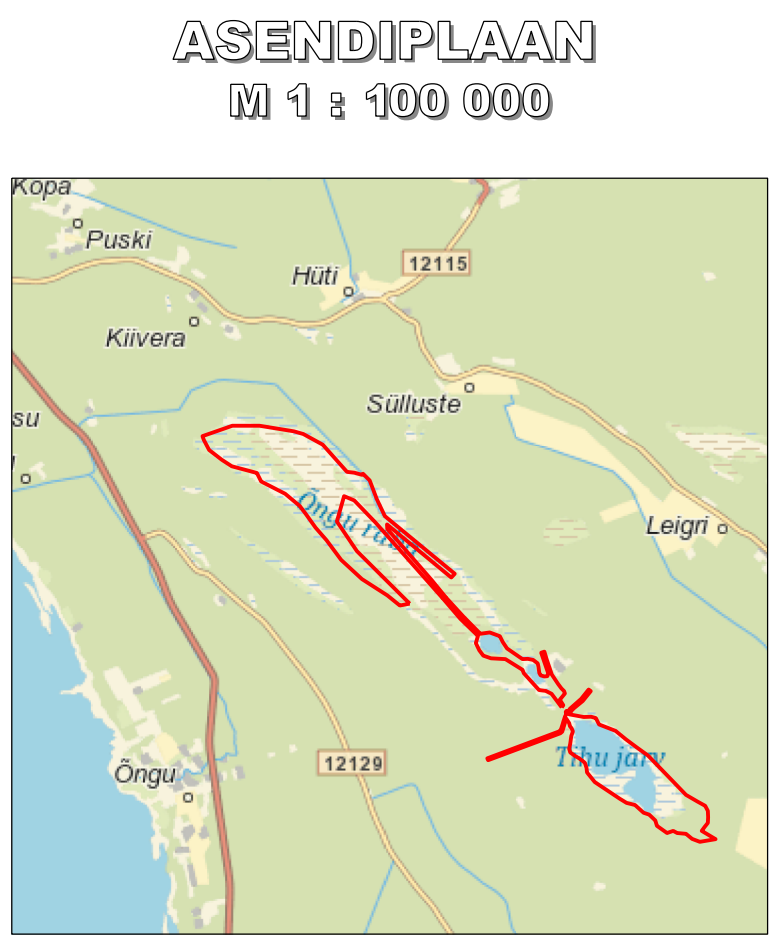
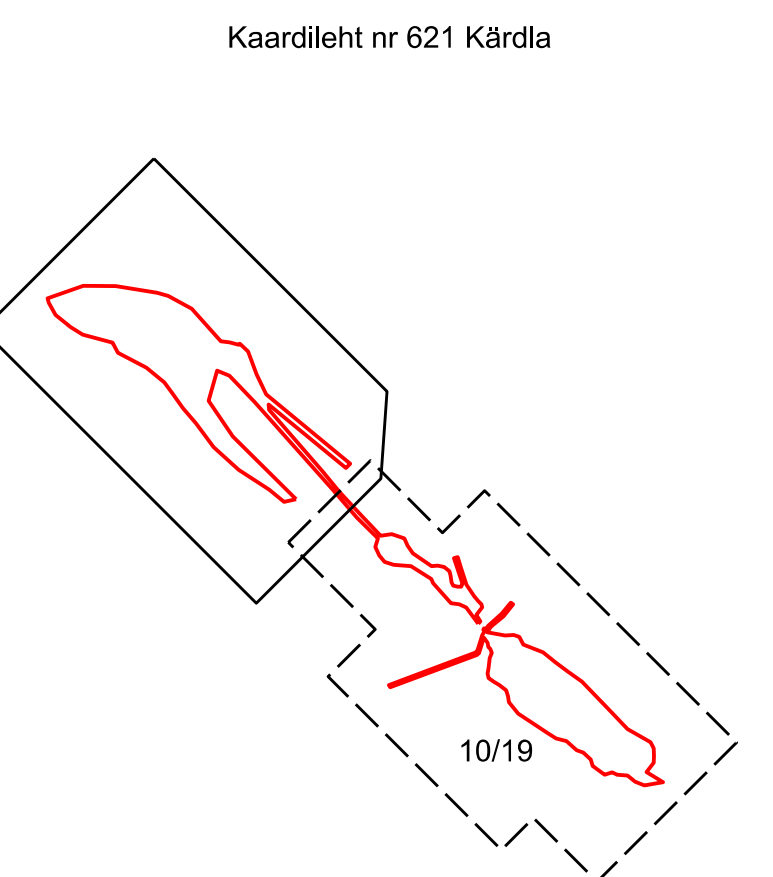
- Taastamisala piir
Katastrüksuse nimi, piir ja tunnus
Amortiseerunud kuivenduskraav
Kinnikasvanud kuivenduskraav
Väljaspool taastamisala asuv kuivenduskraav
Kraavivall
Tihu looduskaitsela piir
Maapinna samakõrgusjoon, m
Pais tüüp 1 ja selle tähis
Pais tüüp 2 ja selle tähis
Pais tüüp 3 ja selle tähis
Taastamistöödega sulgetav kraav
Ligipääsu trass
Likvideeritav objekt
- Funktsioneeriv kuivenduskraav, selle nimi ja voolusuund, pikett ja selle number
Kinnikasvanud kuivenduskraav, selle nimi ja voolusuund, pikett ja selle number
Amortiseerunud kuivenduskraav, selle nimi ja voolusuund, pikett ja selle number
