## TÖÖINSPEKTSIOON

Meie: 17.10. 2024 nr 1.4-1/2066

### Märgukiri

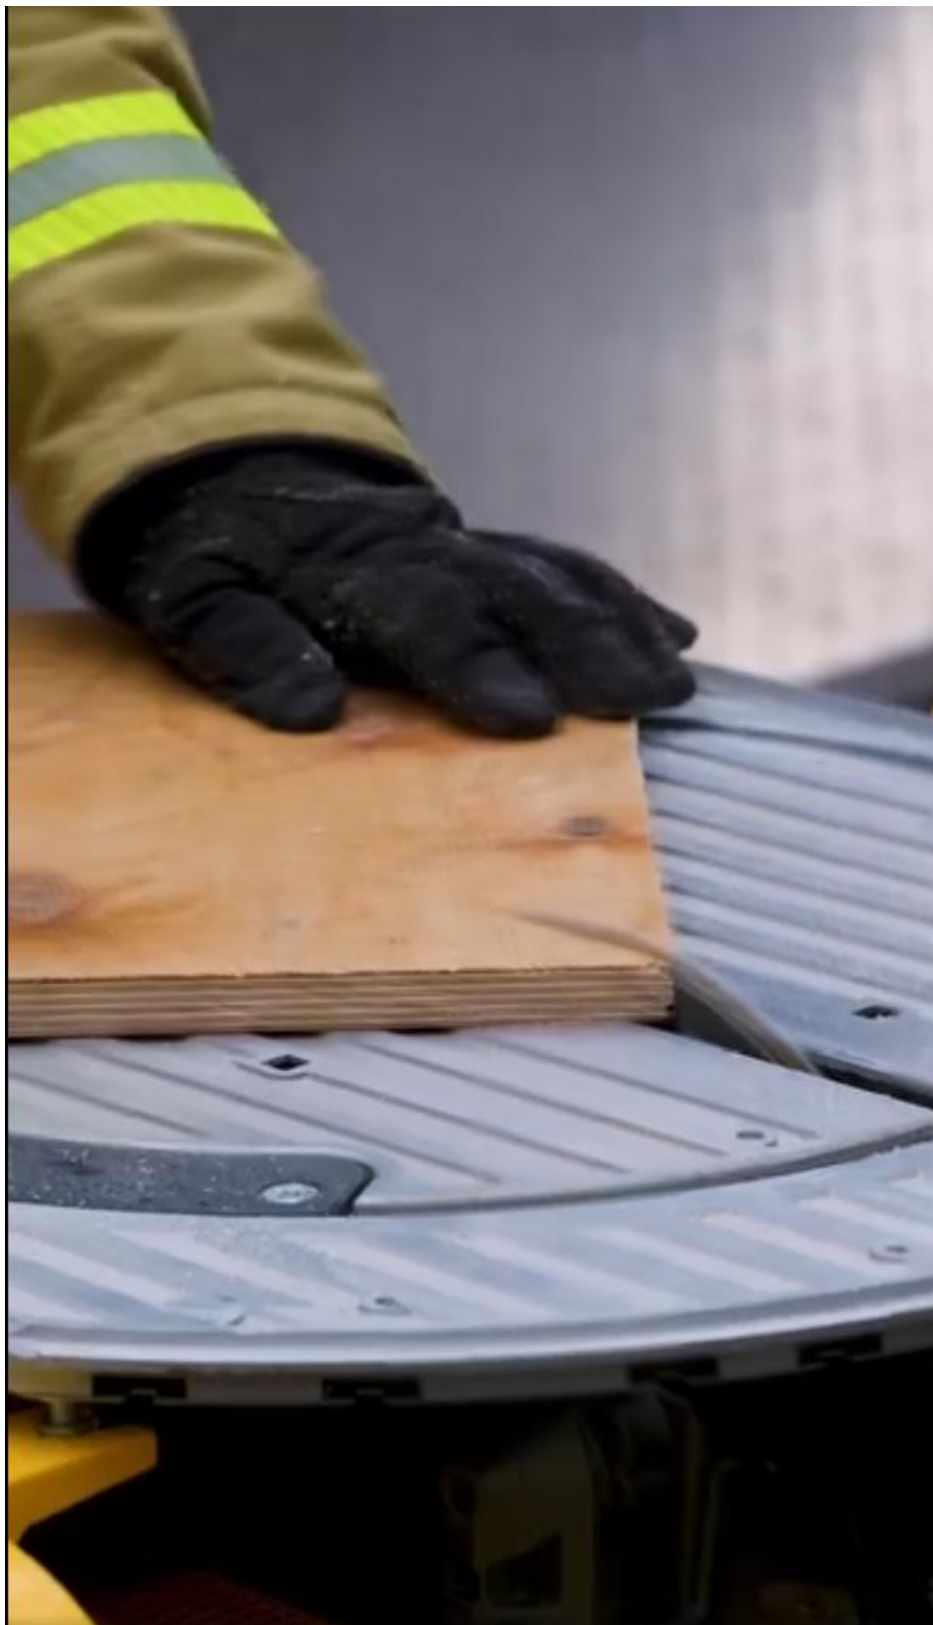
## Lisa 1

Soovime Teie tähelepanu juhtida asjaolule, et 14.10.2025 avalikustasite oma Facebooki kontol video „Varjumiskoha ettevalmistus“ (aadressil: <https://www.facebook.com/paasteamet/videos/varjumiskoha-ettevalmistus/2835677959976863/>), milles päästja löikab lauasaega vineeri. Videos on selgelt näha, et lauasaelt on eemaldatud löikeketast kattev kaitsekate (Lisa 1).

Kaitsekatteta lauasae kasutamisel on oht päästja tervisele ilmne. Kaitsekate on mõeldud ennetamiseks olukordi, kus töötaja võib sattuda kontakti pöörleva löikekettaga – näiteks ettenägematu liigutuse, töödeldava materjali kinnikiilumise või tasakaalu kaotamise korral, mis võib kaasa tuua raskeid vigastusi, sealhulgas sõrmede või käe kaotust.

Katkend videost, kus päästja lõikab lauasaal vineeri. Lauasaal on eemaldatud kaitsekate.

Sel põhjusel palume Teil nimetatud Facebooki videos:

- kas eemaldada riskantse tegevuse lõik (umbes 10. sekundil),
- või alternatiivselt kõrvaldada kogu video.
