PIIRIPROTOKOLL

Toimik nr 20240418634

Saare maakond Saaremaa vald Koimla küla

Viira

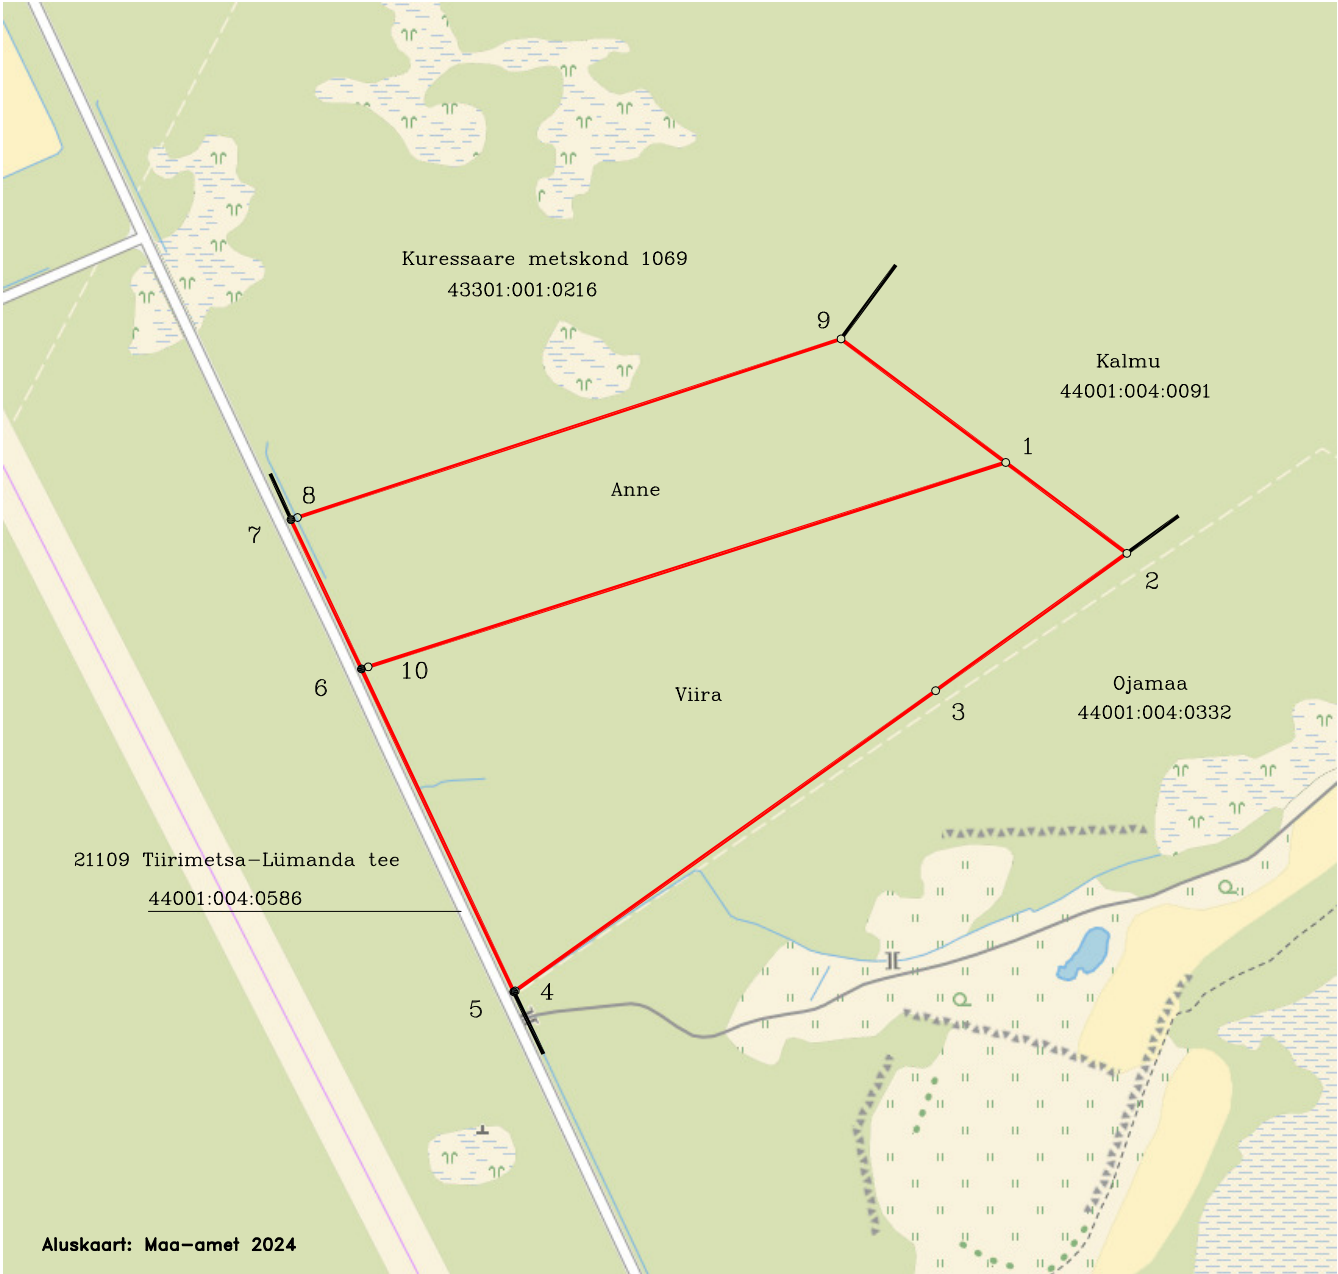
(Lisa 2)

Kalmu kü piirimärgi koordinaatide järgne
asukoht (1.74m kaugusel piirimärgist nr 9)

-1.62-

piirimärkidevaheline koordinaatide erinevus (m)

eelnevalt mõõdistatud Viira katastriüksuse piir

9 moodustatava katastriüksuse piiri ettepanek

piiride kindlakstegemist selgitav skeem

1) Põhjus: Katastriüksuse mõõdistamisel selgus, et piirimärgil nr 9 on koordinaatides lubatust suurem erinevus eelnevalt mõõdistatud Viira katastriüksuse metalltoru mõõdistuskoordinaatidega. Piirimärkide mõõdistuskoordinaatide vahe on 1.62m. Naaberkatastriüksuse Kalmu piirimärgiga on mõõdistuskoordinaatide erinevus 1.74m.

Selgitus: Jääb selgusetuks, miks on eelnevalt mõõdistatud Viira katastriüksuse piirimärgil erinevus nii suur, sest maastikult leitud metalltoru nr 9 on nõuetekohane ning kupitsaga ümbritsetud.

Tulemus: Vajalik läbi viia piirimärgi maastikul kindlakstegemine maaomaniku ning naaberkatastriüksuste Kuressaare metskond 1069 ja Kalmu omanike vahel.

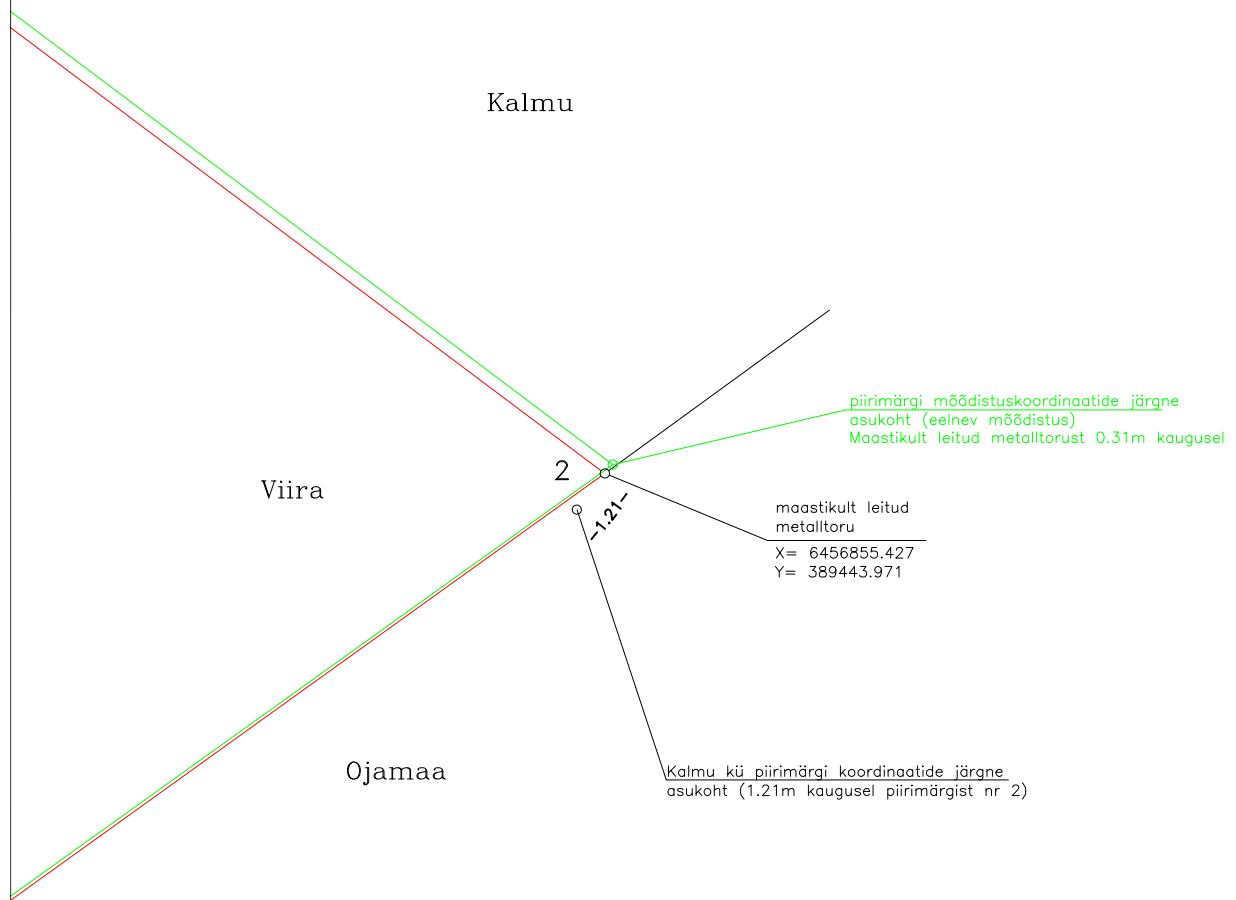
Lisa 3

piirimärgidevaheline koordinaatide erinevus (m)

eelnevalt mõõdistatud Viira katastriüksuse piir

moodustatava katastriüksuse piiri ettepanek

2) Põhjus: Katastriüksuse mõõdistamisel selgus, et piirimärgil nr 2 on koordinaatides lubatust suurem erinevus naaberkatastriüksuse Kalmu piirimärgiga – 1.21m. Eelnevalt mõõdistatud Viira katastriüksuse metalltoru mõõdistuskoordinaatidega lubatust suuremat koordinaatide erinevust ei ole.

Selgitus: Võimalik, et suurem mõõdistuskoordinaatide erinevus on tingitud naaberkatastriüksuse Kalmu mõõtmisel tekkinud mõõdistusveast.

Tulemus: Vajalik läbi viia piirimärgi maastikul kindlakstegemine maaomaniku ning naaberkatastriüksuse Kalmu omaniku vahel.
