Piiriprotokoll nr LY2311204284

Põlva maakond, Räpina vald, Meerapalu küla

Uno, Toome, Ahvena

Käesolev piiriprotokoll on koostatud maamõõtja Anti Zekker maakorraldustööde tegevuslitsents nr. 651 MA-k poolt piiri ja piirimärkide maastikul kindlakstegemise ja kättenäitamise kohta.

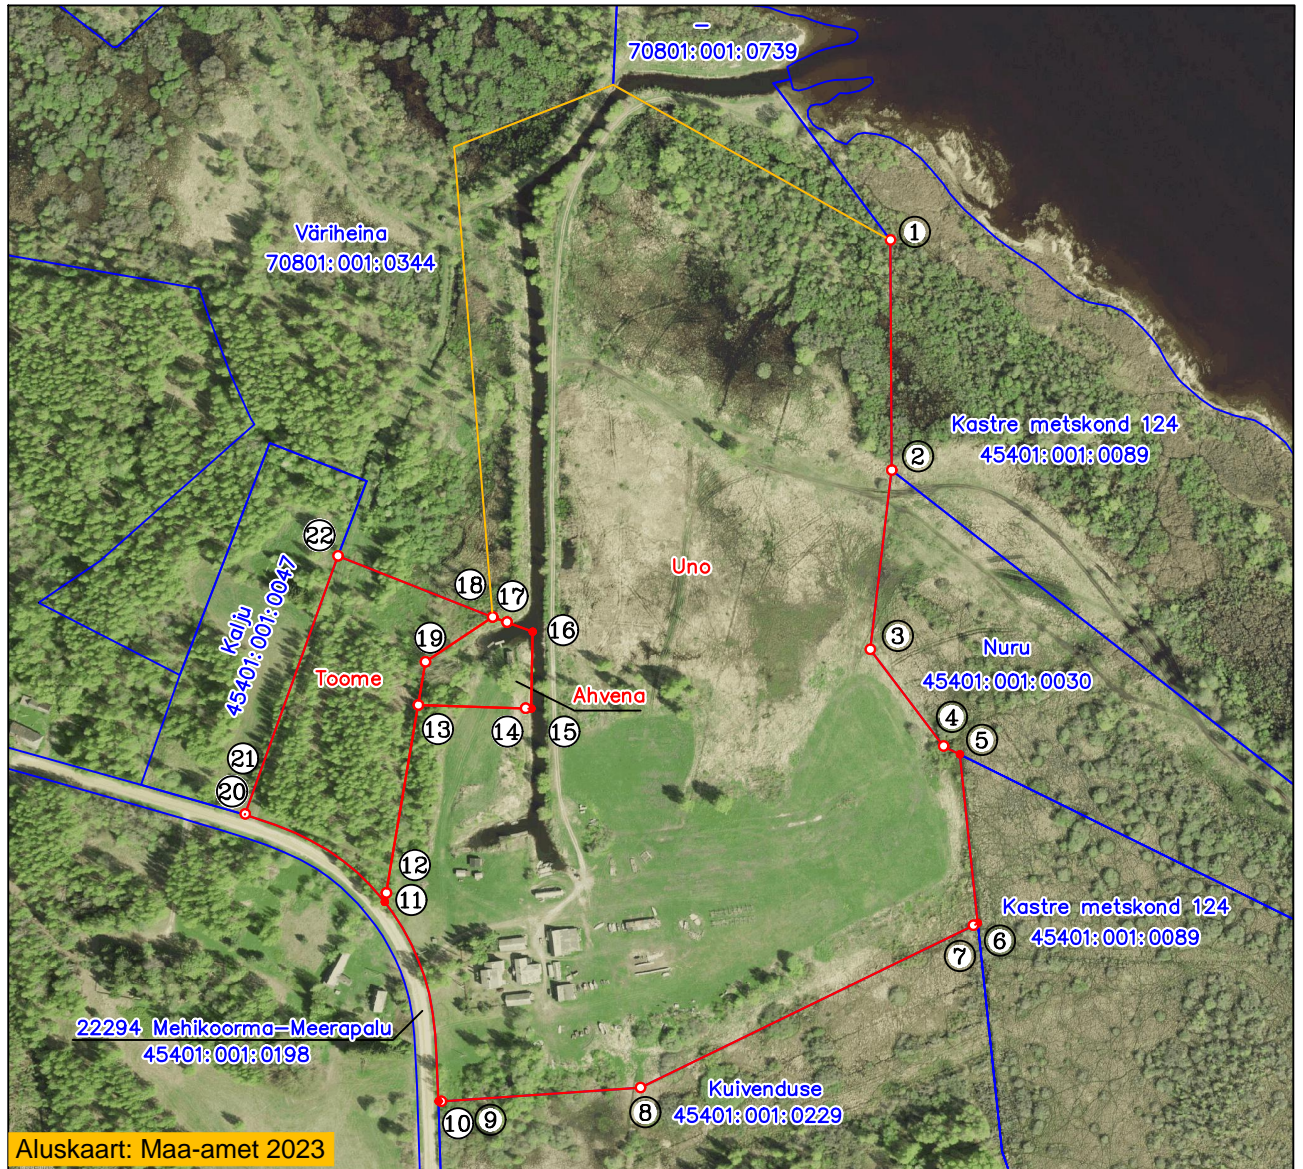
piiriprotokoll nr LY2311204284
lisa 1

Piiri ja piiripunktide skeem

Piiripunktiks nr 5 on analüütiline punkt Nuru katastriüksuse piiri ja kraavi lõikepunktis kuna antud kohta ei olnud võimalik piirimärki paigaldada üleujutatud kraavi tõttu (üleujutus ulatub piirimärgini nr 4).

Piirimärk nr 21 on sirgeks väänatud ja sügavamale maa sisse löödud.

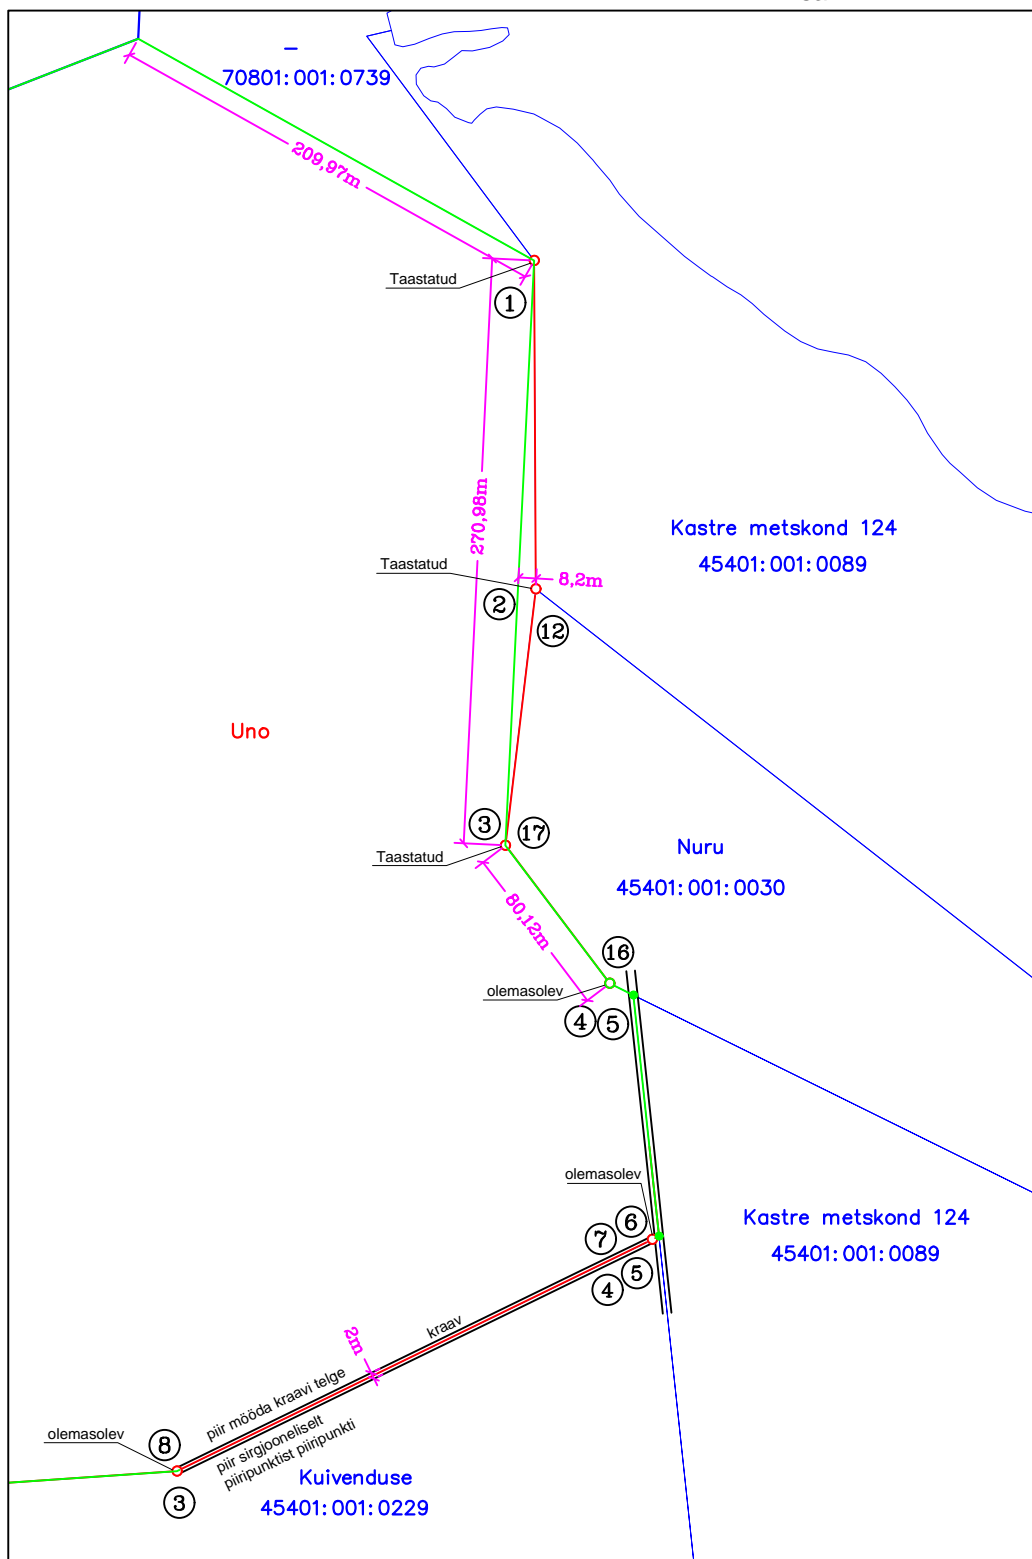
piiriprotokoll nr LY2311204284
lisa 2

Piiri kindlakstegemist selgitav skeem

katastriüksuse mõõdistamisel selgus, et Nuru katastriüksuse looduses hävinenud piirimärgi nr 2 koordinaatide järgne asukoht ei ole varasema Uno katastriüksuse piirijoonel.

Kõrval asuv Kastre metskond 124 katastriüksus on moodustatud plaanimaterjali alusel ja täpsem info piiri kulgemisest puudub. Nuru katastriüksus on mõõdistatud kõige hilisemalt L-EST97 süsteemis. Nuru katastriüksuse mõõdistustoimikust ei selgu kas piirimärgi nr 2 paigaldamisel Uno katastriüksuse piirijoonel on mõõdistatud ka Uno katastriüksuse antud piirijoonel otspunktid. Nuru katastriüksuse piiriandmete järgne asukoht tuleks 8,2m ida poole Uno katastriüksuse abrissil näidatud joonepikkuste järgi taastatud piirimärgi nr 1 ja Nuru katastriüksuse piiriandmete järgi taastatud piirimärgi nr 3 (ühine punkt Uno katastriüksusega) vaheliselt joonelt. Varasemal Uno katastriüksuse abrissil ja piiriprotokollis on näidatud piiripunktide asukohad suhteliselt ebamääraselt (olemas on ainult piiripunktide vahelised kaugused).

Käesolevaga arvestatakse Uno, Nuru ja Kastre metskond 124 katastriüksuste ühiseks piirimärgiks kõige viimasena registreeritud Nuru katastriüksuse piiripunkti nr 12 koordinaatide järgsesse asukohta antud tööga taastatud metalltoru (piiripunkt nr 2). Piirimärk nr 1 on taastatud varasema Uno katastriüksuse abrissi ja piiriprotokollis alusel ning piirimärk nr 3 on taastatud kõige viimasena registreeritud Nuru katastriüksuse piiriandmete alusel.

katastriüksuse mõõdistamisel selgus, et varasema Uno katastriüksuse ja hilisemalt mõõdistatud Kuivenduse katastriüksuse vaheline piiri kulgemine on vastuoluline.

Varasemalt registreeritud Uno katastriüksuse piiriprotokollis järgne piir kulgeb piiripunktide 7-8 vahel mööda kraavi teljoont. Kohati on kraavi telje asukoht looduses arusaamatu ja kinni kasvanud ning ei vasta Katastriüksuse moodustamise korras toodud 3m nõudele. Kõrval asuv Kuivenduse katastriüksuse piir antud kohas on juba eelnevat arvestades pandud kulgema sirgjooneliselt piirimärgist piirimärki.

Käesolevaga määrasin piiri piiripunktide nr 6-7-8 vahel kulgema sirgjooneliselt piiripunktist piiripunkti.
