K-Projekt Aktsiaselts Ahtri tn 6a, Tallinn, Eesti tel +372 626 4100 kprojekt@kprojekt.ee reg kood 12203754		Projekti nimi: Viru Raba parkla väikevormid	
Projekti juht	S. Kasepalu	Objekti asukoht:	85 Liiapeksi-Loksa tee, Kolga alevik, Kuusalu vald, Harjumaa
Projekteerija	R. Tamm	Joonise nimi:	Rajatiste asendiplaan
Faili nimi:	Koostatud: 12.08.2024	Töö nr:	24086
24086_TP_MA-4-01_asendiplaan.dwg		Stadium:	Eskiis
		Dokumendi tähis:	MA-4-01
		Möötkava:	1:500

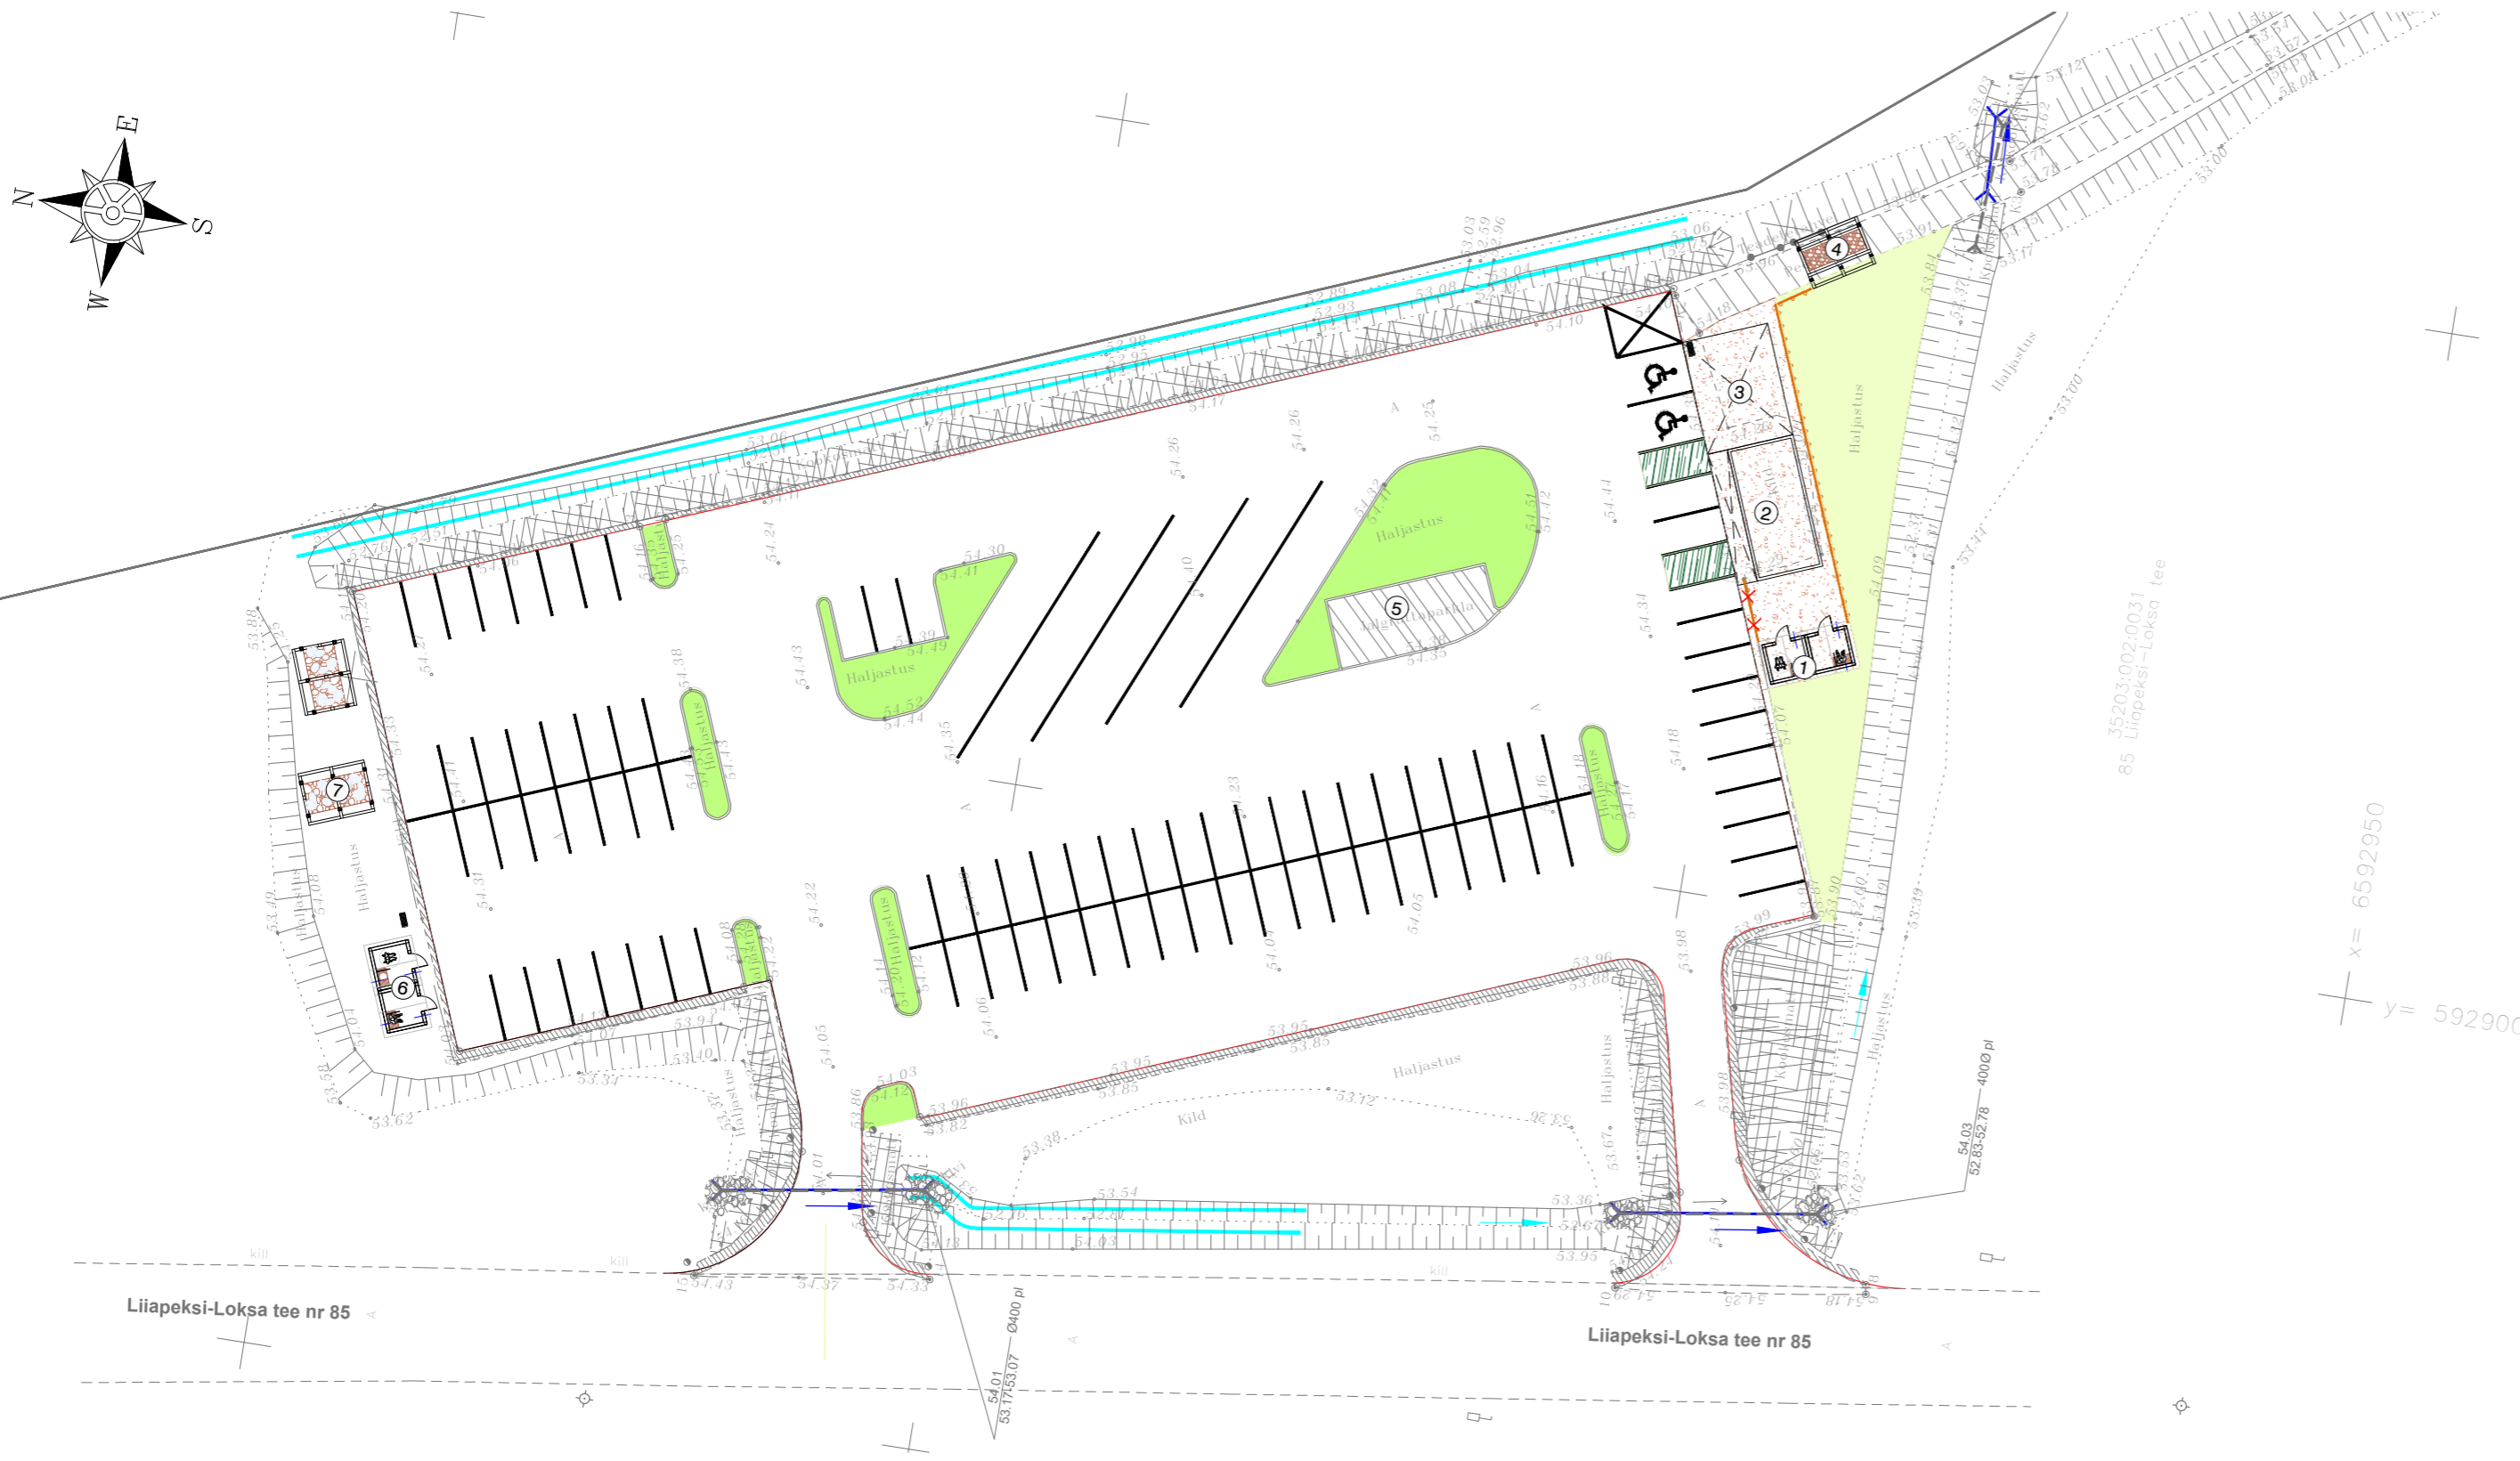
1	Projekteeritud kuivkäimlad 2x inva
2	Projekteeritud müügiala, kaks kauplemisala
3	Projekteeritud kohtumisaik infotahvliga
4	Projekteeritud rabarajale sisenemise värav - maamärk
5	Olemasolevate rattahoidikute välja vahetamine
6	Projekteeritud kuivkäimlad olemasolevate asemele
7	Projekteeritud katusealusega piknikukohad
