OÜ J.Viru Markšeideribüroo

Töö nr 24317

**Lääne-Viru maakonnas Haava VI uuringuruumis tehtud
geoloogiliste tööde kohta (varu seisuga 24.04.2025)**

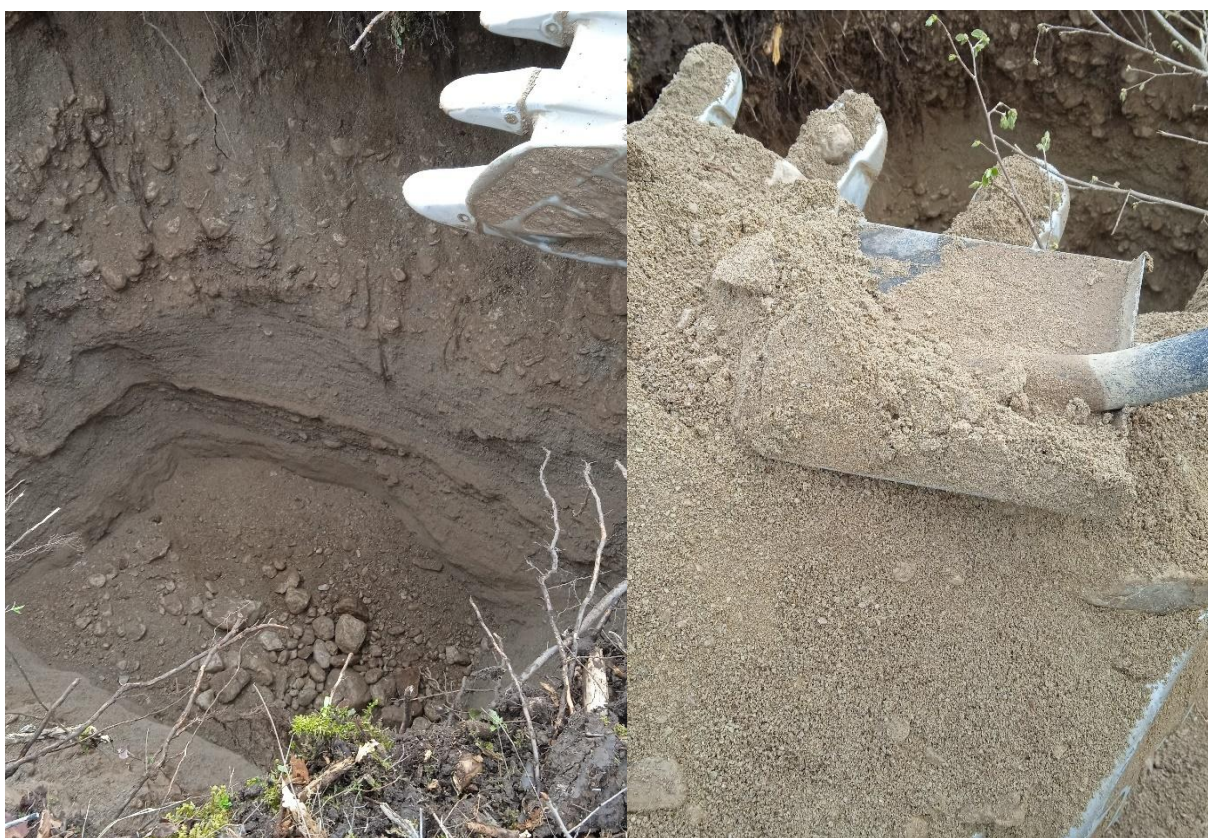
Fotod 1–2. Kaevand K7. Foto 1 - kaevandi ülemistes intervallides on ehituskruus- ja liiv ning alumistes intervallides täiteliiv. Foto 2 - eriteraline täiteliiv.

Ehituskruusa kihid vahelduvad täiteliiva kihtidega, mille kruusa sisaldus varieerub oluliselt. Osad täiteliiva kihid ei sisalda jämepurdset materjali peaaegu üldse (Fotod 2 ja 1 kaevandi alumistes intervallides), teistes täiteliiva kihtides on rohkelt kruusa (Fotod 3 ja 4). Lisaks esineb vähemal määral ehitusliiva, mille jämepurdse materjali sisaldus on erinev. Uuringuruumis esinevad eriteralise, peene- ja jämeliiva ning kruusakihid. Labori andmetes esinevad vasturääkivused PA6 ja K6 proovide tulemustes, mida on lähemalt kirjeldatud peatükis nr 4. Labori tulemuste järgi on põhimaavaraks täiteliiv (veepealne plokk) ja ehituskruus (veealune plokk). Uuringuruumi idaosa kattub ehituskruusa aktiivse reservvaruga, kuid sellel alal paiknevates uuringupunktides on kasuliku kihi järgi näha, et vahelduvad kruusa sisaldavad

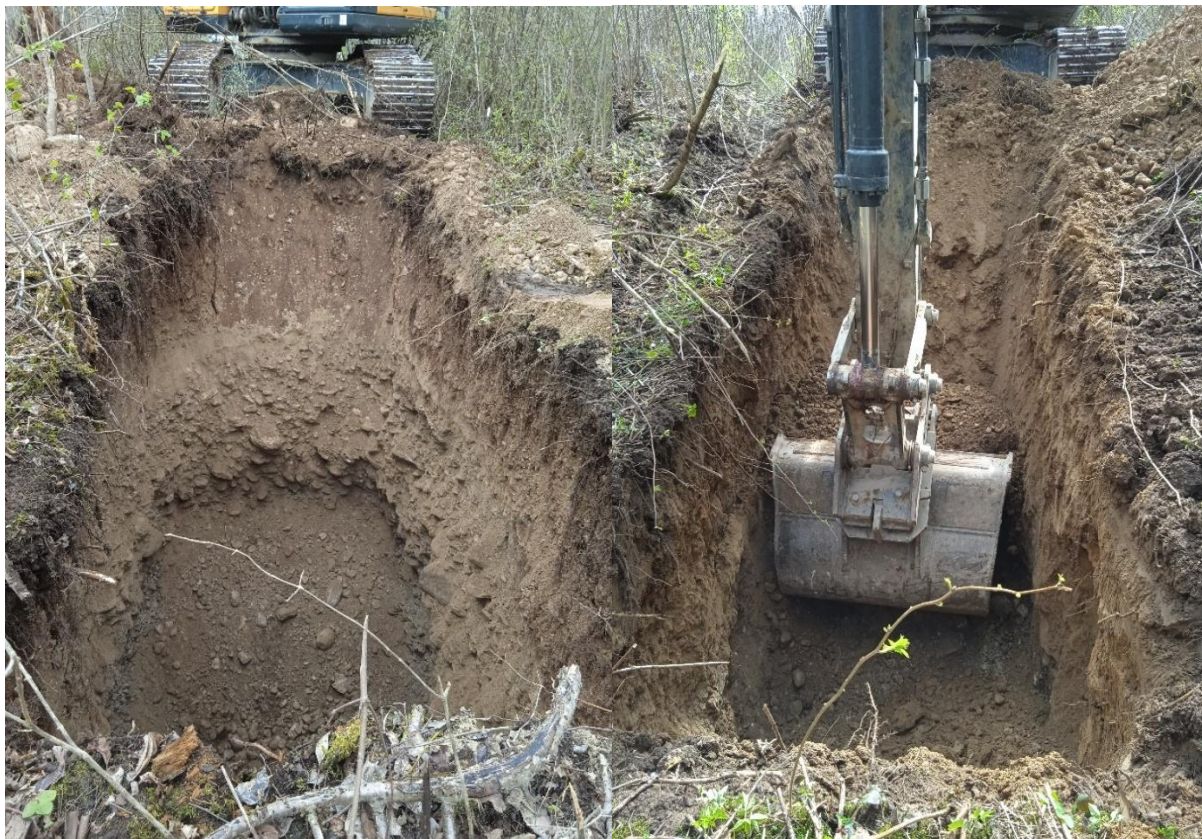
Fotod 3–4. Foto 3 - kaevandis K6 on vaheldumisi ehituskruusa ja rohke kruusaga täiteliiva kihid. Foto 4 - kaevandis K8 on täiteliiv rohke kruusaga.
