KESKKOND & PARTNERID OÜ Reg. nr. 11006388 Vasara 50, Tartu 50113 Tel. 733 0350; info@mahutid.ee Vastutav spetsialist Lauri Aim	Tellija	Setomaa Haldus OÜ		Töö nr:	039/2023
	Projekt	Lüübnitsa küla veetorustikud		Lüübnitsa küla Setomaa vald Võrumaa	
	Projekti juht	Lauri Aim		Staadium	Põhiprojekt
	Projekteerija	Fail	Kuupäev	Mõõt	Joonis
Merilin Lilo	0392023_PP	09.08.2023	1:25	VK-6-10

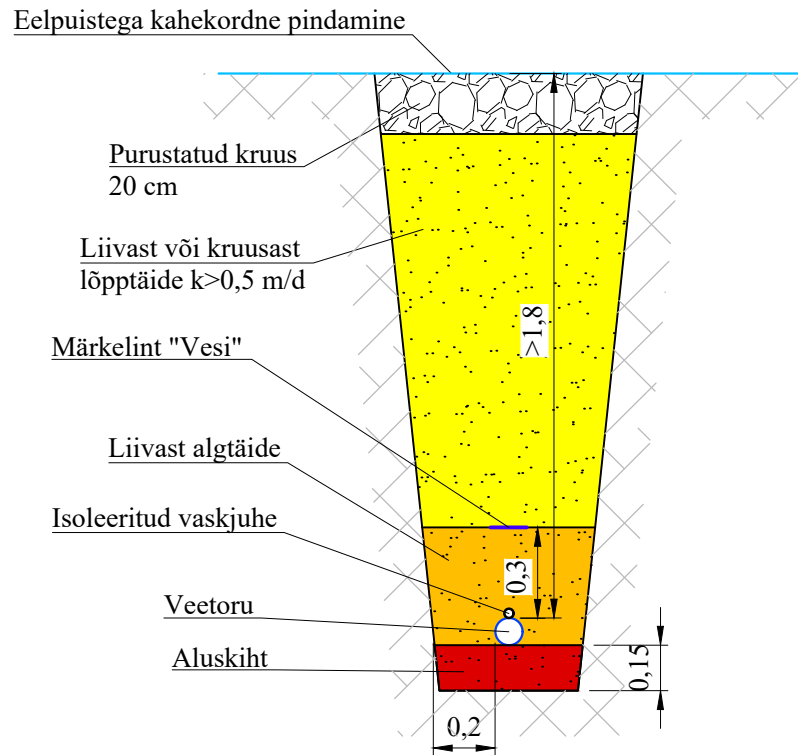
Eelpuistega kahekordne pindamine

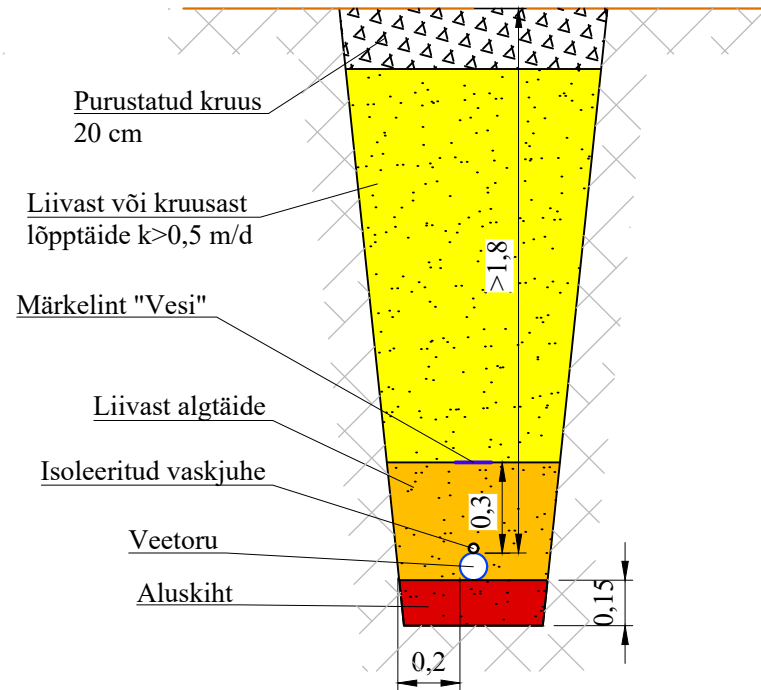
Kruus- ja killustikkatte taastamine

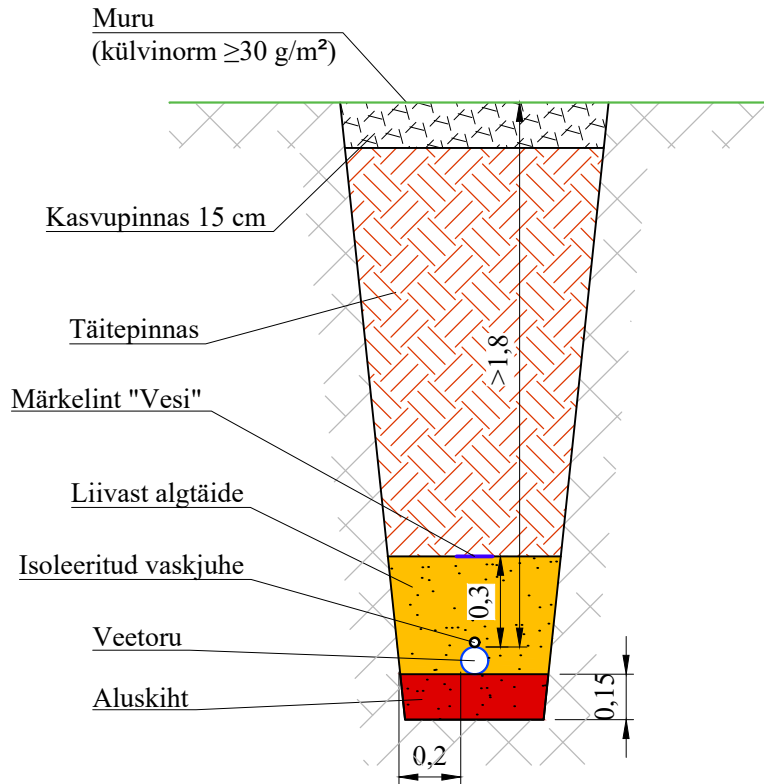
Haljasala taastamine

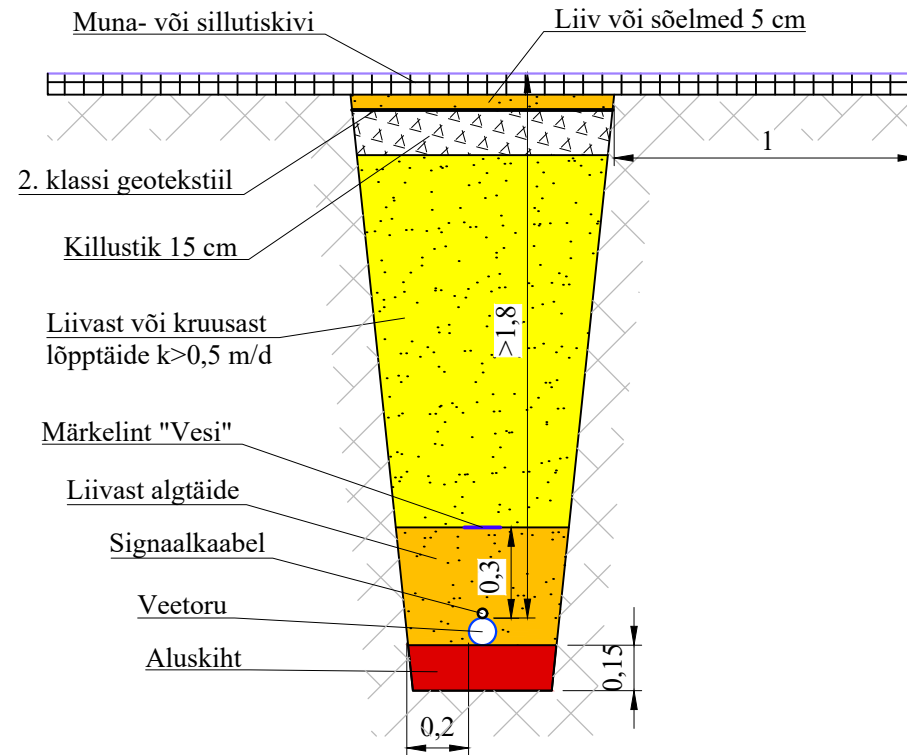
Muna- ja sillutiskivikatte taastamine

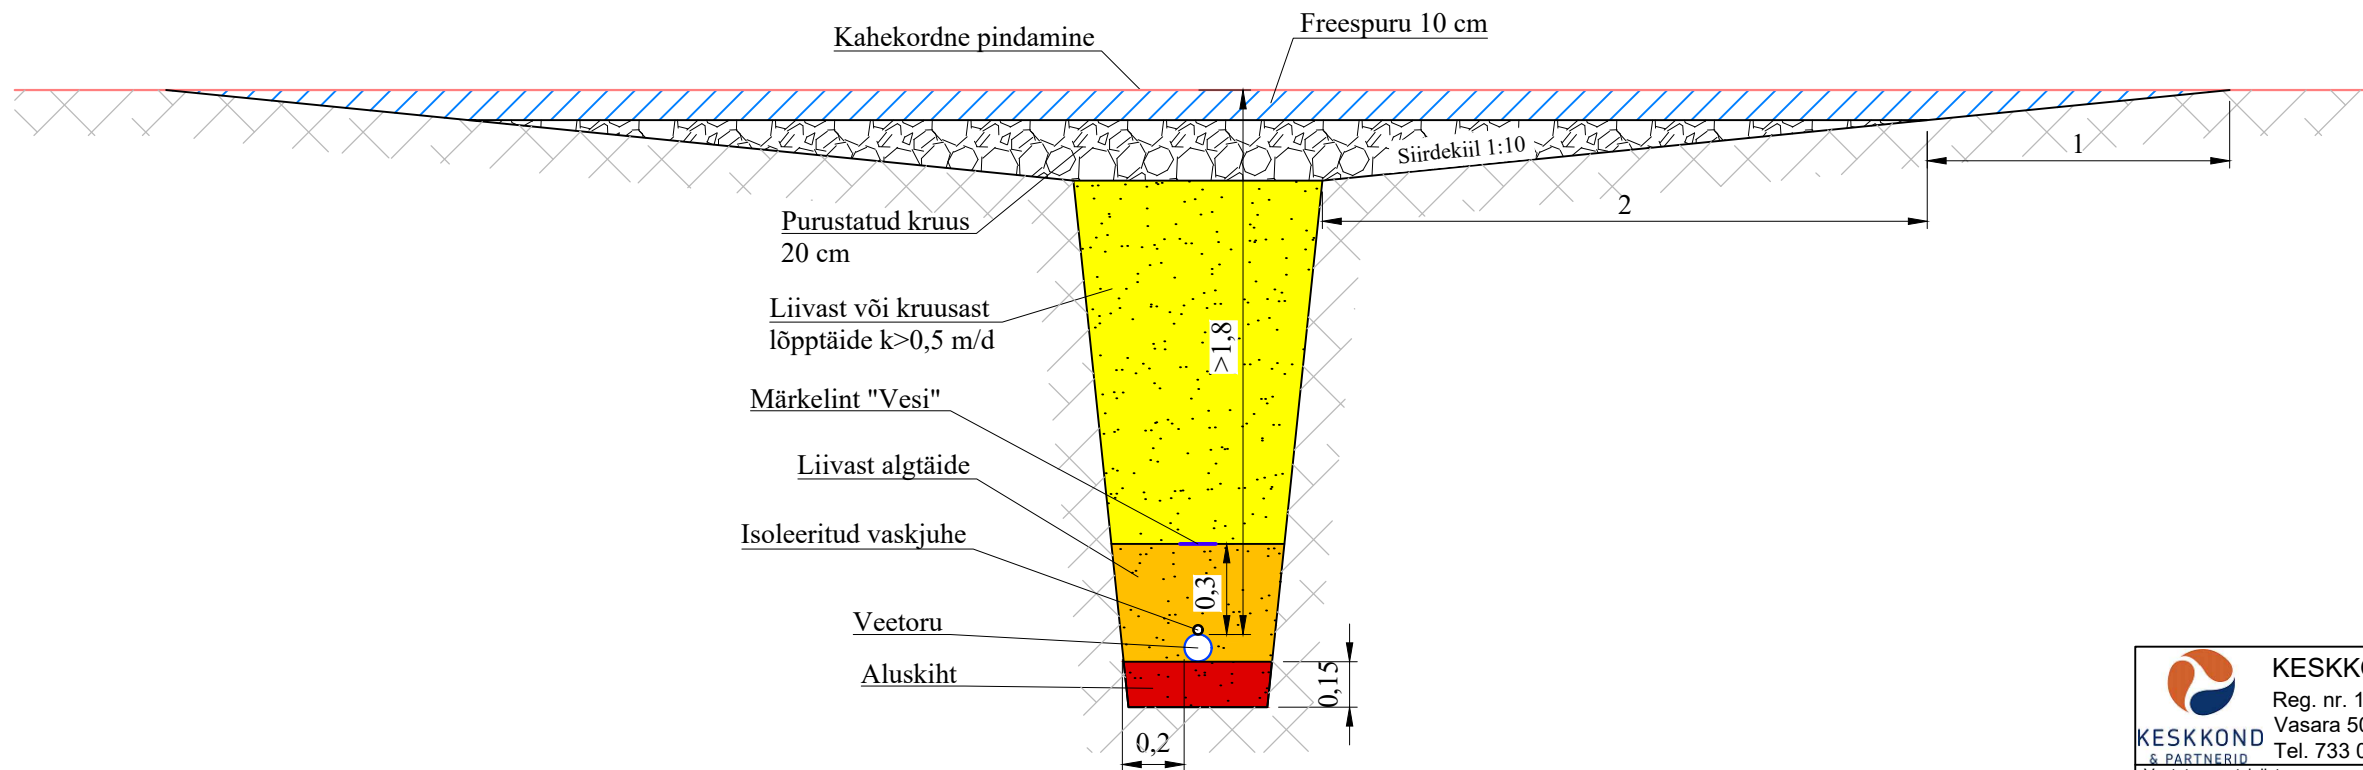
Kahekordne pindamine maanteel

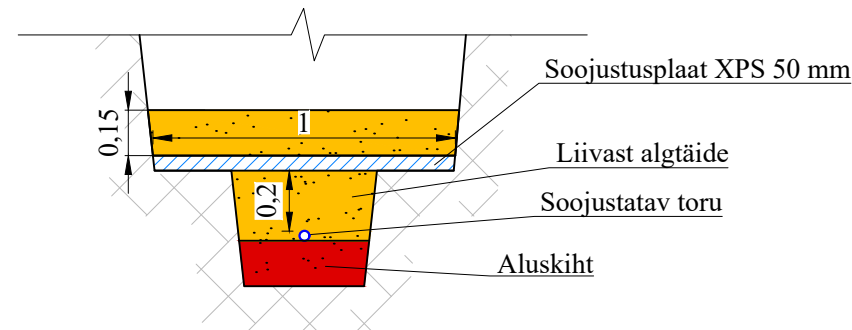
Toru soojustamine
