OÜ Inseneribüroo STEIGER

Lagenõmme kruusamaardla Lagenõmme V uuringuruumi geoloogilise uuringu aruanne (varu seisuga 01.06.2009)

Töö nr 09/0444

Tallinn 2009

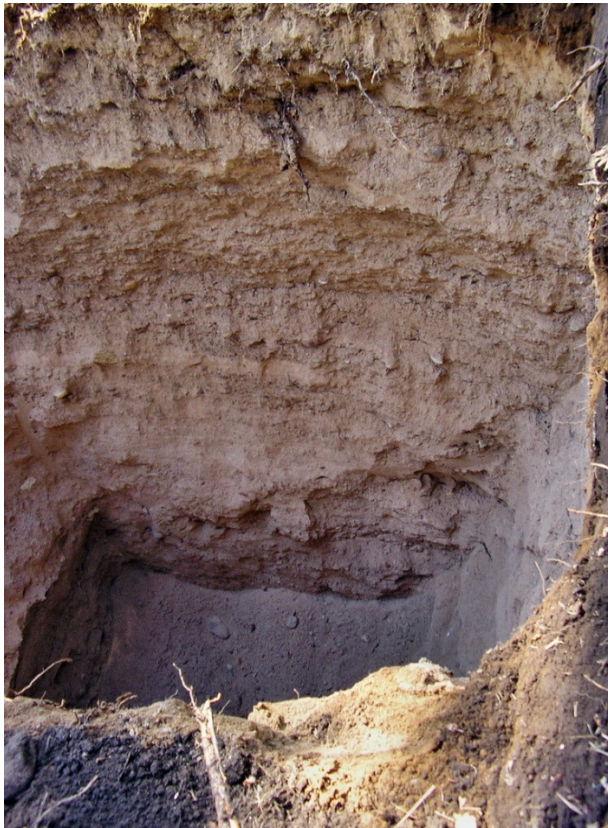
Foto 1. Kihiline struktuur šurfis 6.

Plokk 30 (pindala 2,90 ha) on eraldatud ploki 29 lamamis, uuringuruumi põhjaosas, kus materjali koostist iseloomustatakse šurfide Š-4, 6 ja 7 kolme proovi (summaarne pikkus 7,2 m - 6%) lõimise analüüsi tulemuste andmete alusel (peene kuni keskmiseteraline liiv), mille järgi looduslikul kujul vastab materjal ehitusliivale esitatavatele nõuetele:

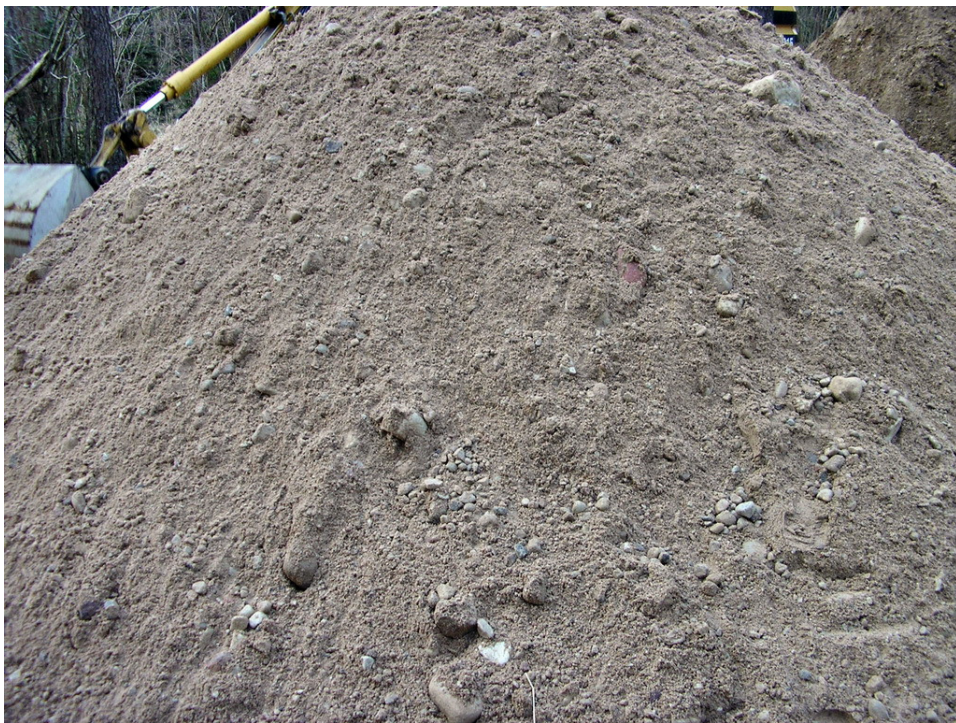
Foto 2. Väljatõstetud materjal šurfist 10.

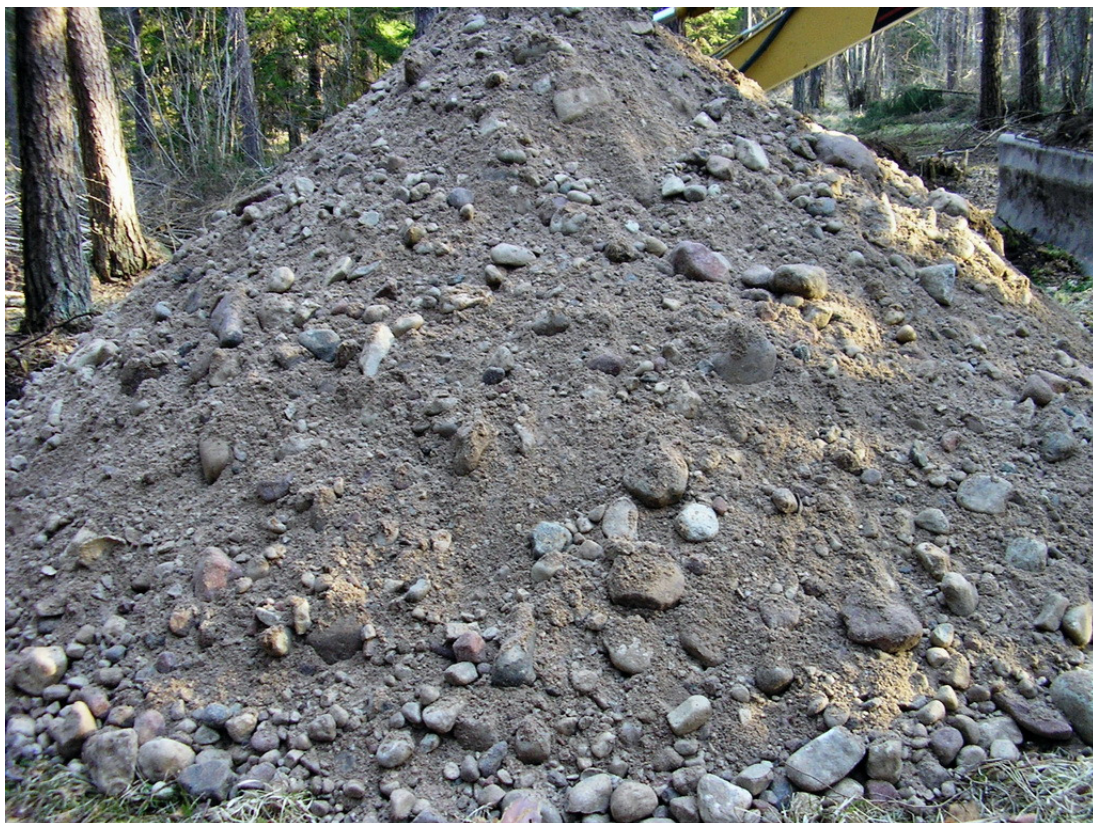
Foto 3. Väljatõstetud materjal šurfist 13.

- šurfidega uuritud kasuliku kihi paksus uuringuruumis ulatub 6,3-meetrini. Kasuliku kihi materjaliks on enamuses eriteralise veeriselised kruusad (foto 3), mis allapoole kohati muutuvad peenkruusaks (Š-2, 9, 8, 12, 19). Ala põhjapoolses osas kasuliku kihi alumises osas esinevad peeneteralise liiva (Š-2) ja kruusaka liiva (Š-2, 4, 8, 10, 11, 12, 14) vahelihid paksusega kuni 0,5 m ning toimub nende ja kruusa kihtide vaheldumine (Š-3, 5, 6, 7, foto 1). Kruusafraktsiooni ja veeriste sisalduse suurenemine uuringuruumi piires on jälgitav lõunasuunas. Šurfis Š-1 kasuliku kihi alumine intervall (2,8 m) on esindatud väga peeneteralise liivaga, mille all oli fikseeritud lamami setendid. Vanade puuraukude andmete järgi kasulik kiht uuringuruumi piires ulatub 8,7 m-ni ja jätkub.

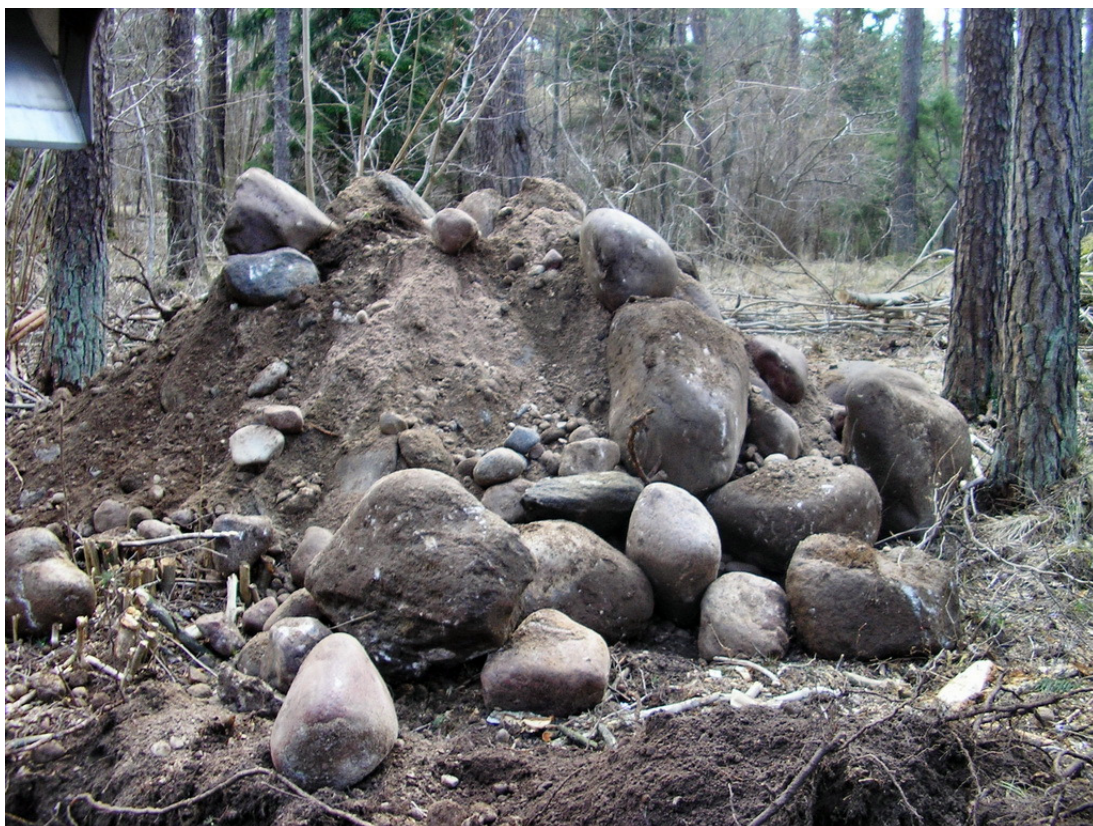
Foto 4. Munakad šurfis 20.

- kattekihiks on 0,1 - 0,4 m paksune kasvukiht ning kohati selle all esinev orgaanikarikka liiva kiht paksusega kuni 0,4 m, mis kohati on kruusasegused. Kattekihis ja kasuliku kihi ülemises osas esinevad kohati karbonaatsed ja tardkivimilised veerised ning munakad läbimõõduga kuni 0,6 m (Š-12...19, foto 2). Šurfis 20 oli nii kattekihis kui ka kasuliku kihi ülemises osas fikseeritud munakad läbimõõduga kuni 1,5 m (foto 4);
