Aadress: Möigu 3, Tallinn 10112 Reg. nr: 11445550	Kuupäev: 18.06.2026 Töö nr: ENS-26-070
Töö nimetus: Paisu:(Aruküla) F3 võrgu seisukorra taastamine Jõesuu küla, Jõelähtme vald, Harjumaa IP9392		E-mail: egle.ninep@enersense.com Tel nr: +372 5597 1898	Joon nr: 003 Mõõtkava:-
Joonise nimetus: Ristlõike joonis		Projekteeris: Egle Ninep-Kaselt Kontrollis: Sander Kotter

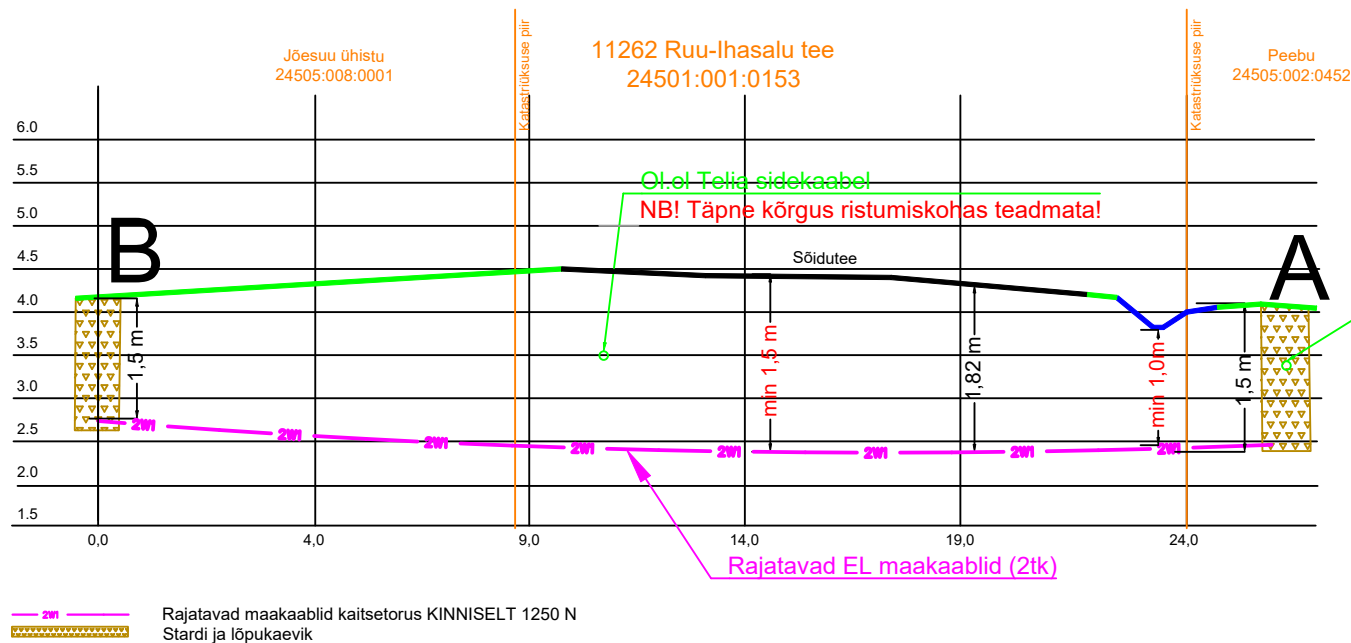
Ol.ei ELASA multitoru
NB! Täpne kõrgus ristumiskohas teadmata!
Teha kindlaks enne tööde algust!
Varasemas mõõdistuspunktis H=3.48

1. Tehnovõrkude sügavused on orienteeruvad! Selgitada välja enne tööde algust.
2. Ristmävälja joonist vaadelda paralleelselt asendiplaaniga.
3. Maakaabel ja reservtoru rajada **üksteise kõrval**
4. Selleks, et pinnas pärast puurimist ei vajuks, peab lisaks tavalisele puurimissegule kasutama ka kivistuvat segu. Selline lahendus on vajalik, et hiljem mitte ei tekiks vajumisi, teekatte taastamist jms. Kivistuv segu kujutab endast tihket savi, mitte betooni aga selle koostis on selline, mis imiteerib tavalist pinnast.
