<div><div>Reaalprojekt</div><div>Reaalprojekt OÜ Vabaduse pst 174b 10917 Tallinn Estonia tel +372 608 11 00 www.reaalprojekt.ee reaalprojekt@reaalprojekt.ee</div></div>	Töö nimetus Riigitee nr 8 ja mnt nr 11390 ristmik Geotehniline pinnaseuurim		
Tellija Roadplan OÜ	Asukoht Lääne-Harju vald, Harju maakond		Töö nr GL25044
Vastutav täitja:	M. GAŠKOV	oktoober 2025	Möötkava N/A
Osakonna juht:	L. ARUMÄE	oktoober 2025	
-	-	-	Joonise nr 1.2
-	-	-	
Joonise nimetus Puurimisaegse ajutise liikluskorralduse tüüpskeem

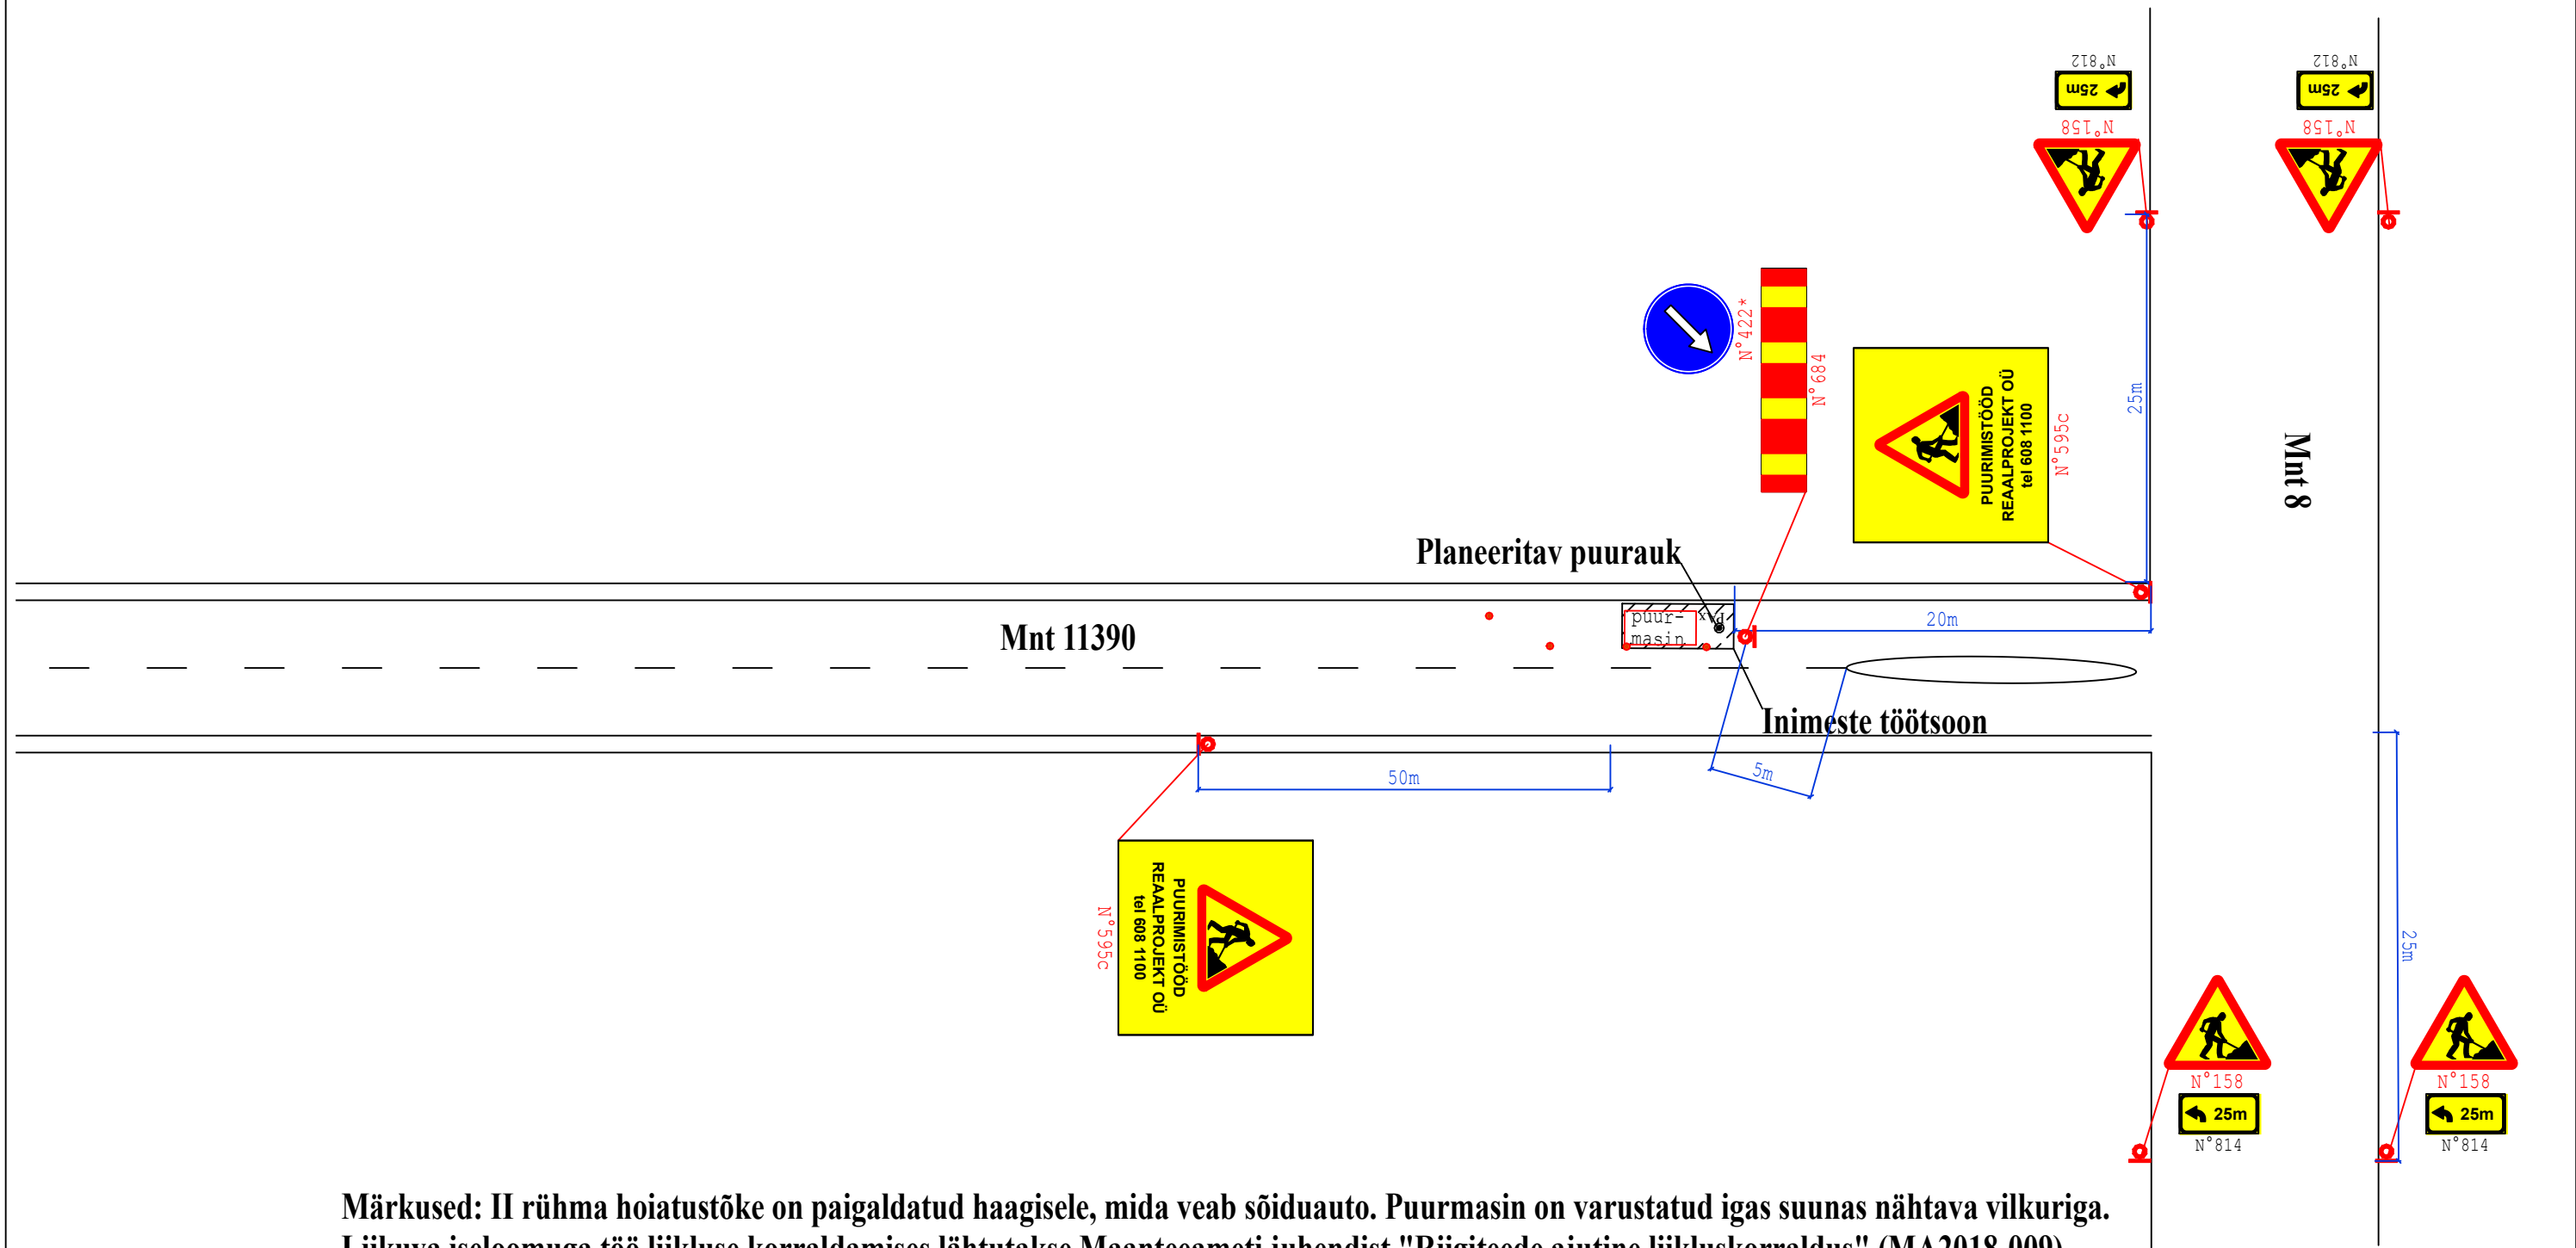
Märkused: II rühma hoiatustõke on paigaldatud haagisele, mida veab sõiduauto. Puurmasin on varustatud igas suunas nähtava vilkuriga. Liikuva iseloomuga töö liikluse korraldamises lähtutakse Maanteeameti juhendist "Riigiteede ajutine liikluskorraldus" (MA2018-009)
