Geodeesia 24 Geodeesia24 OÜ Litsentsid: 751 MA, EEG000265 Reg nr: 12135099 Pärnu mnt 139e, 11317 Tallinn info@geodeesia24.ee		Objekt: Kurtna tee 2 lisamöödistus Address: Harju maakond, Saku vald, Kiisa alevik, Kurtna tee 2 Töö: TOPO-GEODEETILINE UURING	
Vastutav geodeet: Marju Lember Möödistas: Reivo Suurna	Joonise nimetus: MAA-ALA PLAAN TEHNOVÕRKUDEGA Töö nr: 6725-22 Stadium: GEODEESIA Kuupäev: 29.08.2022	Möötkava: 1:500 Leht: 1	Tellija: Moodul Projekt OÜ Projekt nimetus: Kauplus "Grossi toidukaubad". Tee-ehitusliku osa muudatusprojekt. Objekt: Kurtna tee 2, Kiisa alevik, Saku vald, Harju maakond
KLM Projekt OÜ Sepise tn 1, Tallinn, 11415 tel. 514 4725 info@klmprojekt.ee reg. kood: 11074214 MTR nr: EPP003312	Joonis: LIKLUSKORRALDUSEJÕONIS Joonise nr.: 3 Möötkava: 1:500	Projekt nr.: 0722-1 Leht: 1 Paber: 420x841 Stadium: PP	Nimi: K. Laurits Atkiri: A. Lipkin Kuupäev: 10.10.2023

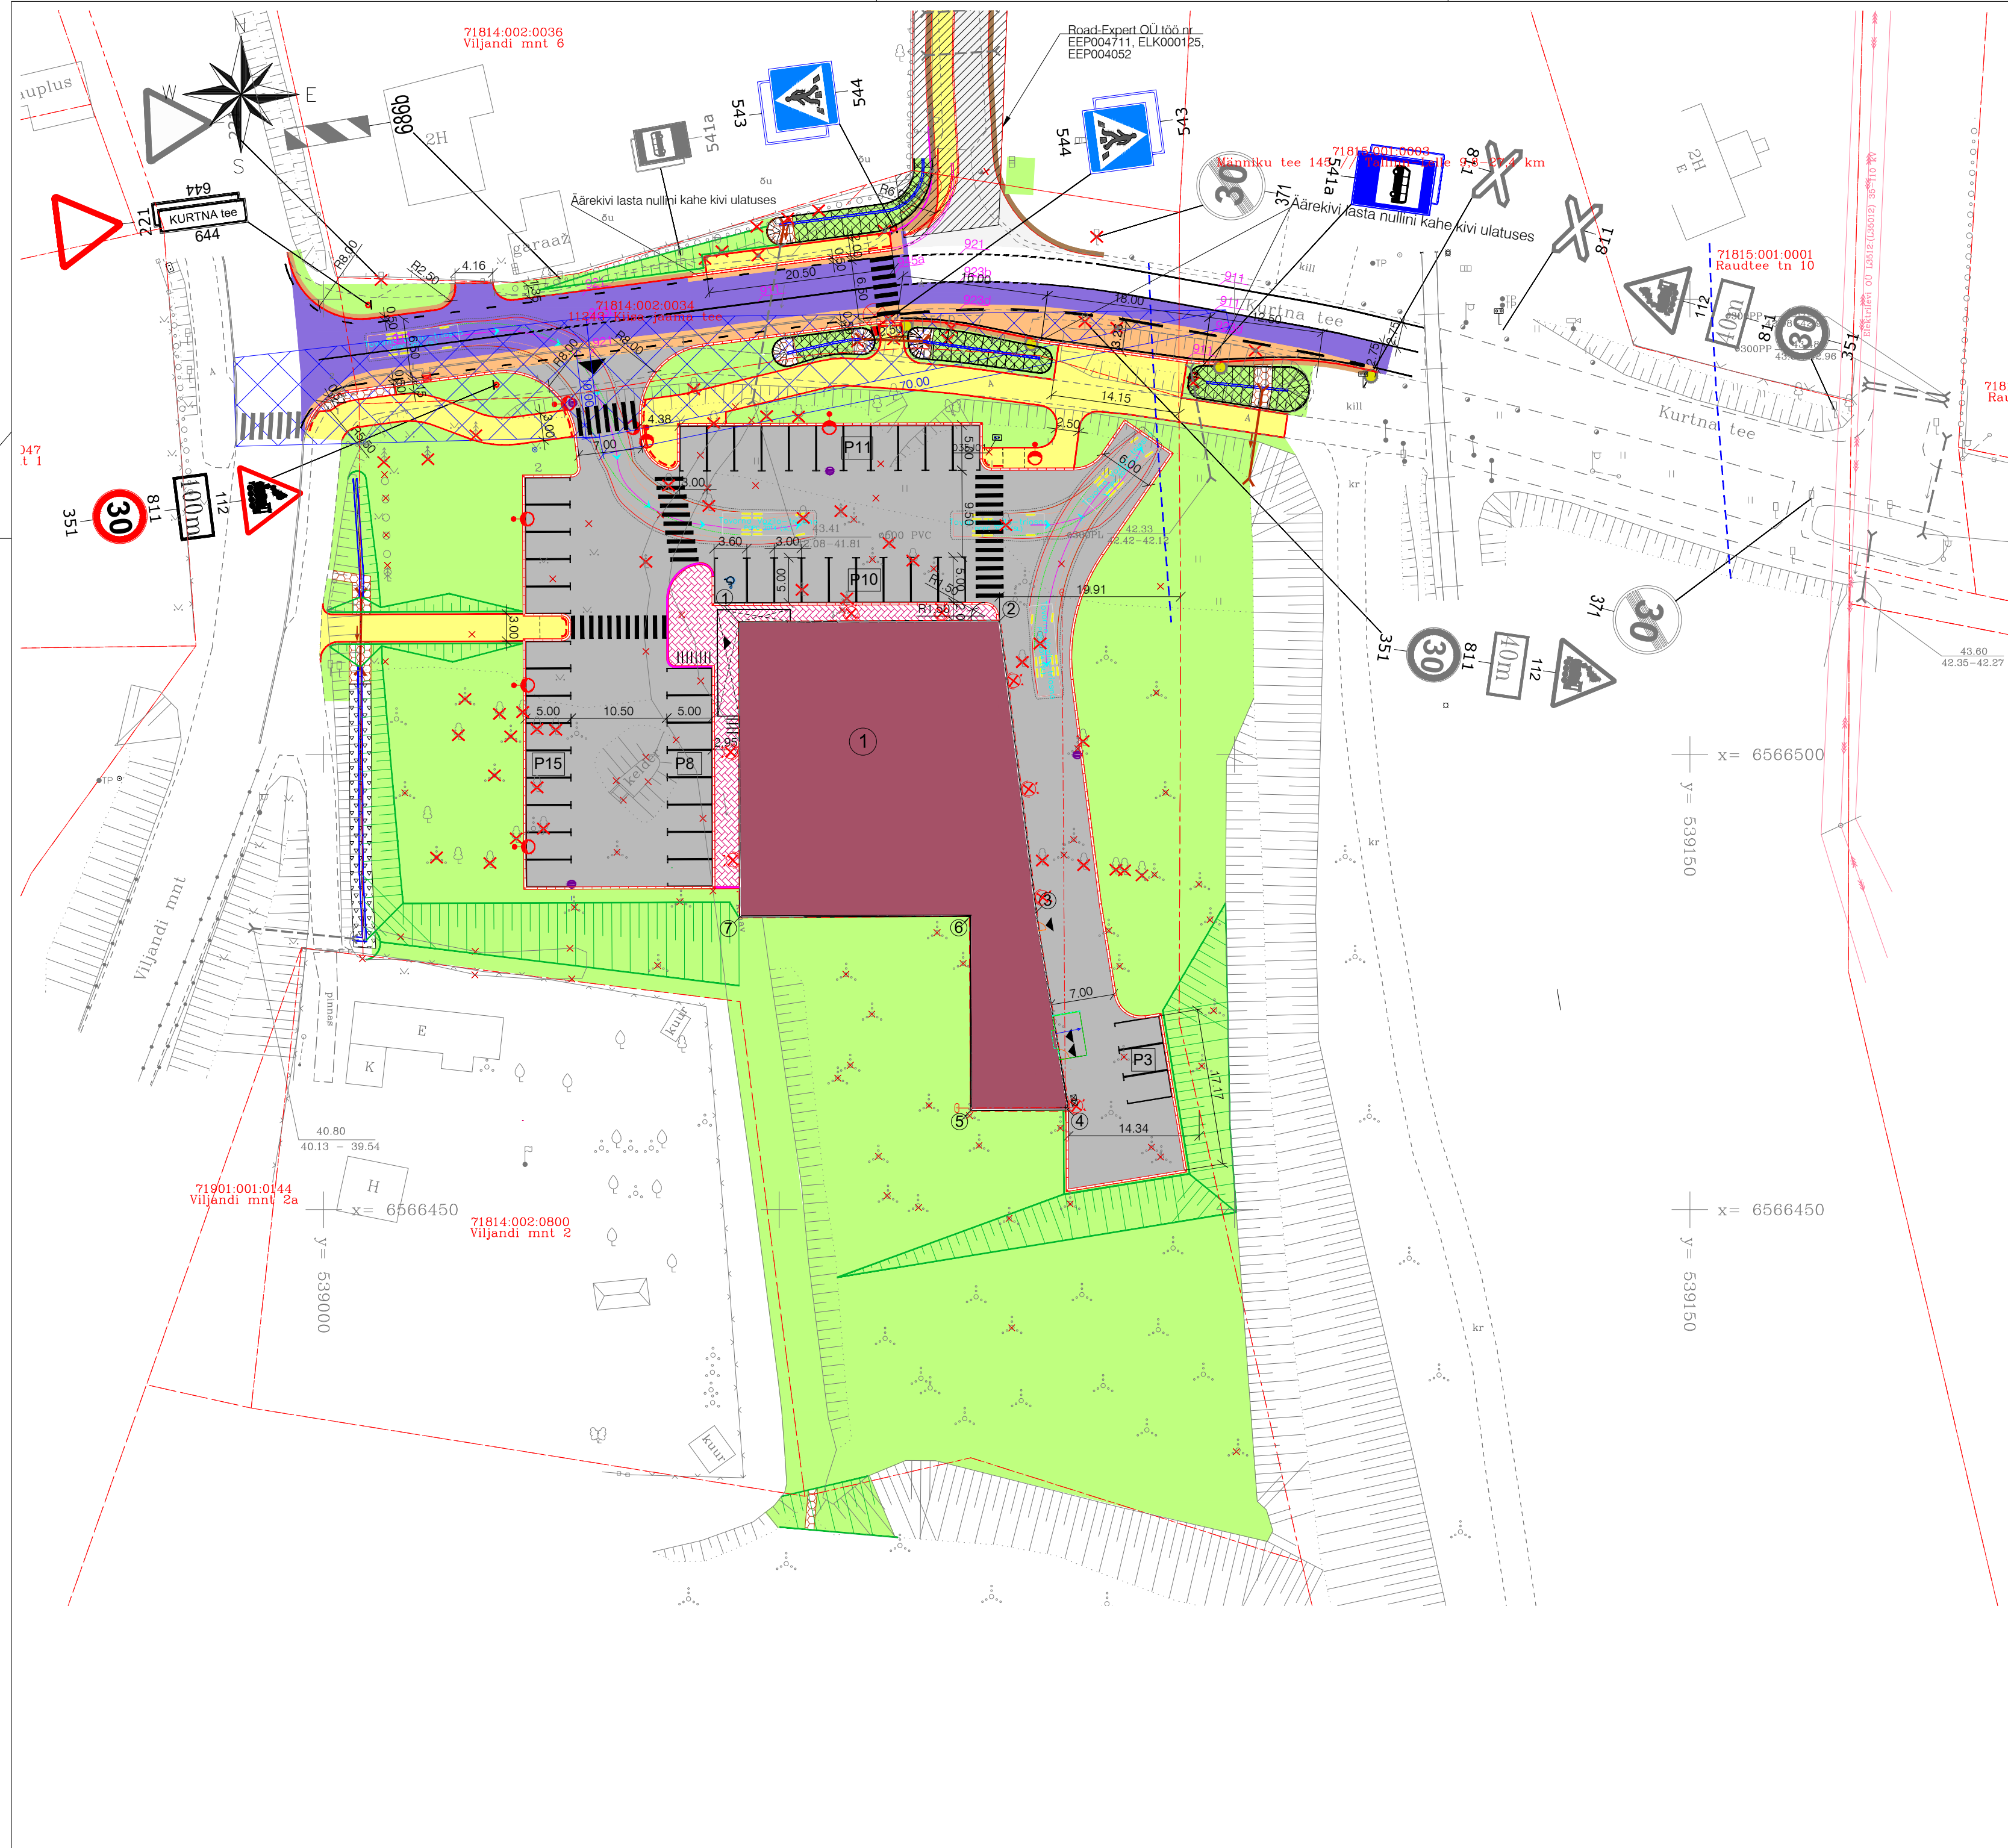
- Muudatused:**
- Sõidutee Viljandi mnt ristmikult Pargi tee ristmikuni on nihutatud paralleelselt tee teljega lõuna suunas.
 - Sõidutee suur vana tamm Viljandi mnt 6 kinnistu juures ja hekk Viljandi mnt 6 kinnistu piiril.

- Seoses punktiga 1 on Kurtna tee 2 sissesõidu raadiused veidi muutunud.
 - Seoses punktiga 1 on muutunud bussipeatuse asukoht, mõeldud jäävad samaks.
 - Kadunud on tugimüür bussipeatuse taga, asendatud nõlvaga.

- Projekteeritud äärekivi algab Viljandi mnt ristmikult.
 - Kiisa jaama teel olev restkoev on nihutatud lõuna poole.
 - Sõidutee ülekatte ala on suurenenud, uues lahenduses algab see Viljandi mnt ristmikult.

- Muutunud on Kiisa jaama tee ja Pargi tee ristmiku planeerimine.
 - Bussipeatuse vastas projekteeritud kraavi kuhu on parandatud.
 - Muudetud väikese kraavi ühendus projekt. SK kanalisatsiooniga.

- Kurtna tee 2 sissesõidu juures idapool asuv kõnnitee kuhu on veidi muutunud, tehtud sujuvamaks.
