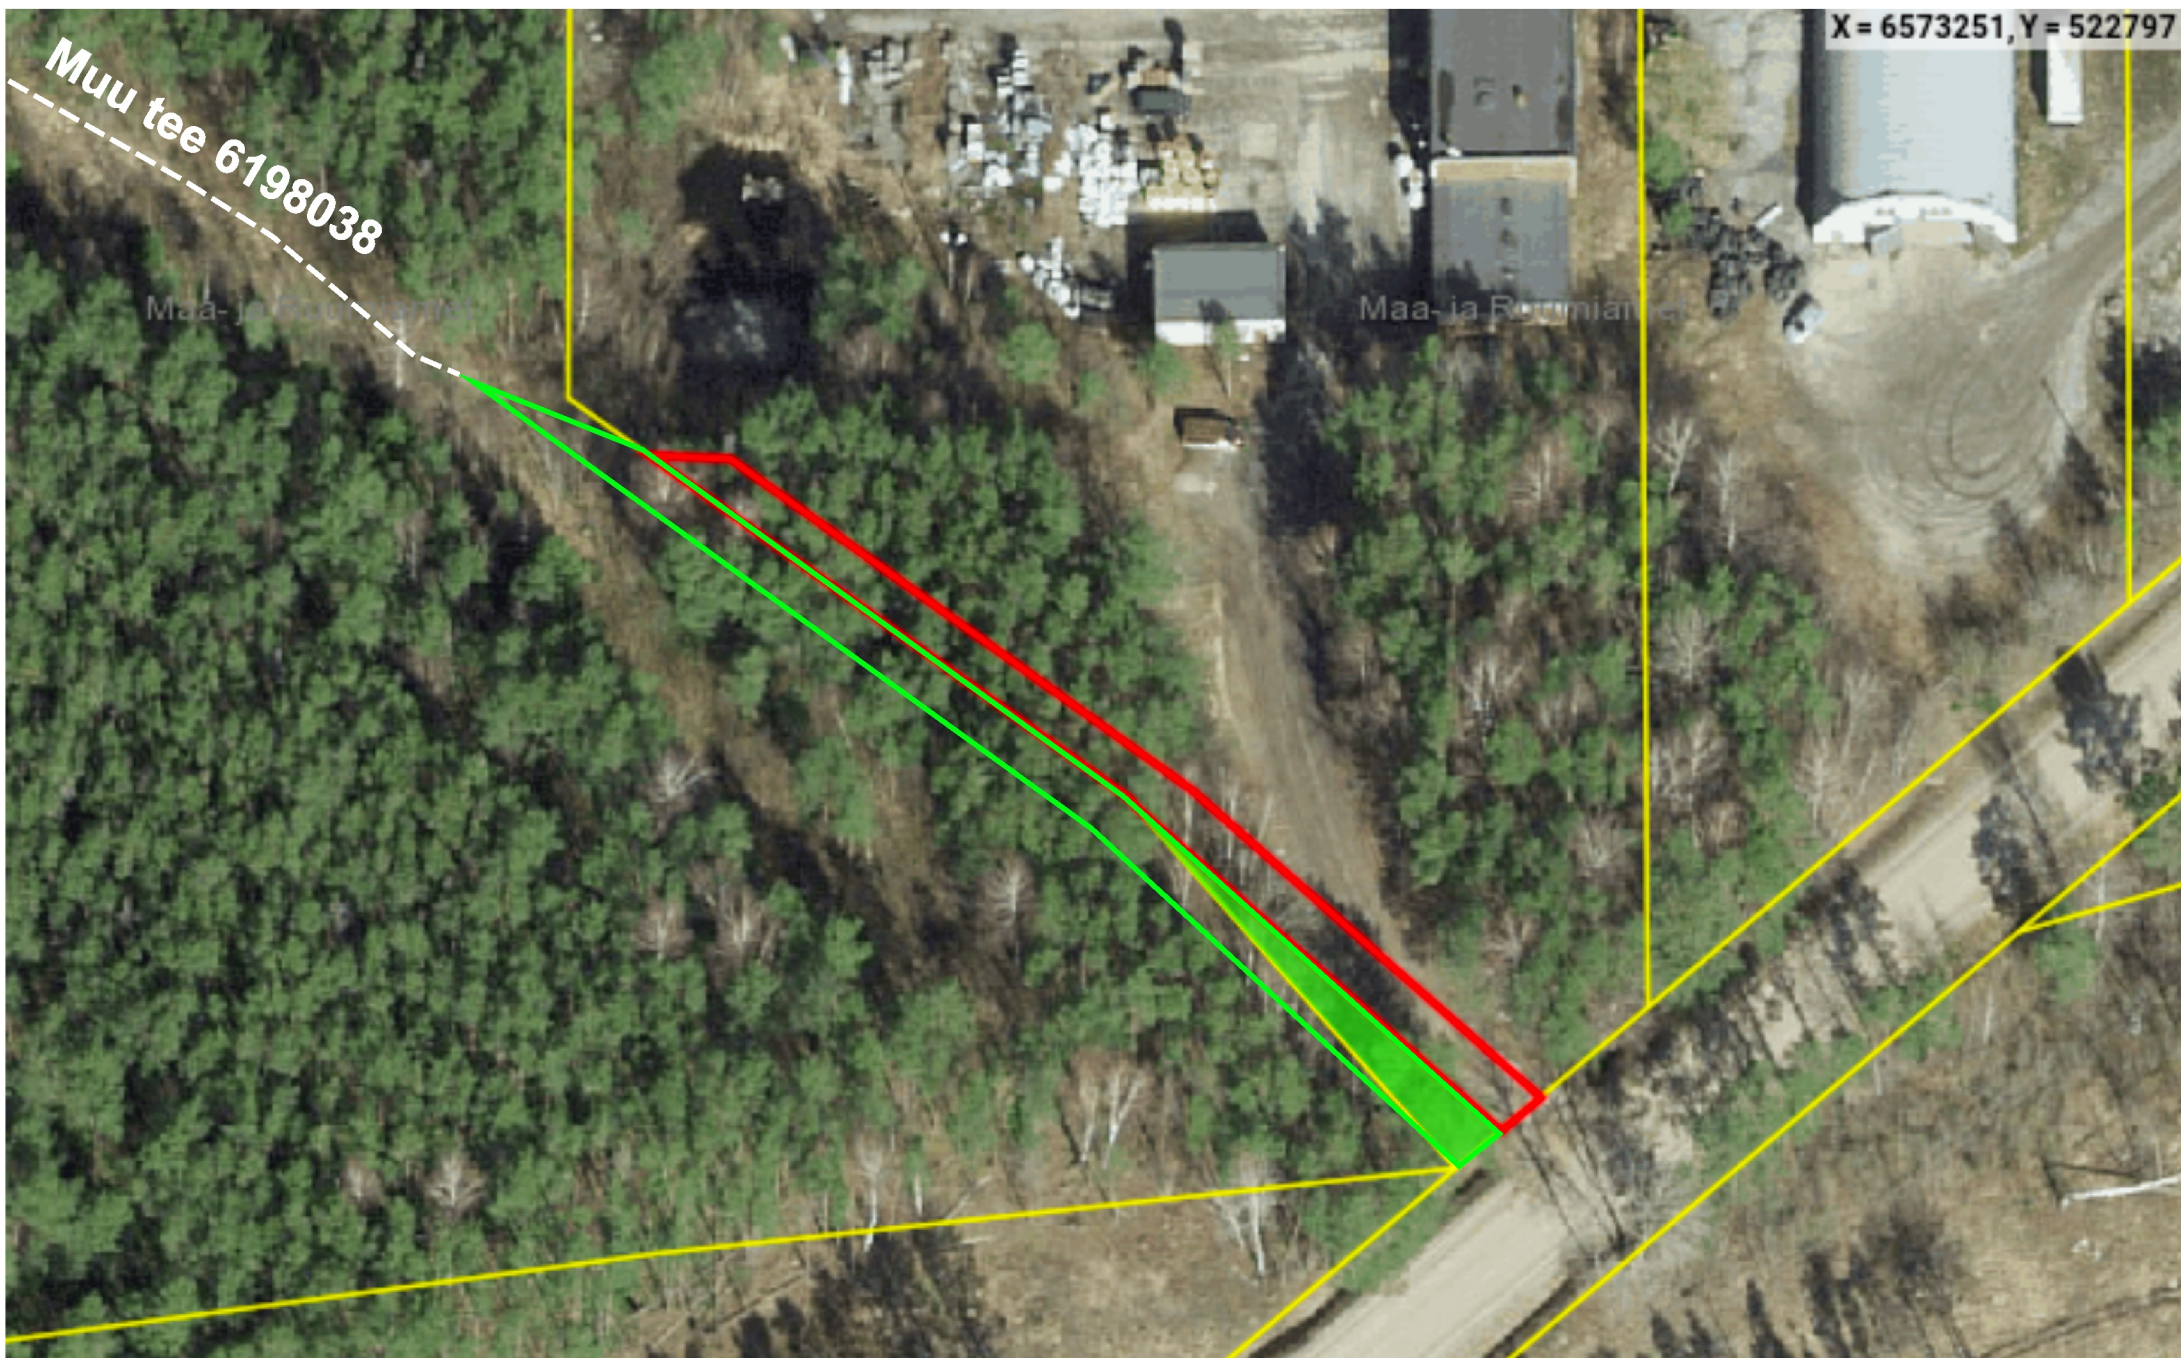
**Joonis 1:** Punasega on tähistatud juurdepääsutee servituudi piiranguala. Heleroheliste piirjoontega on märgitud alternatiivne juurdepääsutee servituudiala, mis eeldab Linnamäe tee 16 kinnistu piiril asuva truubi pikendamist, et tagada ohutum ja mugavam liiklemine nii Omanikule I kui Omanikule II. Linnamäe tee 16 kinnistule jääv kolmnurgakujuline servituudiala on tähistatud helerohelise värviga.
