## Põhjendus:

## Eesvoolul paiknevate truupide seisukorra hinnang:

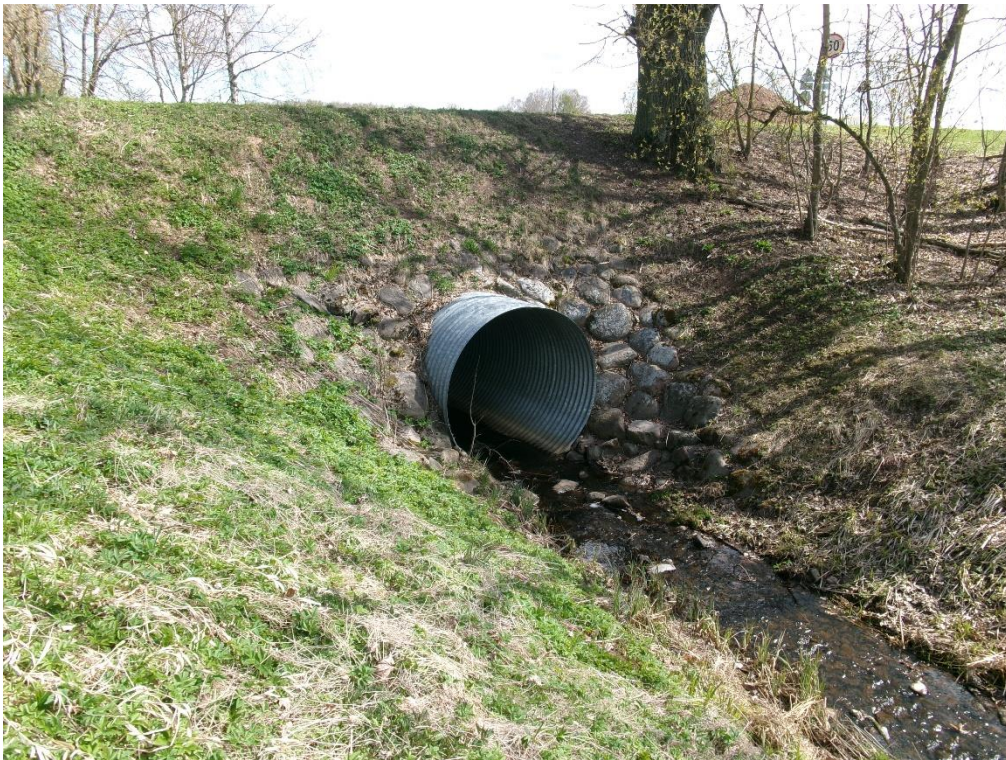
### Teetruup D2200mm

**Foto 1.** Olemasolev teetruup ( 27.04.2026 )

Olemasoleva tee truubi seisukord on hea kuni väga hea. Truubi kehand on ilma väliste vigastusteta ja visuaalselt korras. Sisse- ja väljavool puhtad ning vesi voolab takistusteta. Truubi nõlvad korrektsed ja hooldatud.

Teetruup D2200mm; D2200 toru läbilaskevõime kaldega 0,001 on ca 4300 l/s - käesoleva projektiga lisandub maksimaalselt +11l/s võrreldes olemasoleva olukorraga st. 0,2% mahust.

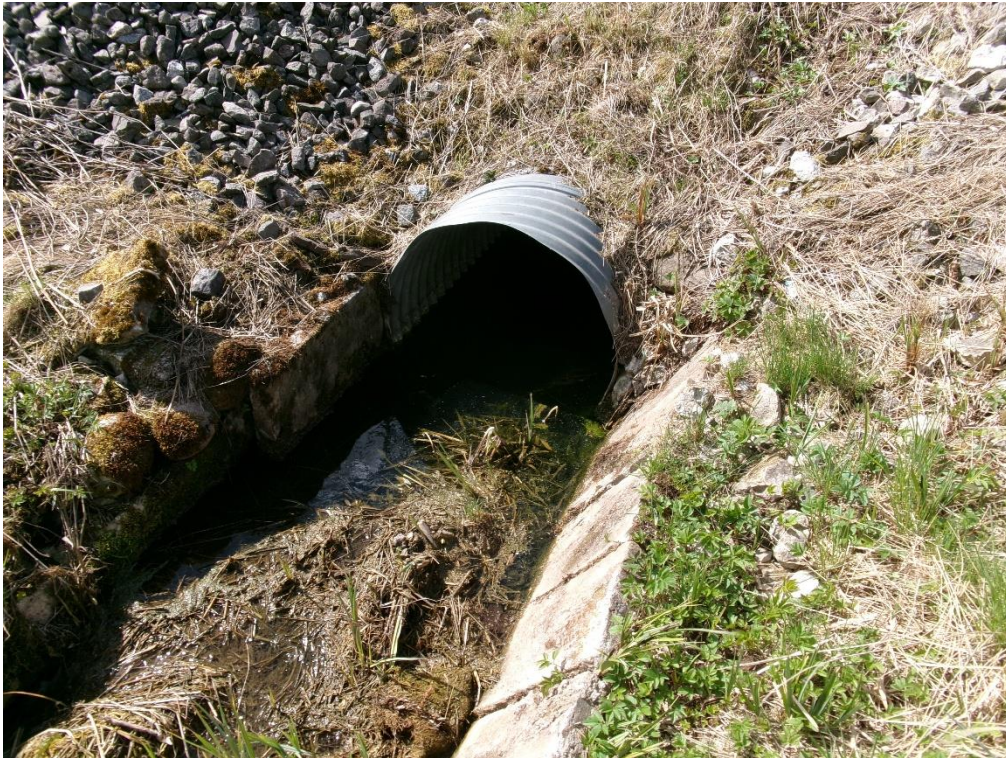
## Raudteetruup D800mm

**Foto 2.** Olemasolev raudteetruup ( 27.04.2026 )

Olemasoleva tee truubi seisukord on hea. Truubi kehand on ilma väliste vigastusteta ja visuaalselt korras. Truubi väljavoolu ühe poole nõlvaplaadid on paigast nihkunud ja takistavad vee liikumist. Truubi nõlvad korrektsed ja hooldatud.

Raudtee truup D800mm; D800 toru läbilaskevõime kaldega 0,001 on ca 250 l/s - käesoleva projektiga lisandub maksimaalselt +11l/s võrreldes olemasoleva olukorraga st. 4,4% mahust.

**Ravila 77 kinnistult suunatav sademevesi ei muuda eesvoolu kraavis veevoolu hulka ja truupide vajalik läbilaske vajadus jääb olemasolev. D800mm truubil on otstarbekas korrastada nõlvaplaatide paiknemine.**
