**OÜ J.Viru Markšeideribüroo**

## **Aruanne**

### **Rapla maakonnas Hertu II uuringuruumis tehtud geoloogiliste tööde kohta (varu seisuga 13.02.2024)**

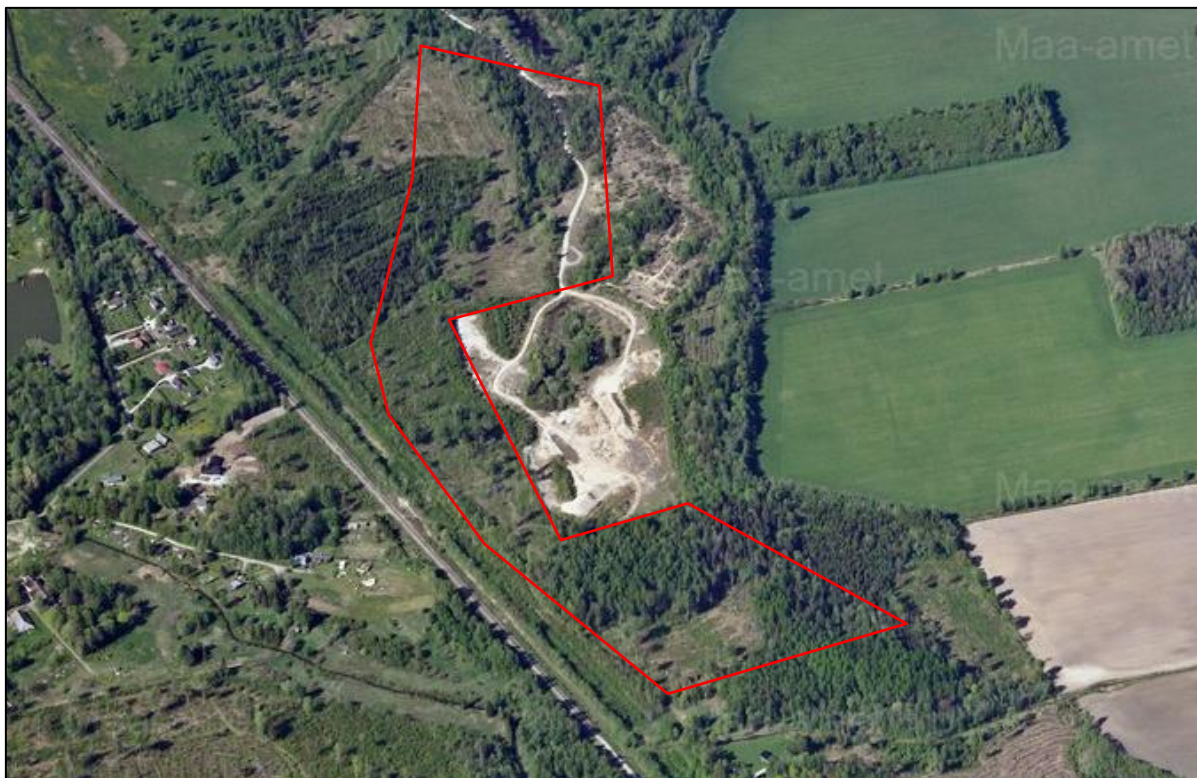
*Foto 1: Väljavõte Maa-ameti 19.05.2023. a kaldaerofotost. Vaade Hertu II uuringuruumile ja Hertu kruusakarjäärile lõunast. Uuringuruumi piir on kujutatud skemaatiliselt.*

Käsitletav ala on osaliselt kaetud metsaga ja osaliselt rohumaa (Foto 1). Uuringuruumi põhja- ja keskosas on varasemalt kruusa ja liiva kaevandatud, mistõttu on maapind osaliselt juba rikutud, kuid teadaolevalt korrastamata.

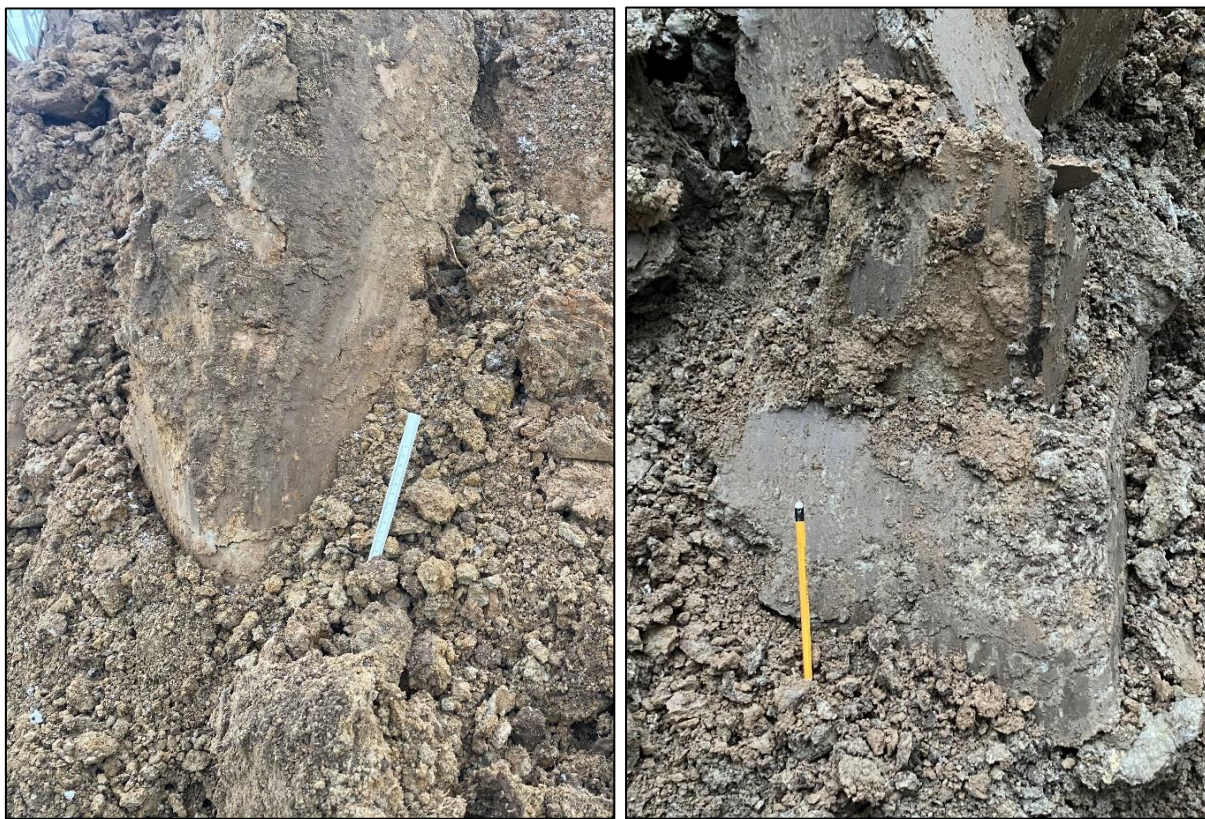
*Fotod 2 ja 3: Savikas katend kaevandites K01 ja K17.*

Uuritud ala katab muutliku koostise ja paksusega kattekiht. Katendi ülemise osa moodustab muld kasvukihiga (Q<sub>2\_s</sub>), mille paksus jääb vahemikku 0,1–0,7 m (keskmine 0,3 m). Uuringuruumi lääneservas katab mullakiht vahetult kasuliku kihi setteid, kuid mujal täheldati mulla ja kasuliku kihi vahel veel ka hallides-pruunides-beežides toonides tolmlja aleuriidi- või saviliivakihi olemasolu (Q<sub>1jrVr\_lg</sub>; Foto 2–3). Kihi paksuseks mõõdeti 0,6–2,3 m (keskmiselt 1,3 m). Uuringuruumi loodenurgas ning mitmes 2009. a geoloogilise uuringu kaevandis moodustasid tolmljad setted pea kogu geoloogilise läbilõike, ulatudes sügavuti kuni kasuliku kihi lamamini (kaevandid K05, K06, K12, Š-3, Š-12 ja Š-14). Sellised kasuliku kihita kohad (sopid) on aga üldiselt pigem lokaalse levikuga.

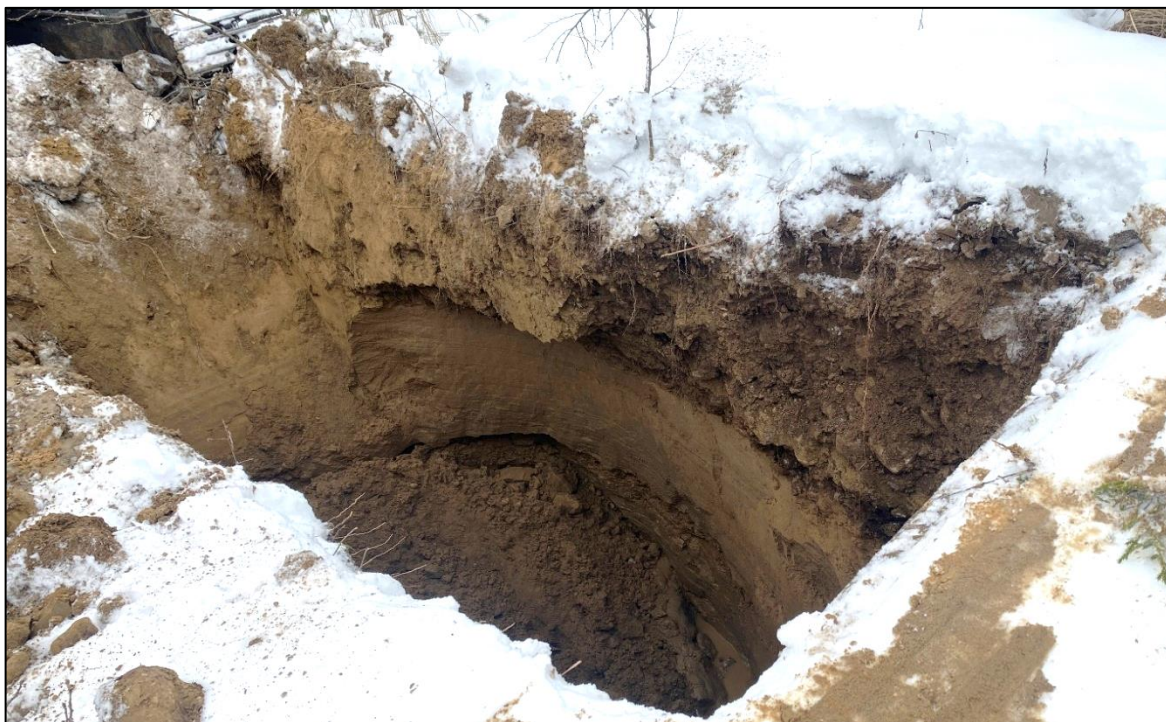
*Foto 4: Mullasegune täitematerjal kaevandi K02 katendis. Kaevand paikneb laugel nõlval.*

Endise Mäepere karjääri alal on mitmes kohas katend alalt juba eemaldatud. Uuringuruumi kirdeservas on kunagise karjääri astanguid osaliselt korrastatud (varistatud, täidetud, silutud), mille tulemusel levib katendis kohati ka mullaga segi pööratud kruusliiv (Q<sub>2\_t</sub>; Foto 4). Sarnast täitematerjali kirjeldati vähesel määral ka uuringuruumi lääneservas, kus reljeef on samuti kunagisest kaevandamisest oluliselt mõjutatud.

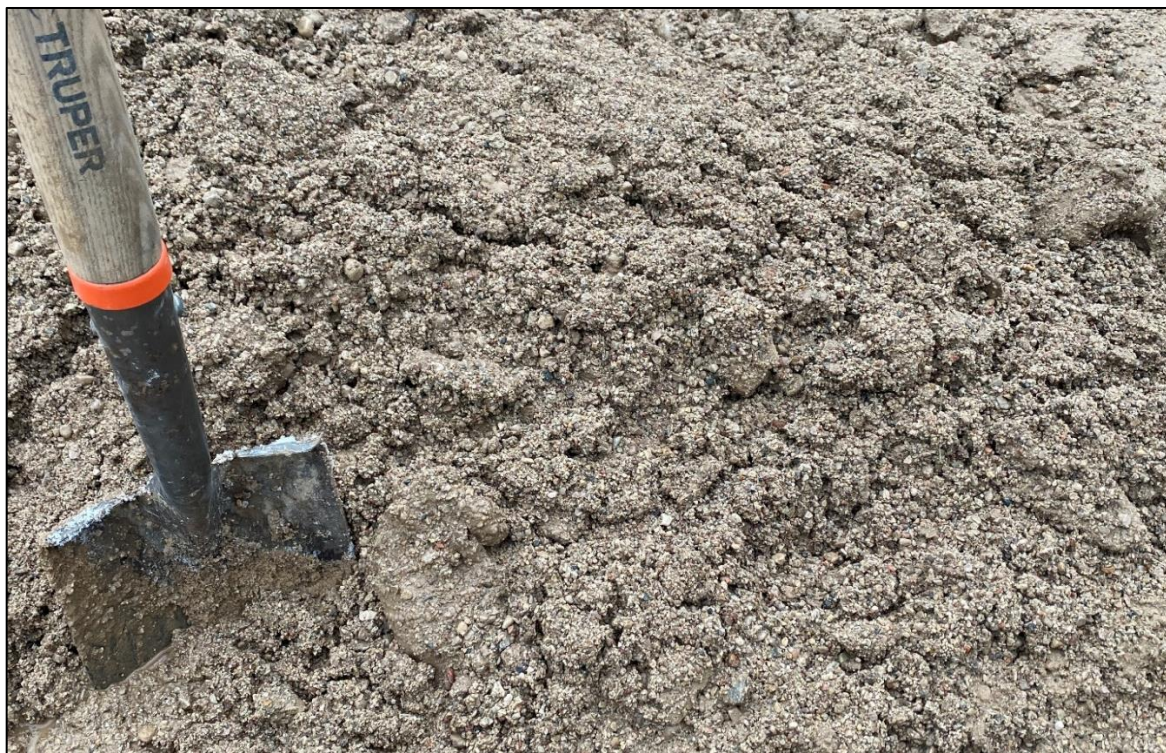
*Foto 5: Ülijämedateraline liiv kaevandis K09.*

Kasuliku kihi moodustavad Võrtsjärve alamkihistu muutliku koostisega glatsiofluviaalsed setted (Fotod 5–8), mille hulgas on nii liiva kui kruusa ( $Q_{1jrVr\_fg}$ ). Valdavalt on tegemist liiva ja kruusliivaga, mille jämepeurru sisaldus varieerub (5–25%). Kaevandites K04, K11 ja K16 avati veeriseline kruus (Foto 8), kuid mitmel pool levis ka ühtlane liiv (kohati peene-kohati ülijämedateraline), milles kruusaosist oli väga vähe või see puudus (nt K01, K02, K09, K14, K15; Fotod 4–6). Kasuliku kihi uuritud paksus jääb vahemikku 1,2–5,7 m.

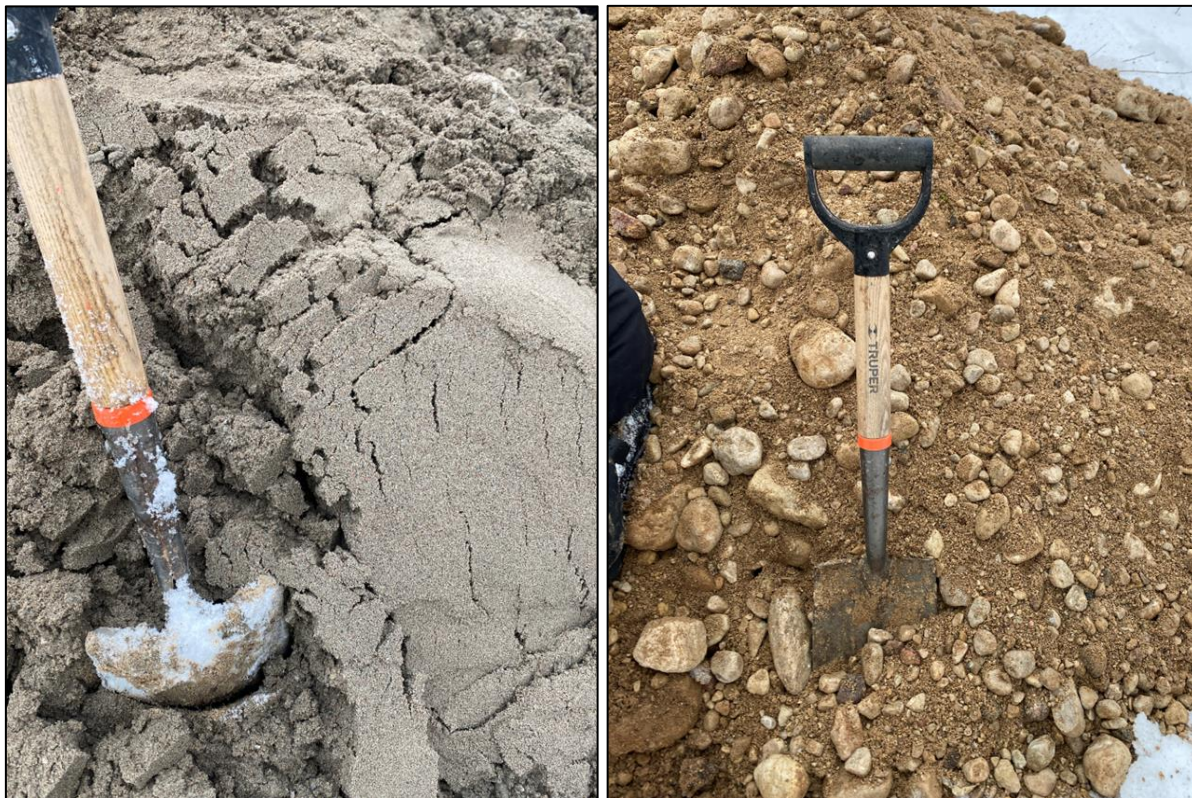
Fotod 6 ja 7: Ühtlane peene- kuni keskmiseteraline liiv kaevandis K07 võrrelduna sõmera eriteralise kruusliivaga kaevandis K13.

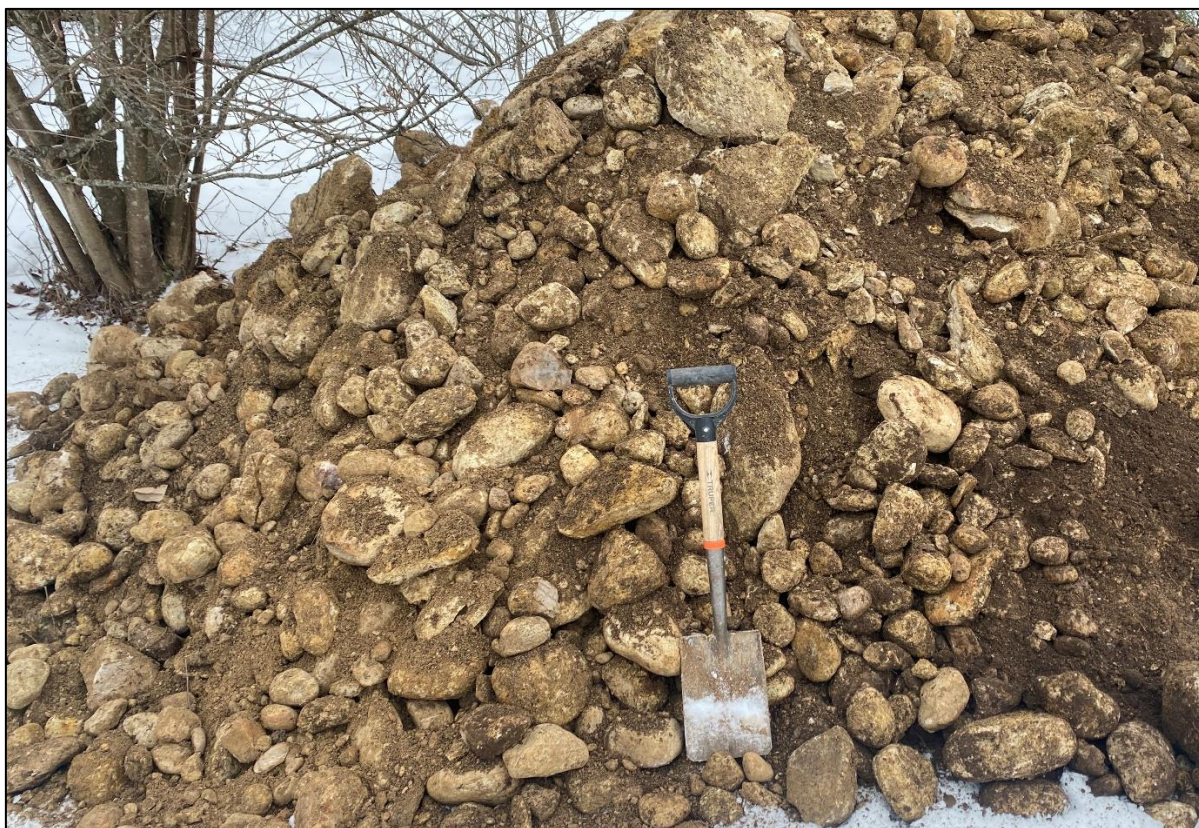
Foto 8: Veeriseline kruus kaevandis K04.

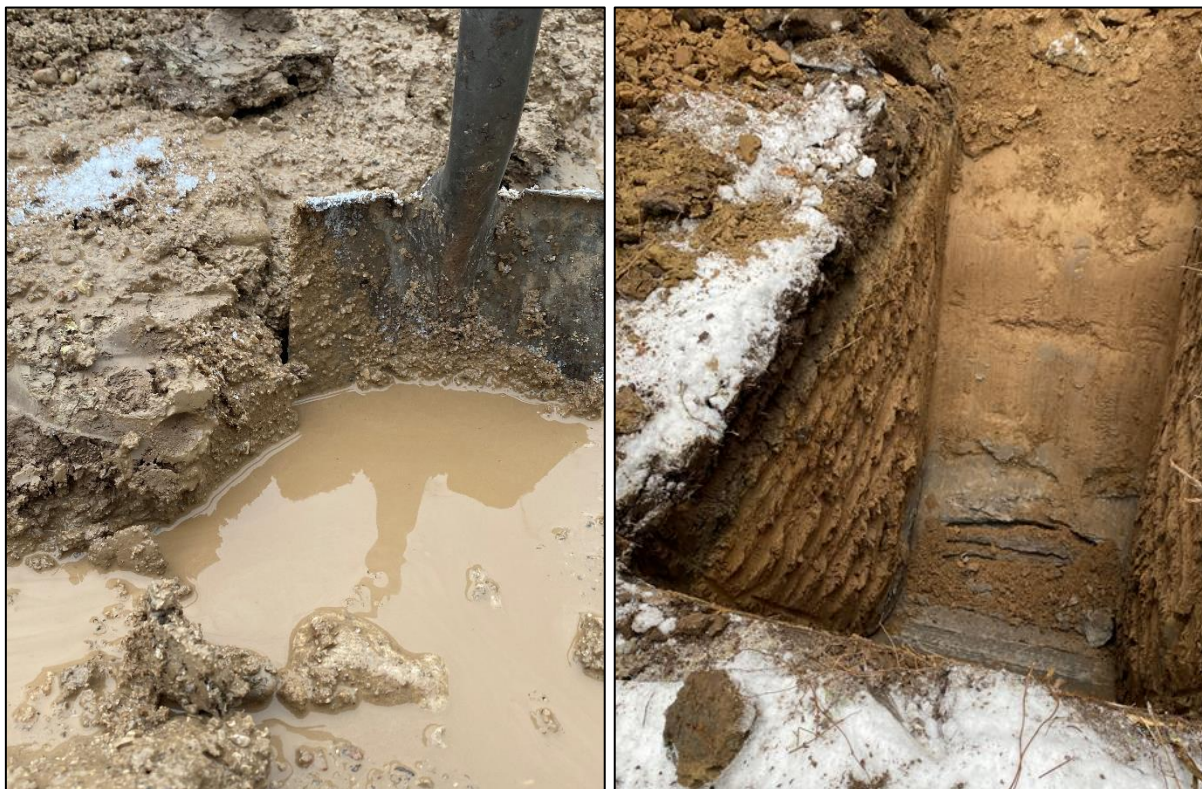
*Fotod 9 ja 10: Hall tihe liivsavimoreen kaevandites K03 ja K12.*

Kasuliku kihi lamami moodustab hall kuni pruunikas, kohati viiruline tihe liivsavi või liivsavimoreen (Q1jrVr\_g; Fotod 9, 10). Hertu II uuringuruumi geoloogilise uuringu käigus avati kasuliku kihi lamam kümnes kaevandis (K01, K02, K03, K05, K06, K07, K10, K12, K14 ja K18). Lamami kõrguseks mõõdeti 58,38–61,88 abs m. 2009. aasta geoloogilise uuringu käigus jõuti lamamini kolmes käesolevas töös kasutatud uuringupunktis (Š-6, Š-10 ja Š-12), kõrgustel 62,85–63,80 abs m. Sealjuures ulatusid mitmed teised 2009. a kaevandid, kus lamamit ei avatud, neist kõrgusnumbritest sügavamale.
