Väljavõtte piiriloigust – Joonis 3 – piiride kindlakstegemist selgitavale skeemile (Lisa 2)

Tõnu  
65701:002:0065

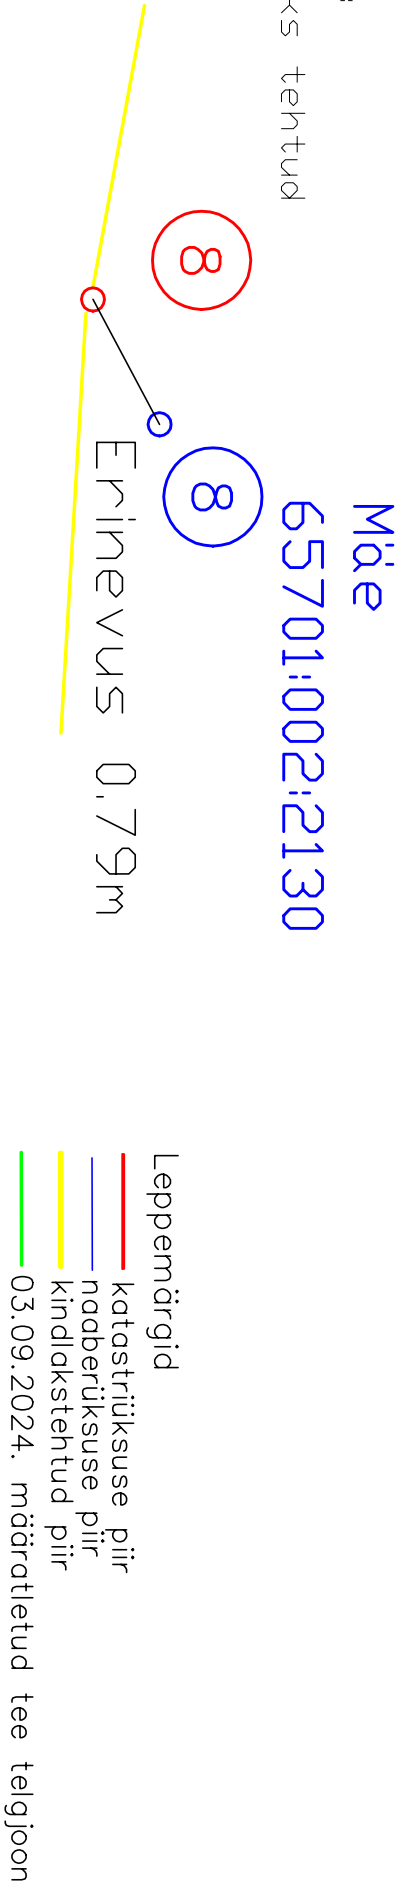
Õlemasolev piirimärk 8 – vundamendi nurk

3) Põhjus: Vastuolulised piirandmed, lubatust (<0.70m) suurem erinevus  
Mõõdetava Tõnu katastriüksuse ja piirinaabri Mäe kü piiriprotokoll järgi  
on piirimärgiks vundamendi nurk  
Erinevus 2001.a mõõdetud Tõnu kü piirimärgi 8 piirandmetega on 0.79m

3) Selgitus: 03.09.2024. mõõdetud olemasoleva piirimärgi 8 – vundamendi nurk asukoht loeti õigeks.

Piir kindlaks tehtud
