## PIIRI KINDLAKSTEGEMISE JA KÄTTENÄITAMISE KUTSE

Lp Antsla metskond 5 (14301:002:0660), Antsla metskond 156 (14301:002:0087), Turbavälja tee (14201:001:0005), Antsla metskond 79 (14301:002:0177) ja Sangaste metskond 6 (82002:005:0135) katastriüksuste omanik Eesti Vabariik, volitatud asutus Riigimetsa Majandamise Keskus

Teatan Võrumaal Antsla vallas Madise ja Anne külas ning Valga maakonnas Valga vallas Korijärve külas Teile kuuluvate Turbavälja tee, Antsla metskond 79 ja Sangaste metskond 6 katastriüksustega piirneva Antsla metskond 156 katastriüksuse jagamisest ja Antsla metskond 5 katastriüksuse piiride muutmisest ning moodustatavate Antsla metskond 5, Marjasoo ja Väike-Marjasoo katastriüksuste mõõdistamisest.

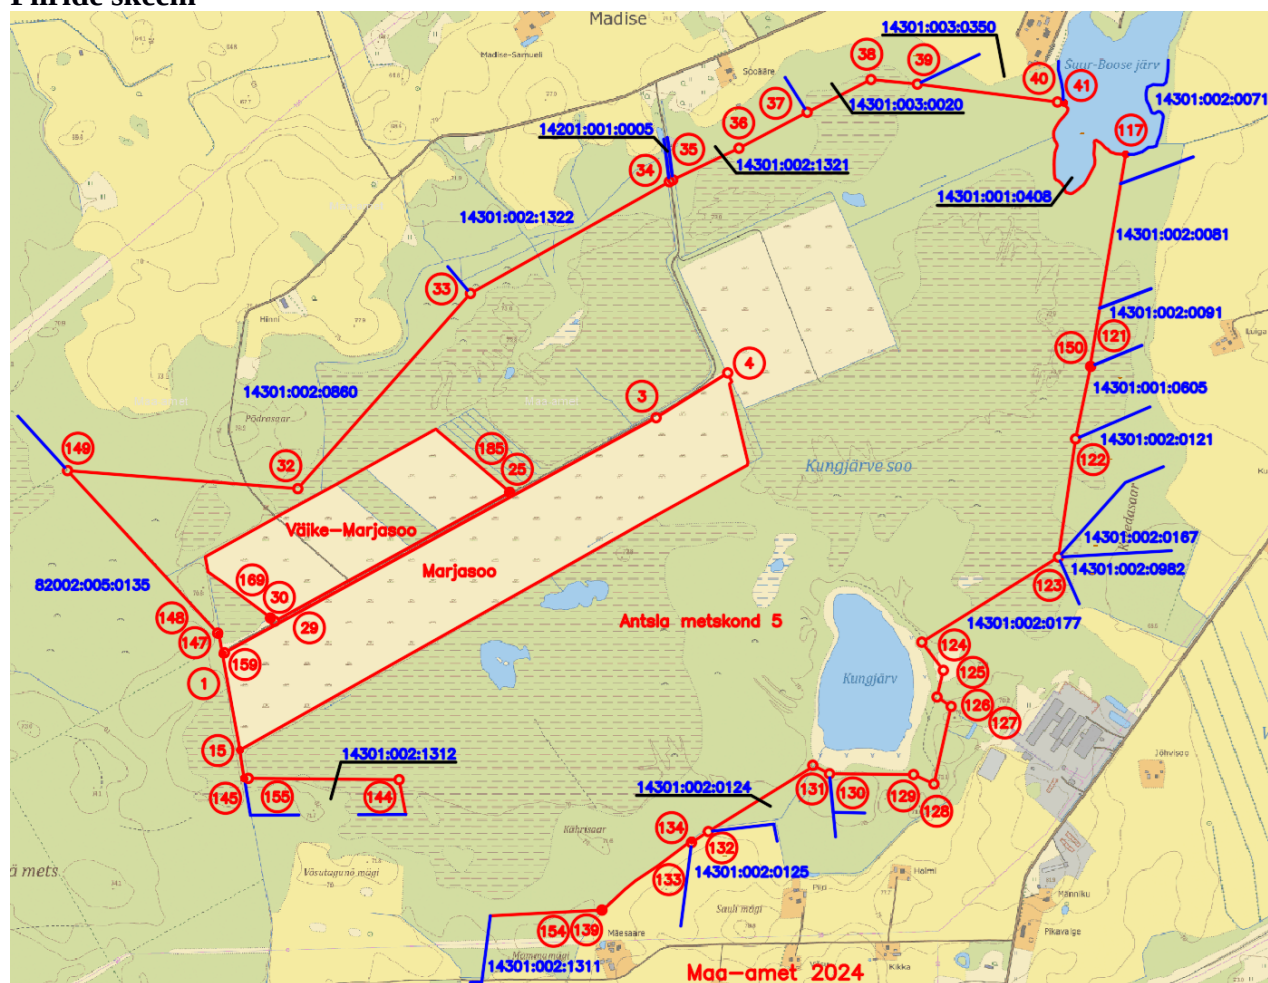
## Piiride skeem

Piiridel on nelikümmend neli piiripunkti: varasemast on säilinud neist neliteist metalltoru (34, 35, 36, 37, 40, 121, 122, 123, 132, 133, 154, 144, 155 ja 148) ja kaks nurkrauda (130 ja 131), metalltoruga taastati neli piirimärki (32, 33, 39 ja 149) ja kaheteistkümnesse piiripunkti (124, 125, 126, 127, 128, 129, 4, 3, 159, 29, 30 ja 25) paigaldati metalltoru. Piiripunktis 38 on piirikivi. Piiripunktid 41 ja 117 on maastikul tähistamata piiripunktid ja paiknevad veekogu kaldajoonel. Piiripunktid 150, 134, 139, 145, 15, 1, 147, 169 ja 185 on maastikul tähistamata ja paiknevad veekogu teljel.

Kutsele on lisatud moodustatavate Antsla metskond 5, Marjasoo ja Väike-Marjasoo katastriüksuste piirikirjeldused koos selgitavate skeemidega.

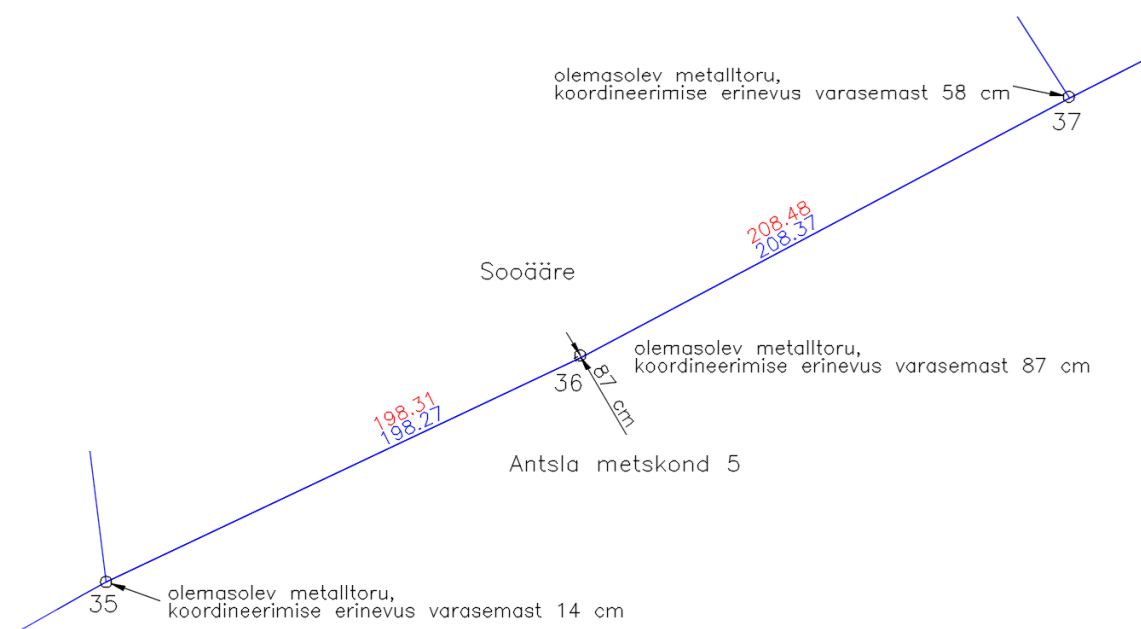
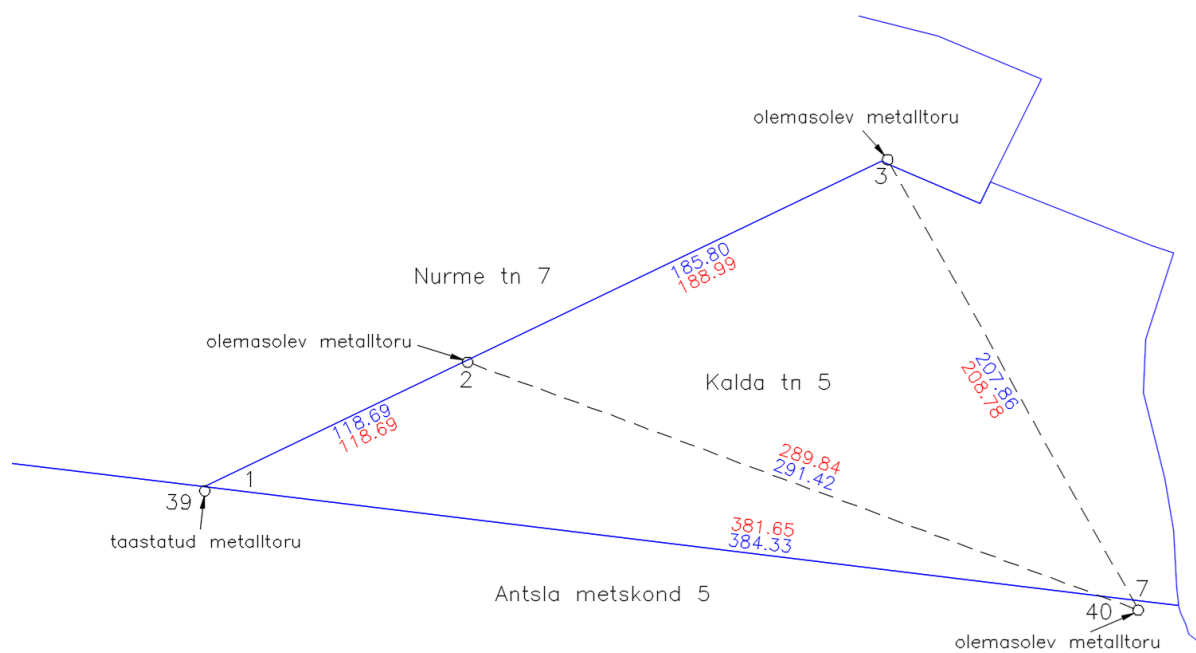
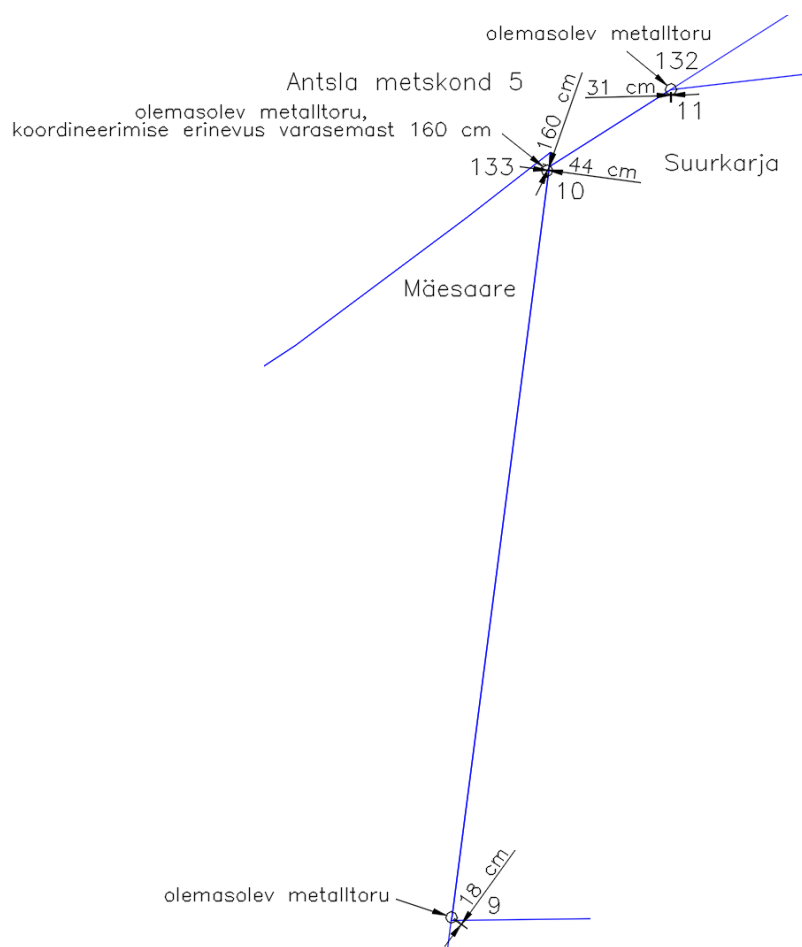
## Selgitavad skeemid

Piiripunktis 36 paikneva metalltoru koordinaatides on koordineerimise erinevus 87 cm, mis on üle katastriüksuse moodustamise korra § 17 lõikes 14 lubatud 70 cm väärtuse. Lähimate piiripunktide 35 ja 37 olemasoleva metalltoru koordineerimisel saadi varasemaga võrreldes erinevuseks vastavalt 14 cm ja 58 cm. Kuna joonepikkuste 35-36 ja 36-37 erinevused varasemaga võrreldes on 4 cm ja 11 cm, siis tõenäoliselt paikneb piiripunkti 36 olemasolev metalltoru endises asukohas ja tegemist võib olla varem tehtud mõõdistusveaga. Teen ettepaneku lugeda piiripunktis 36 piirimärgiks olemasolev metalltoru.

Piiripunktis 39 piirimärki ei leidnud. Piiripunktis 40 (Kalda tn 5 piiripunkt 7) on olemasolev metalltoru. Kalda tn 5 piiripunktides 2 ja 3 on olemasolev toru, piiripunktides 4, 5 ja 6 piirimärki ei leidnud. Kalda tn 5 piiripunktides 2, 3 ja 7 paikneva metalltoru paiknemine üksteise suhtes ei vasta varasematele andmetele, joonepikkuse 2-3 erinevus +3,19 m ja Kalda tn 5 koordinaatidest tuletatud diagonaalsete joonepikkuste 2-7 ja 3-7 erinevused vastavalt +1,58 m ja 92 cm. Kalda joonele 2-1 on tehtud siht ja istutatud kuuserida, samuti joonele 39-40 (Kalda tn 5 joon 1-7). Mõõdistuse juures viibinud Kalda tn 5 omanik ütles, et istutas kuused temale teadaolevale piirile. Mõõdistuse käigus taastati Kalda tn 5 omaniku juuresolekul piirimärk 39 metalltoruga, arvestades Kalda tn 5 varasemat 2-1 joonepikkust, tehtud sihti ja istutatud kuuserida. Teen ettepaneku lugeda piiripunktis 39 piirimärgiks taastatud metalltoru ja piiripunktis 40 olemasolev metalltoru.

Piiripunktis 133 (Suurkarja piiripunkt 10) paikneva kividega ümbritsetud metalltoru koordinaatides on koordineerimise erinevus 160 cm, mis on üle katastriüksuse moodustamise korra § 17 lõikes 14 lubatud 70 cm väärtuse. Piiripunkti 133 olemasolev metalltoru paikneb Suurkarja piiriandmetega varem määratud joonest 9-10 44 cm lääne pool. Piiripunkti 133 lähimate olemasolevate piirimärkide (piiripunkti 132 olemasolev metalltoru ja Suurkarja piiripunkti 9 olemasolev metalltoru) saadi varasemaga võrreldes koordineerimise erinevuseks vastavalt 31 cm ja 18 cm. Piiripunktide 132 ja 133 olemasolevad piirimärgid paiknevad mõlemad kraavi servas. Piirimärgi 133 taastamisel Suurkarja varasemate koordinaatide järgi paikneks taastatud piirimärk kraavis ja Suurkarja katastriüksuse piiridesse jääks siis 132-133 vahemikus ka kolmnurkne osa kraavist. Eeltoodut arvestades teen ettepaneku lugeda piiripunktis 133 piirimärgiks olemasolev metalltoru.
