Reaalprojekt OÜ Vabaduse pst 174b 10917 Tallinn Estonia tel +372 608 11 00 www.reaalprojekt.ee reaalprojekt@reaalprojekt.ee	Töö nimetus <b>Mnt 28 Rapla - Märjamaa tee km 20,909</b> Geotehniline pinnaseuurung	
Tellija <b>Transpordiamet</b>		Asukoht <b>Märjamaa vald, Rapla maakond</b>		Töö nr <b>GL24038</b>
Vastutav täitja: M. GAŠKOV	juuli 2024	Joonise nimetus <b>Puurimisaegse ajutise liikluskorralduse tüüpskeem</b>		Mõõtkava <b>N/A</b>
Osakonna juht: L. ARUMÄE	juuli 2024	Joonise nr <b>1.5</b>		
-	-	-	-	
-	-	-	-

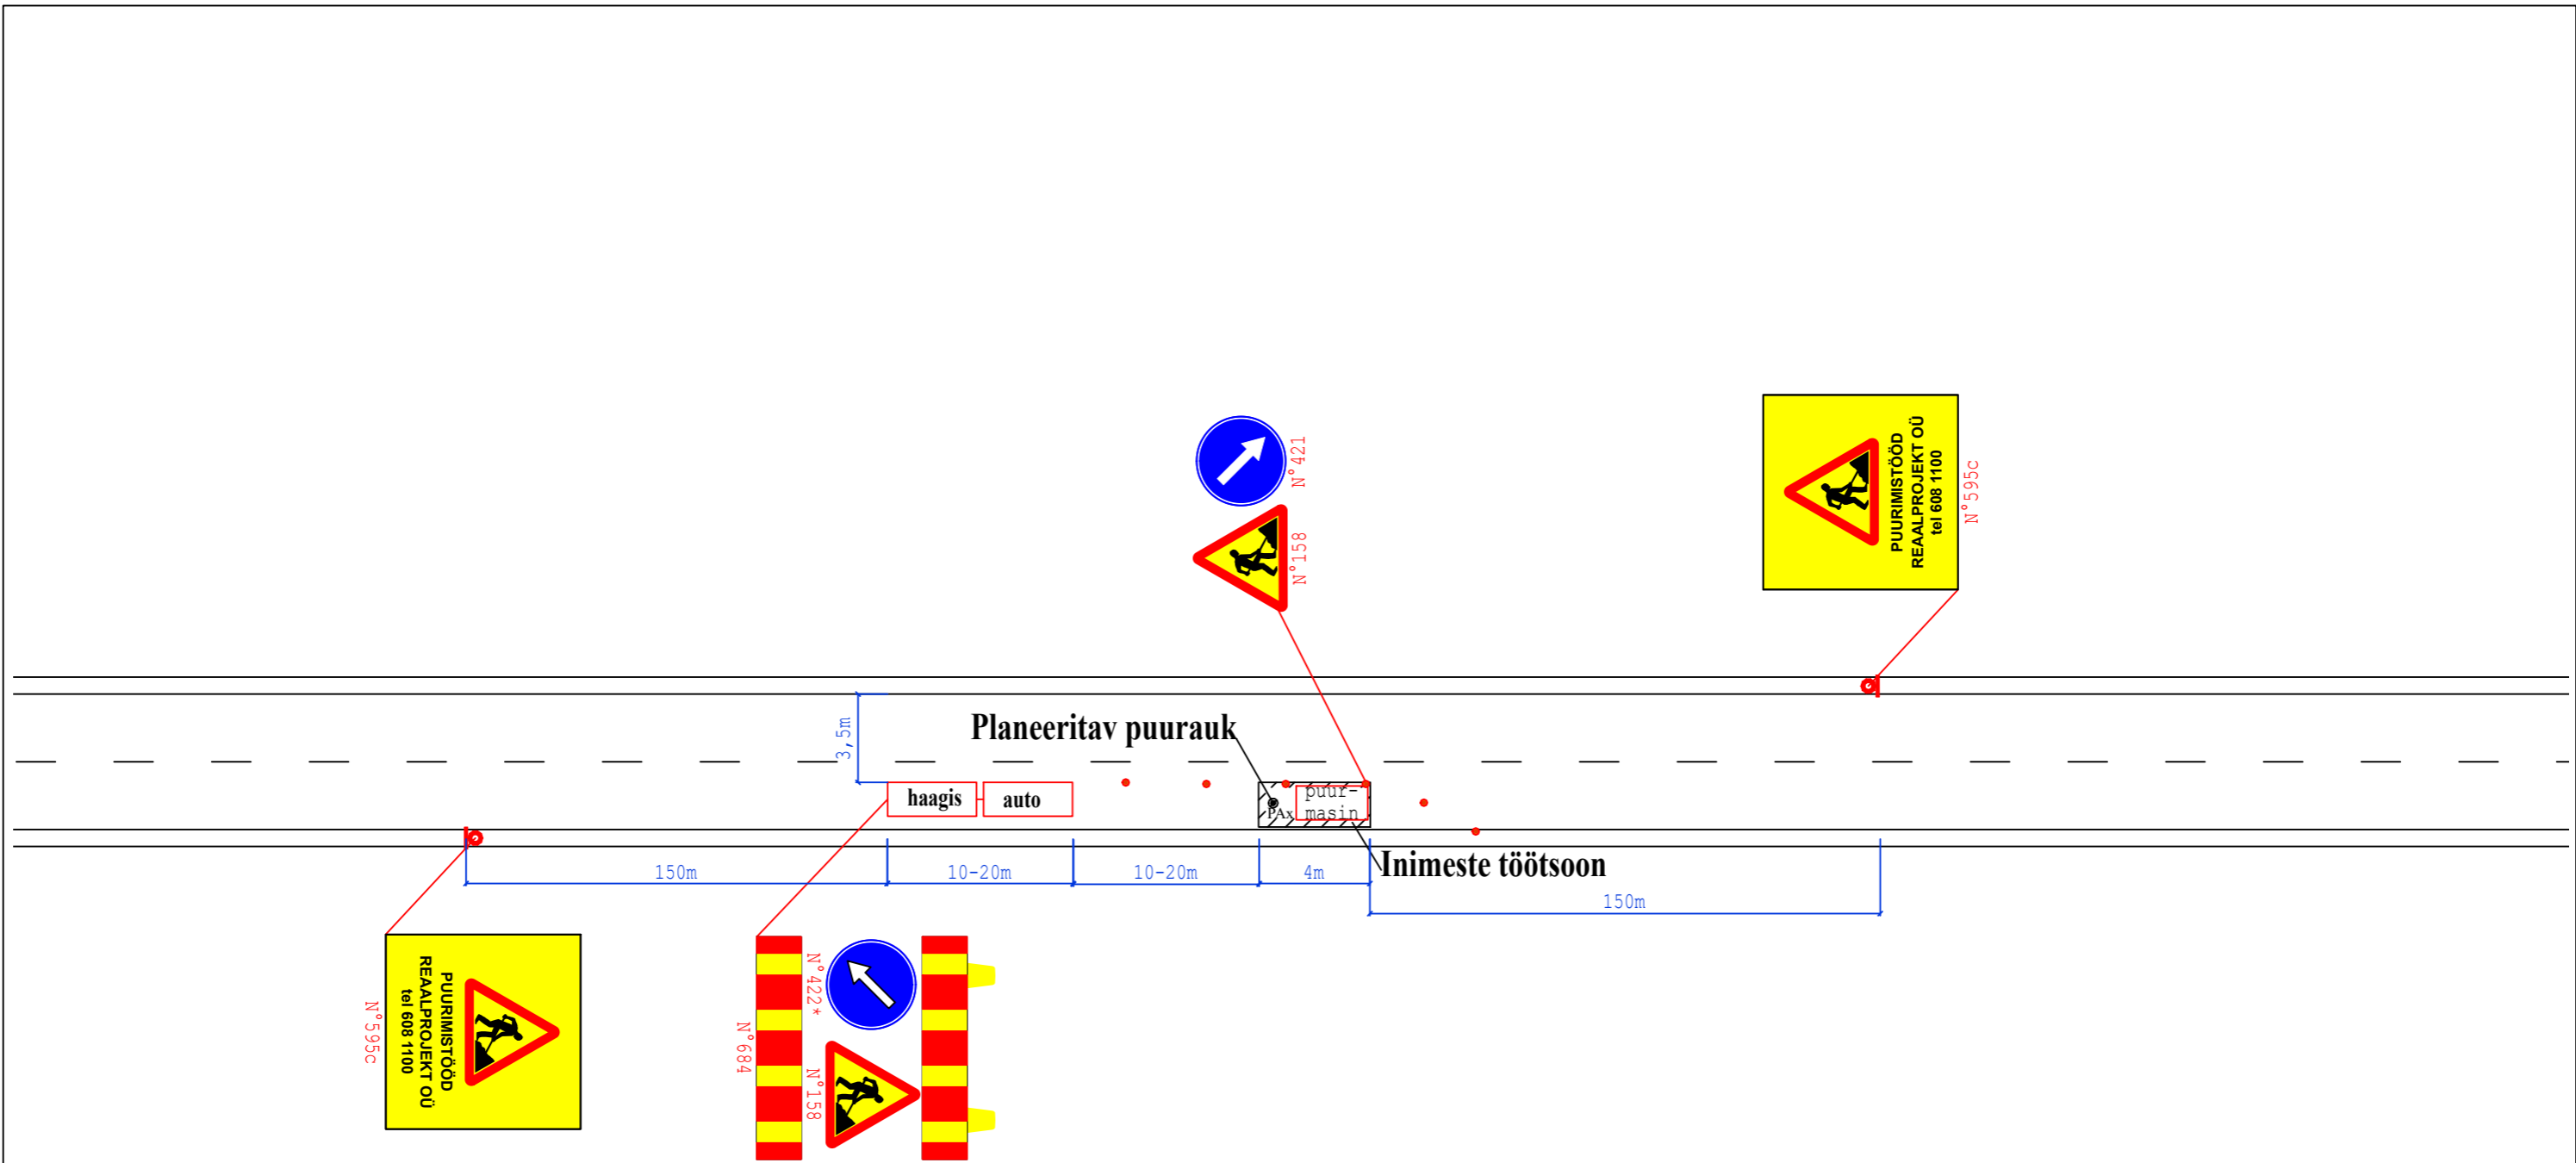
**Märkused:** II rühma hoiatustõke on paigaldatud haagisele, mida veab sõiduauto. Puurmasin on varustatud igas suunas nähtava vilkuriga. Liikuva iseloomuga töö liikluse korraldamises lähtutakse Maanteeameti juhendist "Riigiteede ajutine liikluskorraldus" (MA2018-009)
