| <br>OÜ J.Viru Markseidibüroo<br>Tel: 634 4552<br>E-post: info@vmb.ee<br>www.vmb.ee<br>Tartu mnt 84a-50<br>10112 Tallinn | Lääne-Viru maakond Vinni vald<br>VINNI II KRUUSAKARJÄÄR<br>Keskonnalaos pikenamist taotlus | Gr lisa 2<br>Töö nr 22293 |
| | <b>GEOLOOGILISED<br/>LÄBILÕIKED I-I' ... II-II'</b> | Mõõtkava:<br>M hor 1:2000<br>M vert 1:100<br>Formaat A2 |

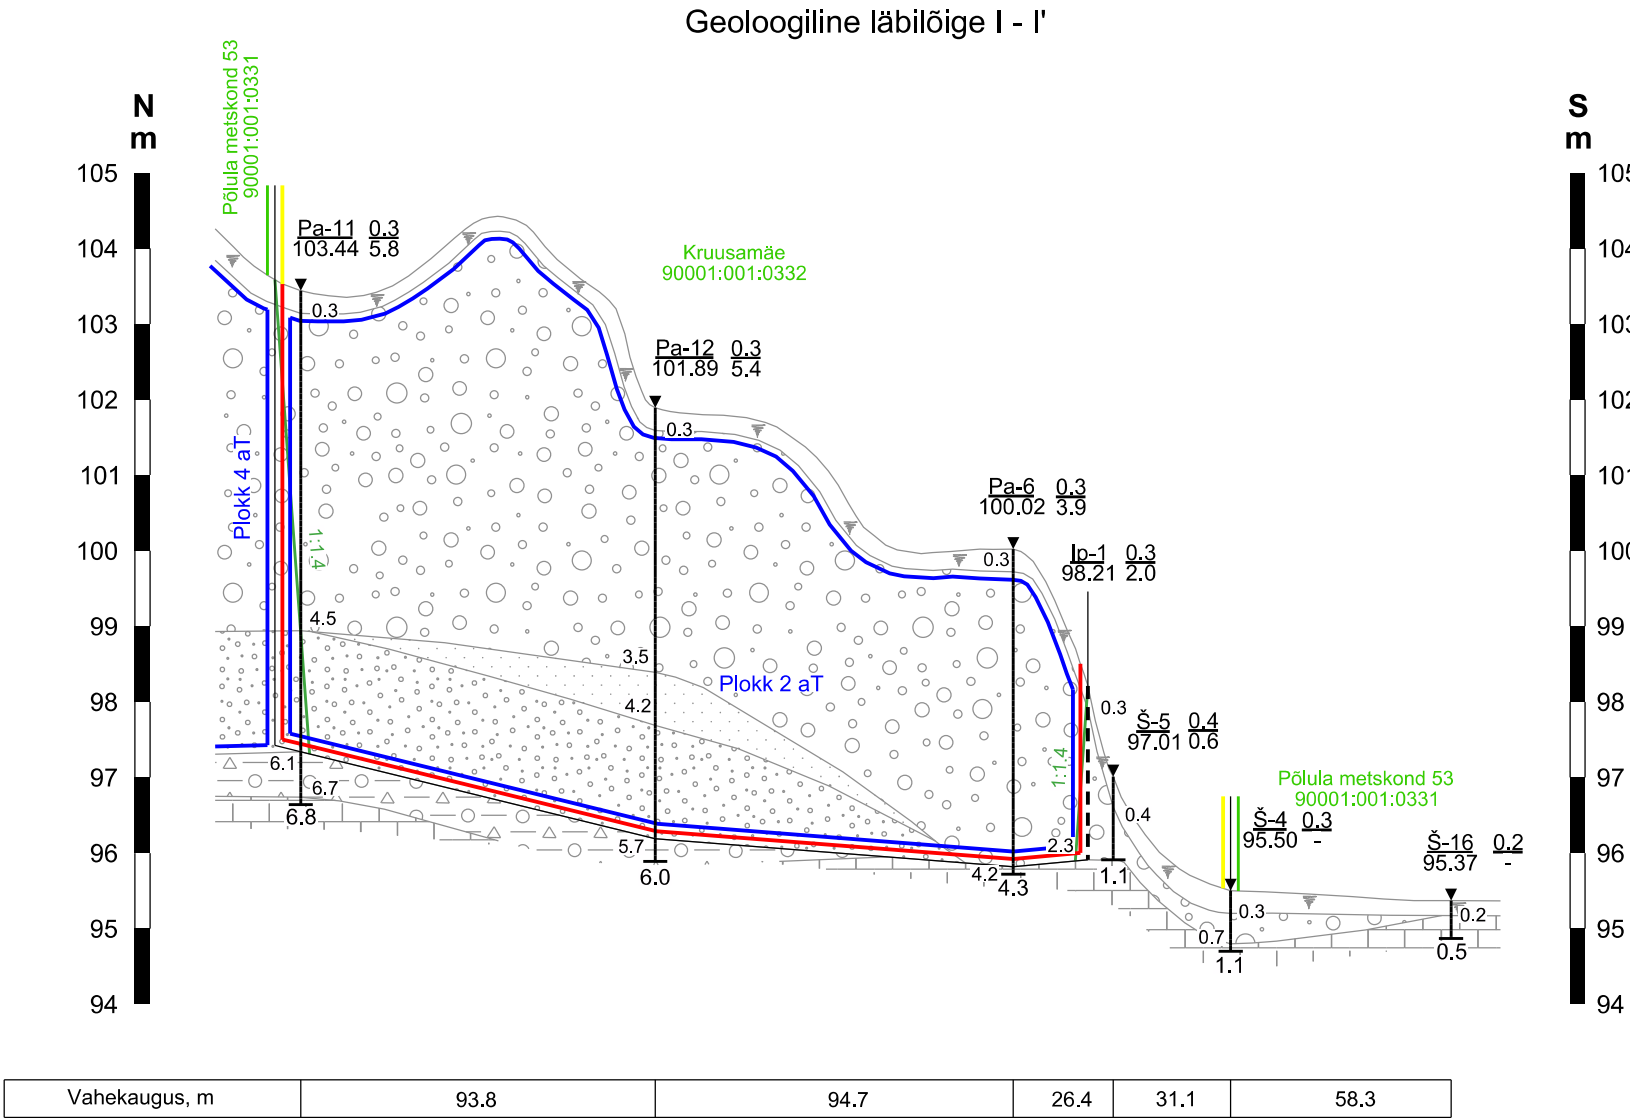
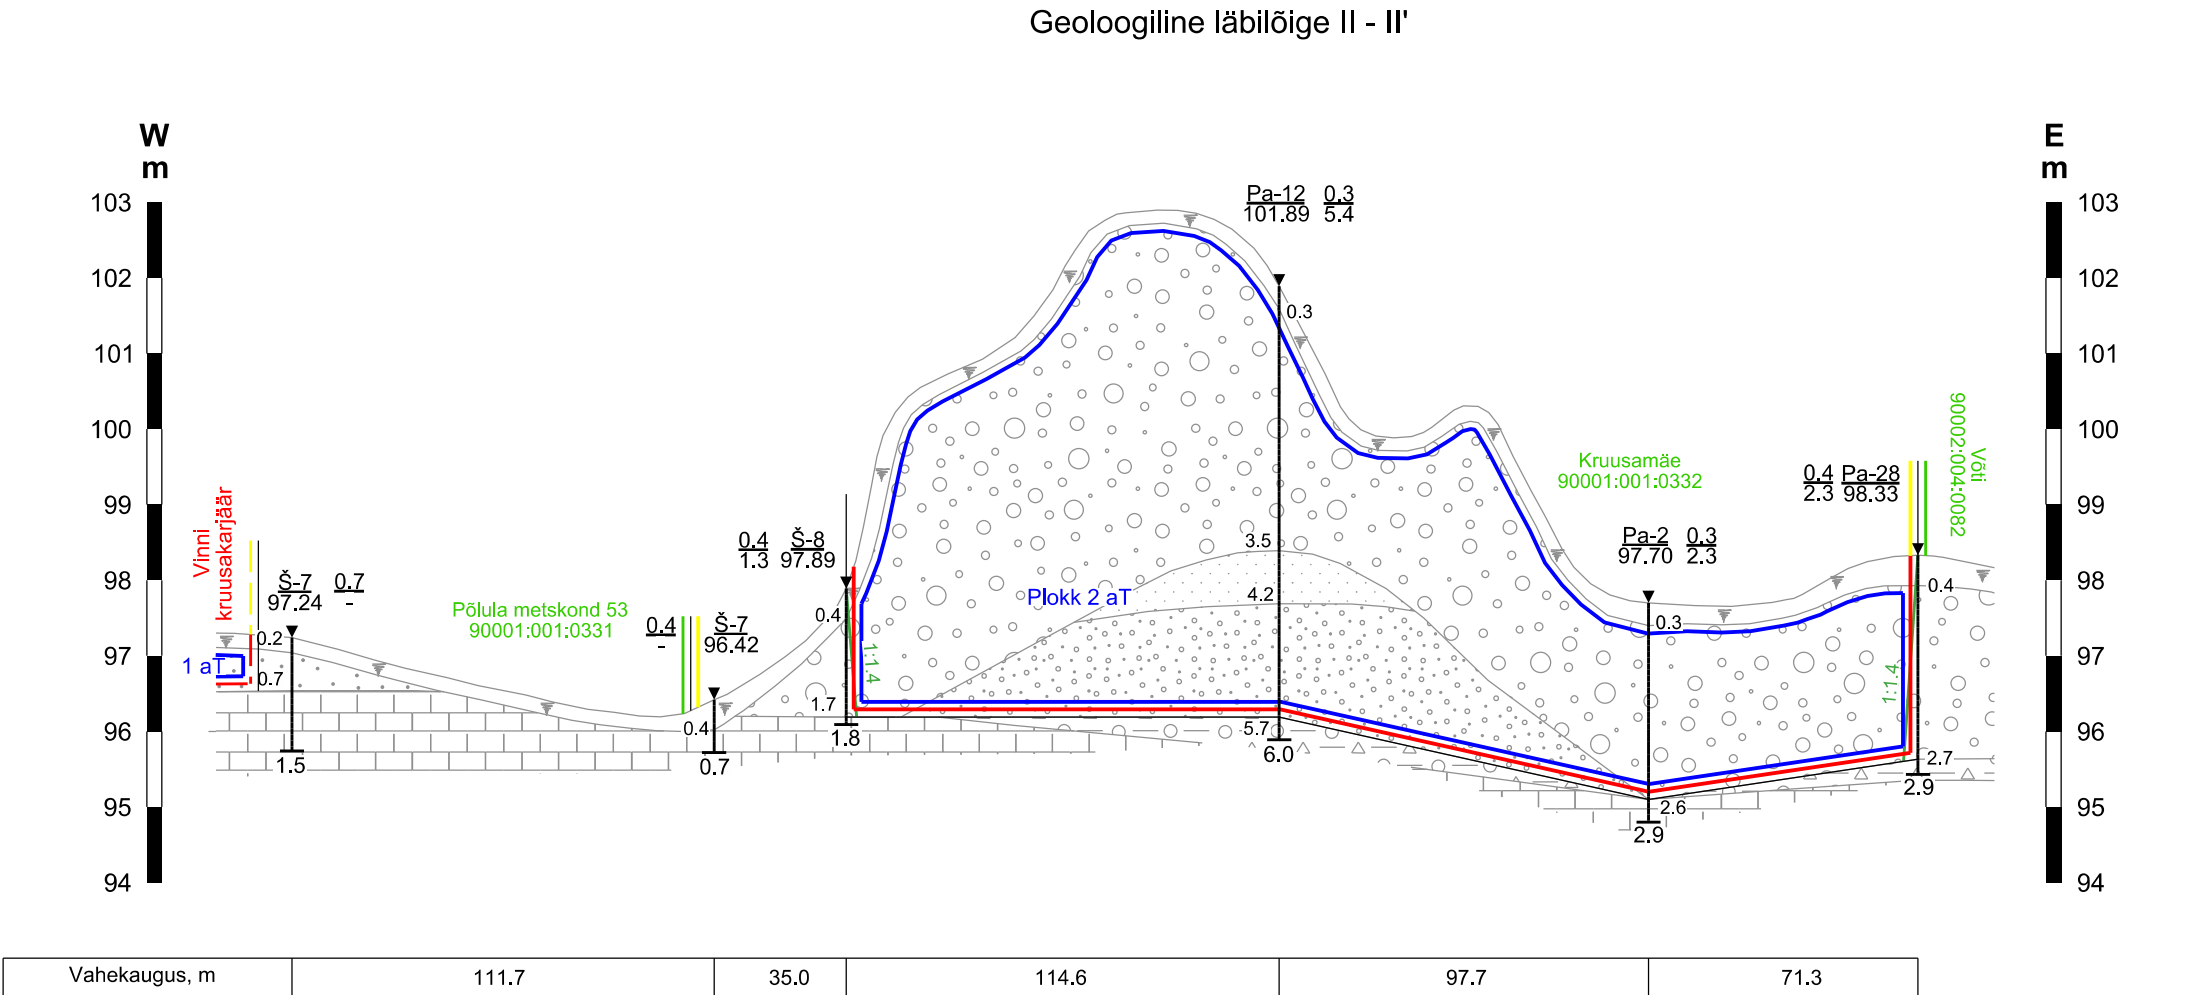
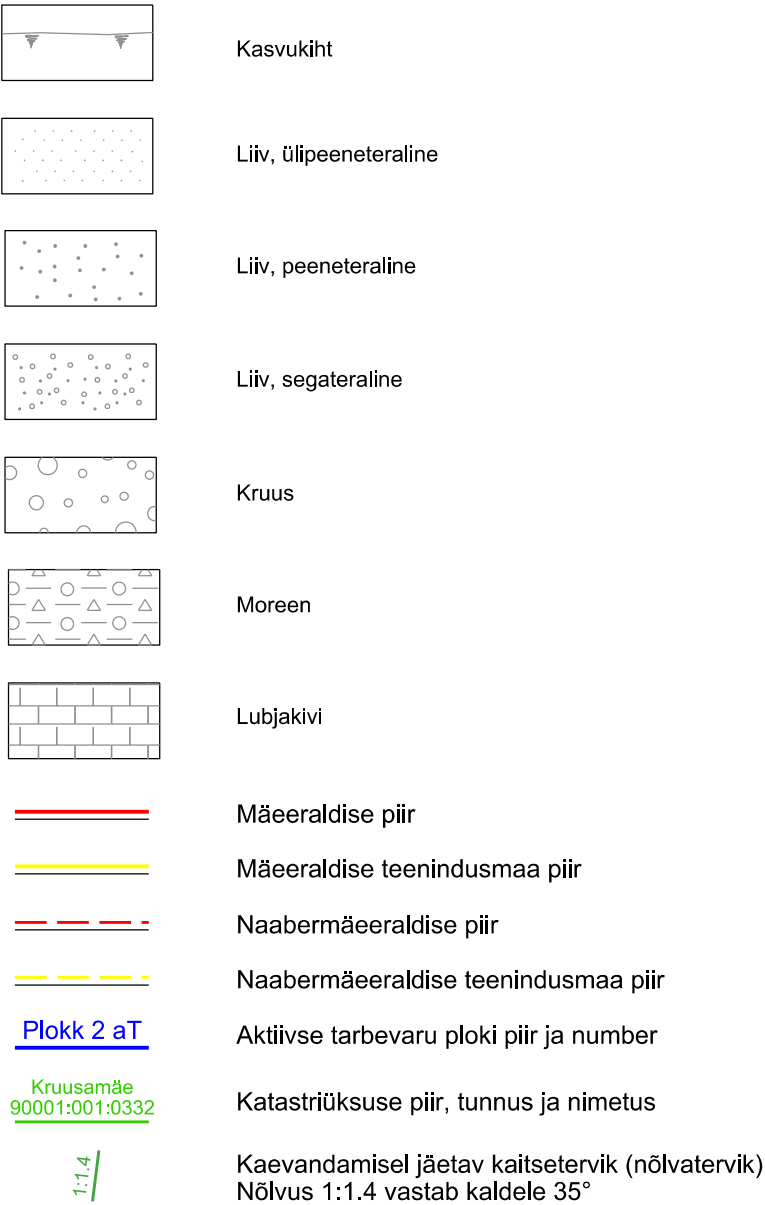
- MÄRKUSED:
- Kõrgused EH2000 süsteemis (BK77+0.21m);
  - Geoloogilise uuringuga rajatud puuraukudes ja šurfides põhjavett ei esinenud. Põhjavee eeldatav tase pärast maavara ammendamist jääb allapoole mäeeraldise lamamit;
  - Kasutatud: Vinni II kruusakarjääri geoloogilised läbilõiked, OÜ Eesti Geoloogiakeskus, november 2016.
