MTR HALDUSE OÜ info@mtrhaldus.eu		NIMETUS Selja PON		FAIL P2023_TP_EN_4_SeljaPON.dgn	MOOT 1:500
PROJEKTEERIJAL K.Mäitton	04.2024	TÖÖ NUMBER P20-23	JOONIS Asendiplaan	LEHT 01-02	FORMAAT A1

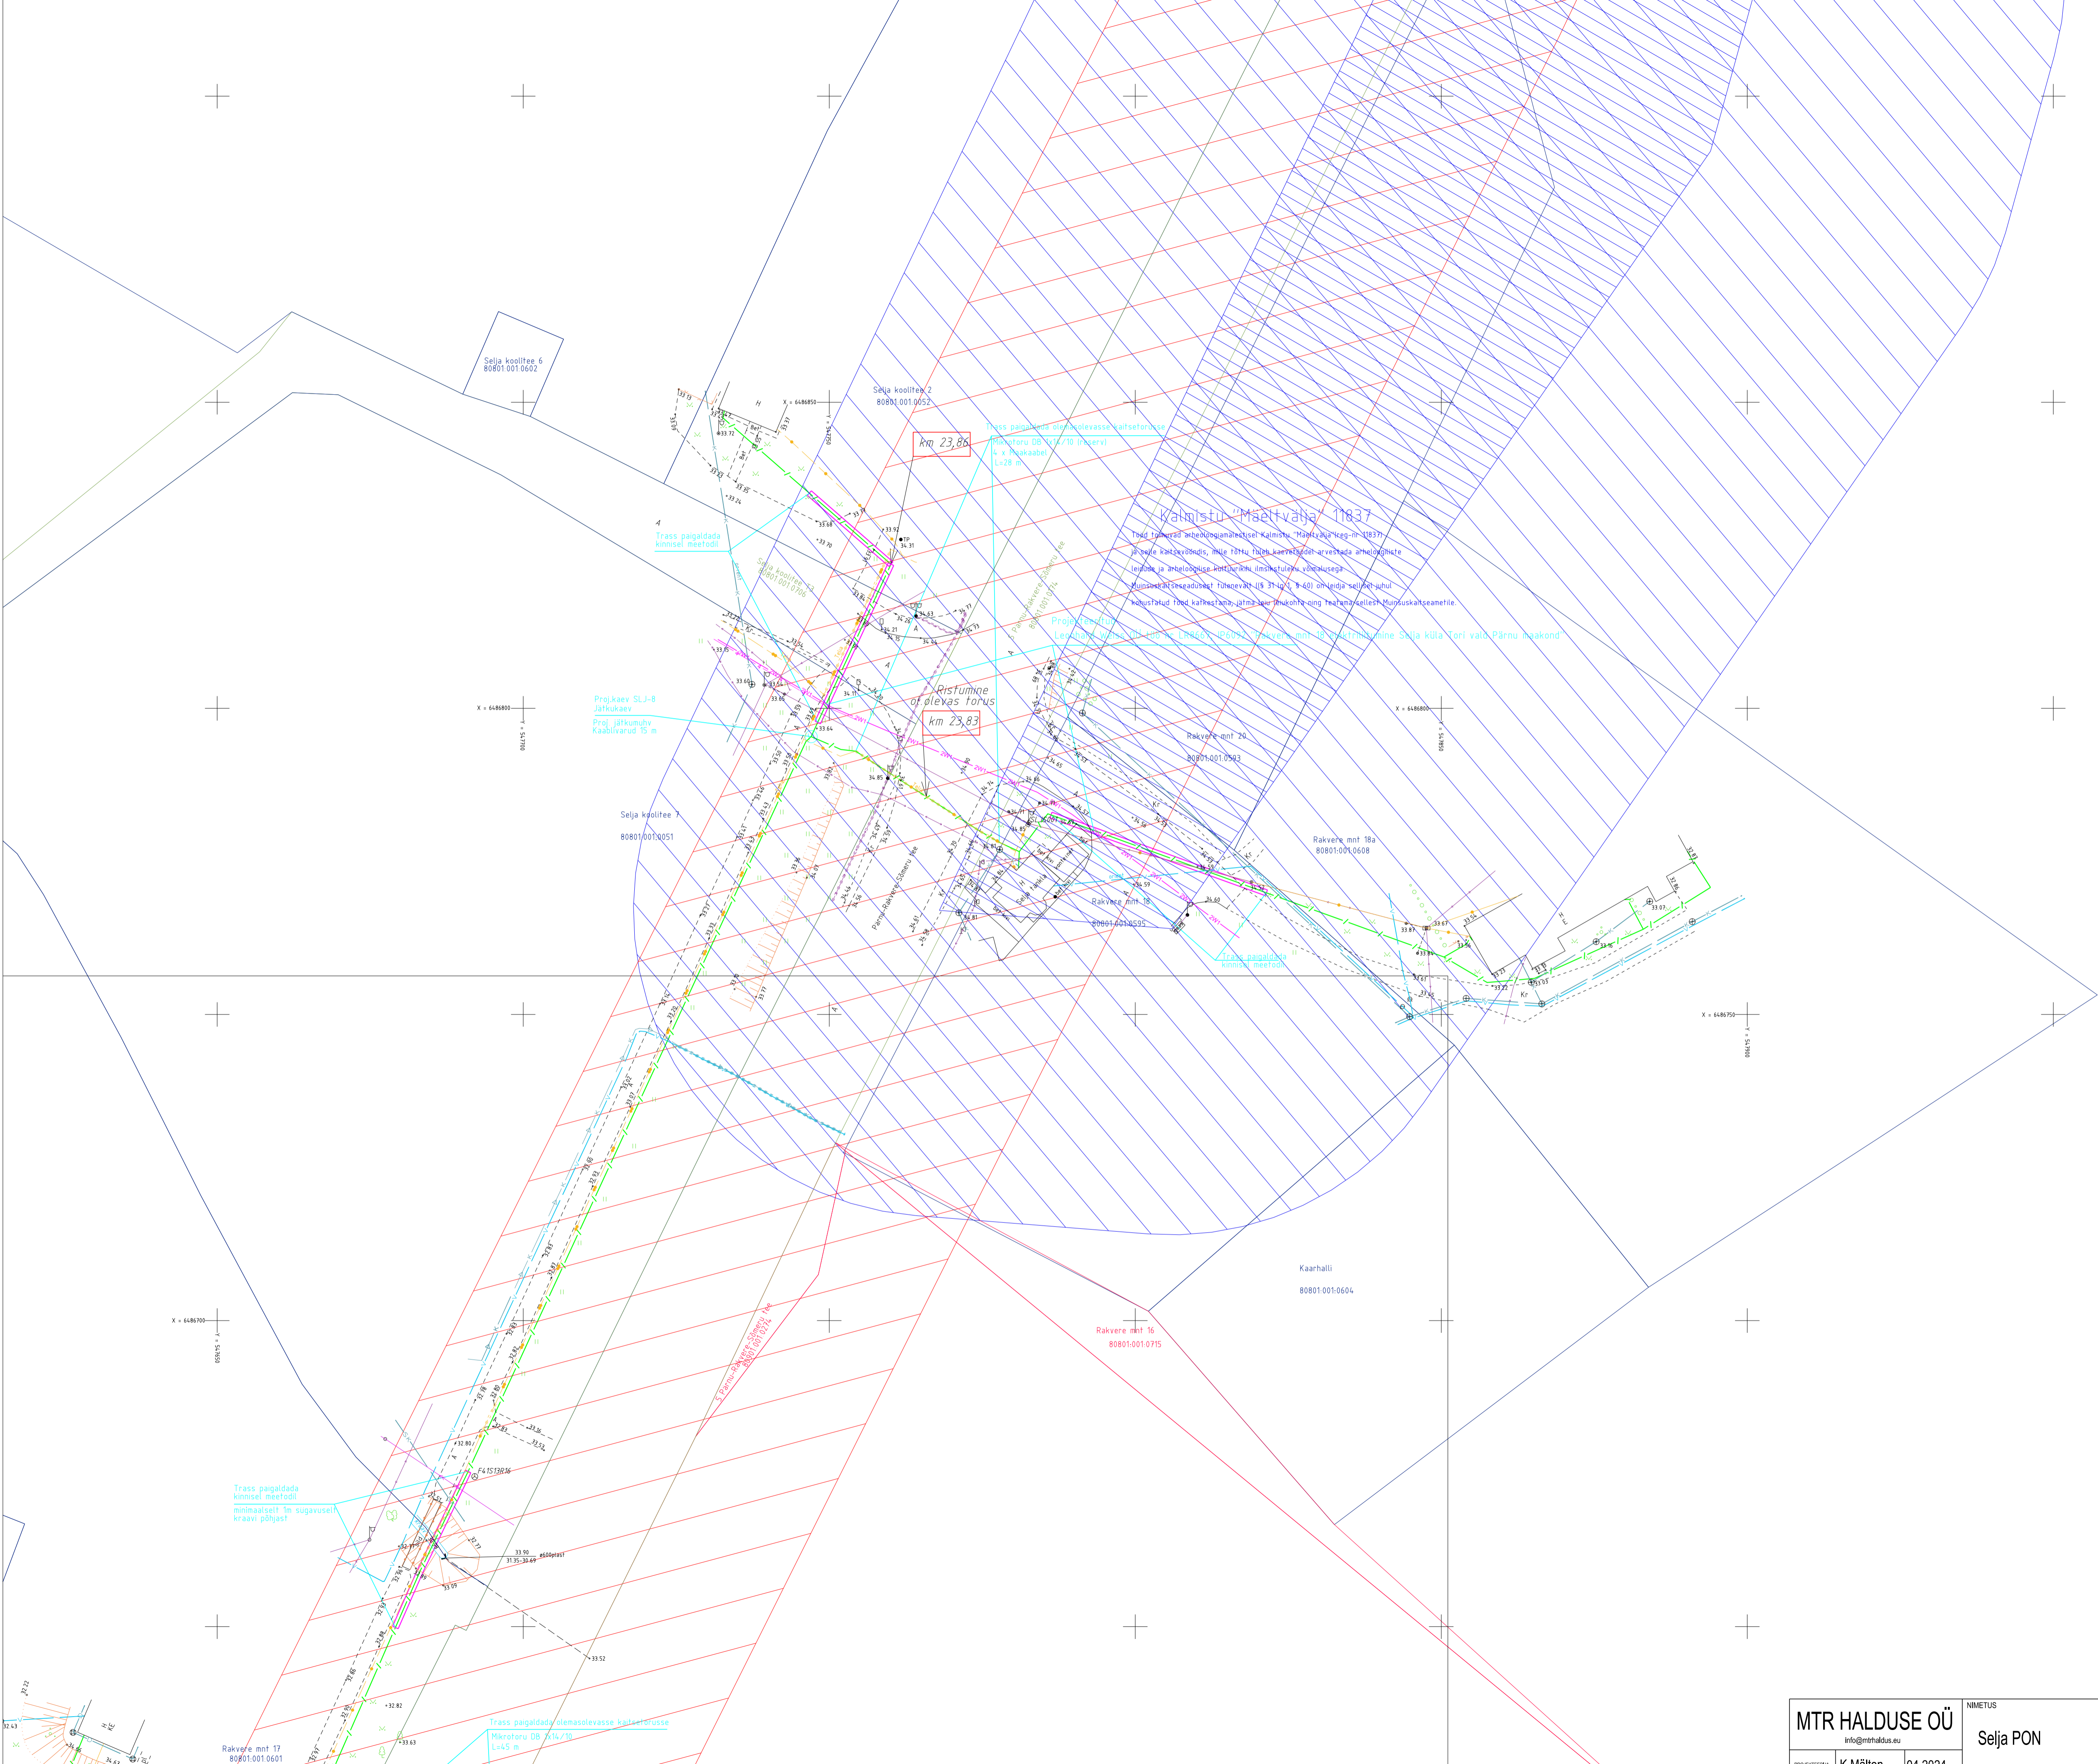
Kalmistu "Maeltava" 11837
 Tööd lähevad läbi kalmistule Kalmistu "Maeltava" (k.m. 11837).
 Põhise kaitsesõnaga, mille tõttu tuleb kaevetööd arvestada ahistamisega
 ja teha ja ahistamisega koostööd, mis on vajalik tööde läbiviimiseks.
 Mõnede kaevetööde puhul tuleb kaevetööd läbi viia kaevetööde
 kaitsesõnaga, jättes laua kaitsesõnaga teatavalelele. Mõnede kaevetööde
 puhul tuleb kaevetööd läbi viia kaevetööde kaitsesõnaga.

**Ristumine
 of alevas torus**
 km 23,83
