Linnu tee 3 kinnistu ehitusloa eelnõu kooskõlastamata jätmine

Olete esitanud meile kooskõlastamiseks Ida-Viru maakonna Alutaguse valla Uusküla küla Linnu tee 3 kinnistu ehitusloa eelnõu (menetlus nr 434031).

Kinnistu (katastritunnus 12201:001:0732) asub riigitee nr 13111 Kauksi-Vasknarva tee (edaspidi *riigitee*) km 5,65-5,75 kaitsevööndis.

Ehitusluba antakse piirdeaia püstitamiseks. Ehitusloa aluseks on taotleja poolt koostatud asendiskeem (Lisa 1).

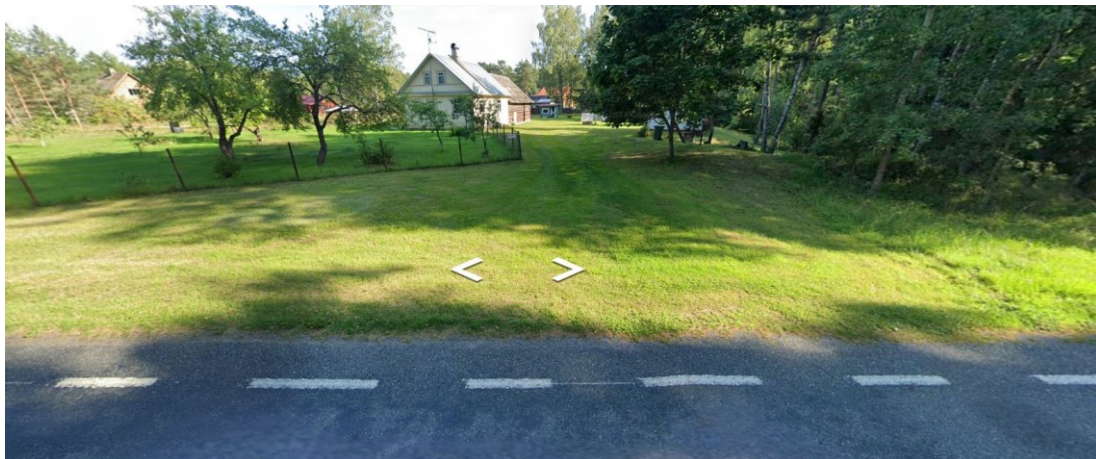
1. Asendiskeemil (Lisa 1) on kujutatud väravad ca riigitee km 5,69, kust toimub juurdepääs kinnistule riigiteelt. Antud asukohast on riigiteelt kinnistule maha sõidetud aastaid (Maa-ameti geoportaali ajalooliste kaartide rakenduses on ortofotodelt sõidujäljed tuvastatavad alates 1994-2000 aastate ortofotolt). Kuna riigitee ristumiskoha kasutuskooormus on olnud madal või on seda kasutatud harva, on riigitee ristumiskoht ning juurdepääsutee tänaseks amortiseerunud (st kinni kasvanud, vt Joonis 1). Sellest tulenevalt on vajalik teostada riigitee ristumiskoha remont (kasvupinnase eemaldamine ning asendamine samaväärsega). Riigitee ristumiskoha remontimisel lähtuda meie näidislahendusest (Lisa 3) – ristumiskoht peab olema riigitee suhtes võimalikult täisnurga all, mahasõidutee laius 3,5-4,5 m, pöördkõverad $R=6$ m ning pikikalle riigiteest eemale (Linnu tee 3 kinnistu suunas). Ristumiskoha kate peab vastama näidislahenduse tüüp VII-a (kruuskateed). Riigitee ristumiskoha remont teostada samaaegselt piirdeaia rajamisega.

Joonis 1. Riigitee 13111 ca km 5,69 ristumiskoht ja juurdepääs Linnu tee 3 kinnistule, tänavavaade august 2023

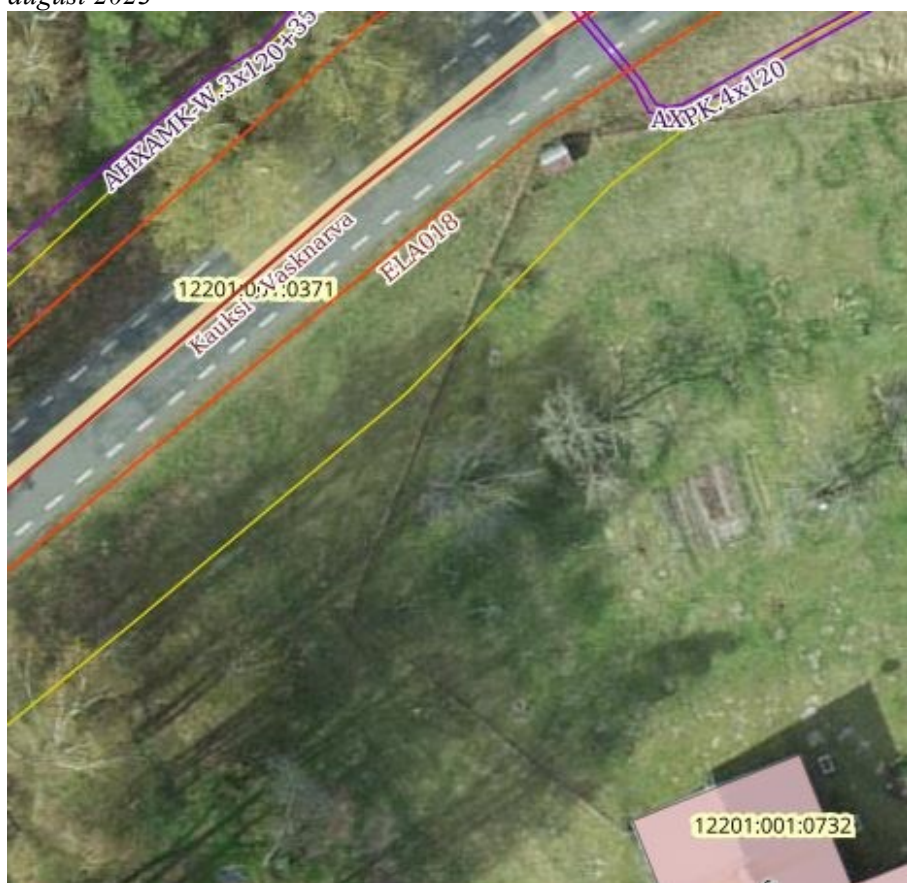
Kuna ristumiskoha asukohas riigitee alusel maaüksusel asub Eesti Lairiba Arendamise SA-le kuuluv side maakaabel (Joonis 2), on vajalik ristumiskoha remondiga kaasnevad tegevused maakaabli omanikuga eelnevalt kooskõlastada. Palume huvitatud isikul (Linnu tee 3 kinnistu omanik või tema volitatud esindaja) edastada meie näidislahenduse joonis (Lisa 3, katte tüüp VII-a) Eesti Lairiba Arendamise SA-le kooskõlastamiseks. Lisada nimetatud kooskõlastus ehitusloa eelnõu taotlusele.

Joonis 2. Riigitee 13111 ca km 5,69 ristumiskoha asukohas asuv side maakaabel (punane joon), väljavõte Maa-ameti geoportaali kitsenduste kaardirakendusest

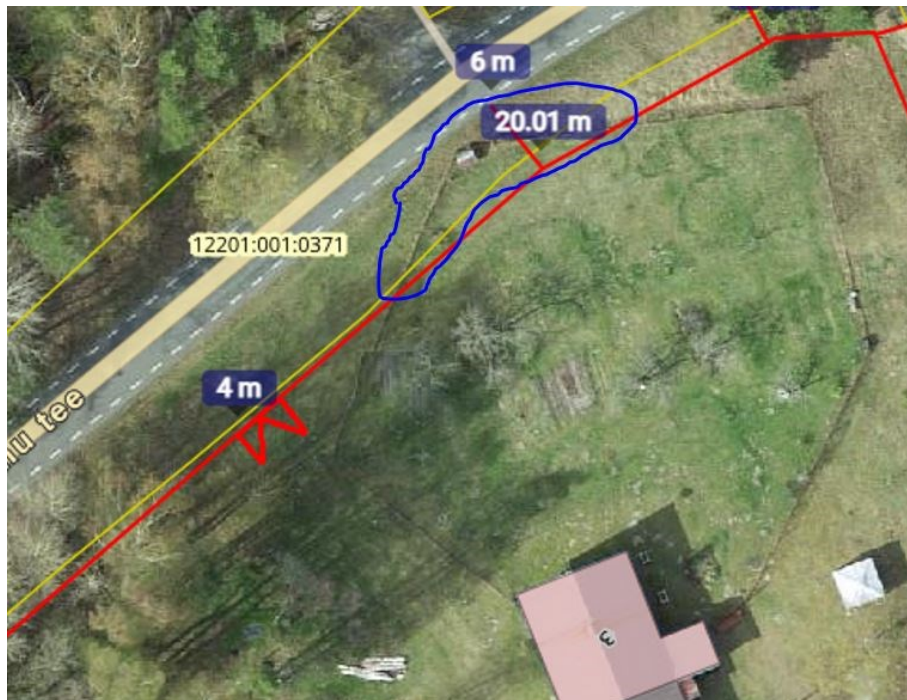
2. Ühtlasi palume täpsustada, kas kinnistul olemasolev piirdeaed likvideeritakse? Kas see likvideeritakse ka riigitee aluselt maaüksuselt (Joonis 3, sinise joonega tähistatud ala ulatuses)?

Joonis 3. Väljavõte kavandatava piirdeaia asendiskeemist (Lisa 1)

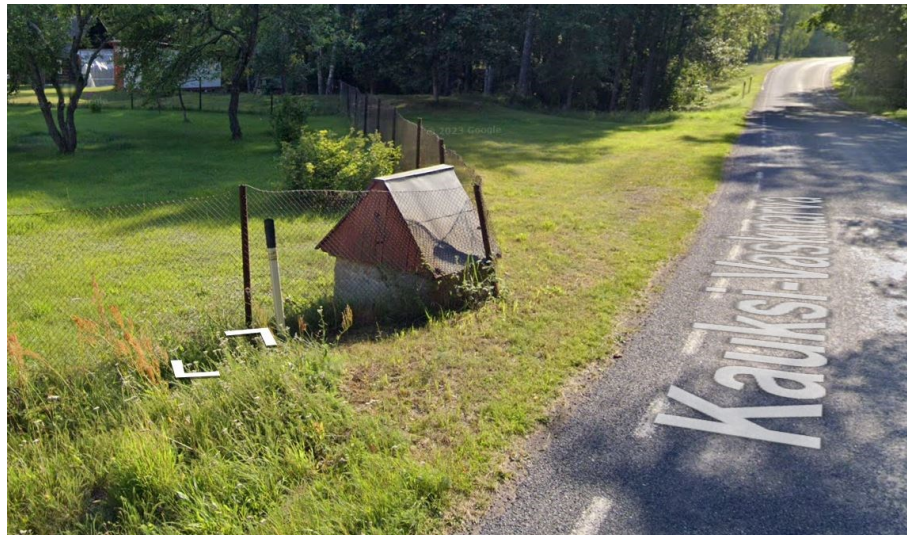
3. Riigitee alusel maaüksusel riigitee servas asub objekt (salvkaev ?), mis asub olemasoleva Linnu tee 3 kinnistu piirdeaia sees (Joonis 4). Kui olemasolev piirdeaed likvideeritakse, siis kas see objekt jääb alles või likvideeritakse samuti?
Juhul, kui olemasolev piirdeaed likvideeritakse ning tegemist on objektiga, mida reaalselt ei kasutata, tuleb see samuti likvideerida. Palume täpsustada, mis objektiga on tegemist ning mis sellest saab pärast kavandatava piirdeaia rajamist?

Joonis 4. Riigitee 13111 ääres asuv objekt (salvkaev ?) Linnu tee 3 kinnistu olemasoleva piirdeaia sees, tänavavaade august 2023
