OÜ J.Viru Markšeideribüroo

Töö nr 25214

**Aruanne**  
**Kobratu liivamaardla Kobratu XIII uuringuruumis tehtud**  
**geoloogiliste tööde kohta (varu seisuga 30.09.2025)**

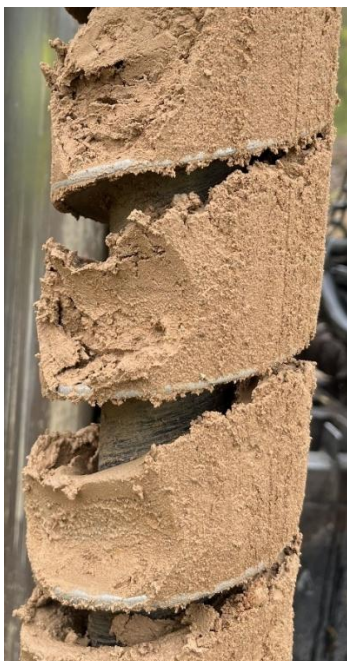
Foto 3.3 Väga peeneteraline savikas liiv, Pa-3-25 intervall 1,2-1,5 m

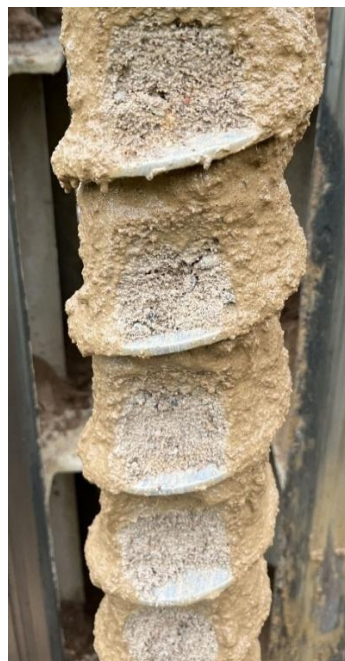
Foto 3.4 Keskmise kuni jämedateraline liiv, Pa-7-25 intervall 7,0-7,4 m

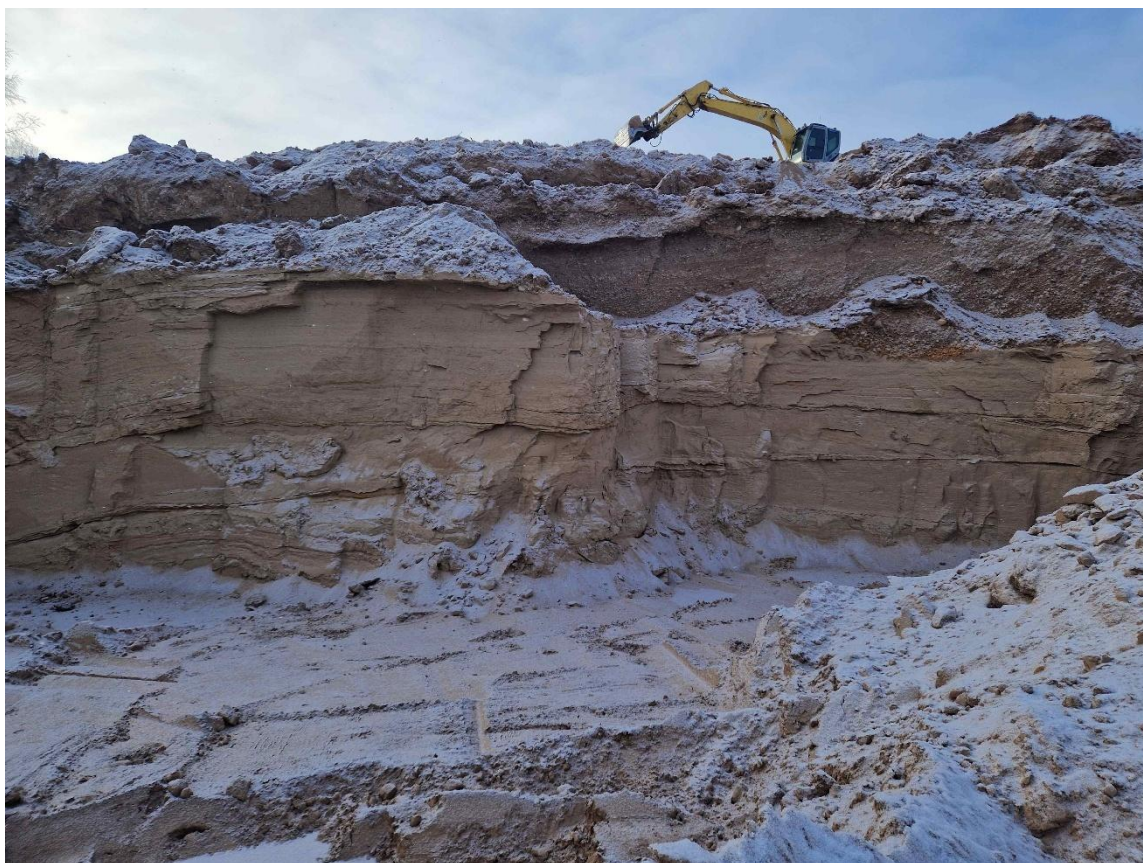
Foto 6.1 Karjääri lõunakülje sein, kus on maavara realiseerimise käigus tuvastatud osaline hea kvaliteediga liiva ja kruusliiva levik
