**PIIRIPROTOKOLL nr LY2402200473**  
**Viljandi maakond Viljandi vald Kaavere küla**

**Aimla metskond 91**

Käesolev piiriprotokoll on koostatud maamõõtja Indrek Sauväli (litsents nr 617 MA-k, välja antud 26.02.2020) poolt piiri ja piirimärkide maastikul kindlakstegemise ja kättenäitamise kohta.

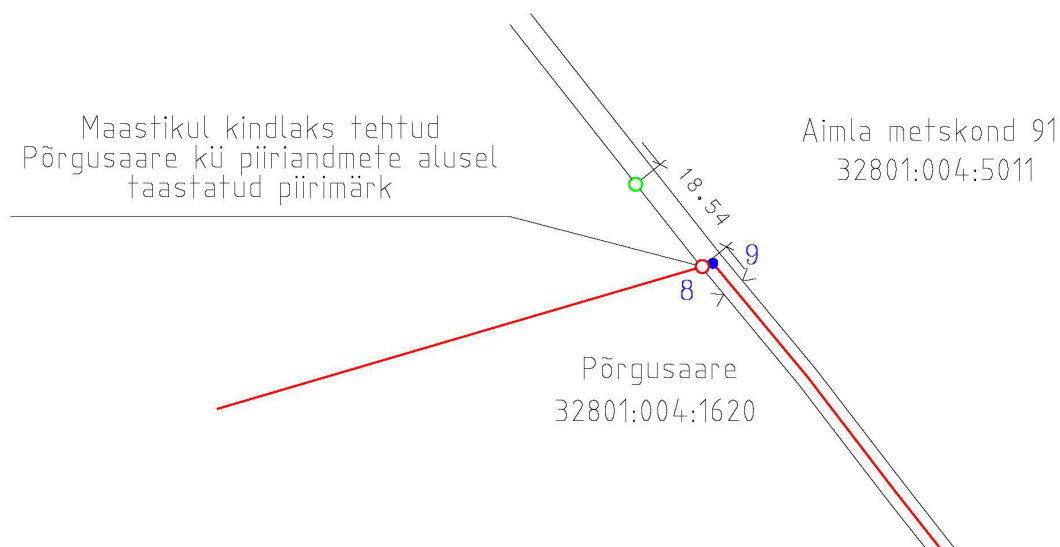
## Piiride kindlakstegemist nr 1 selgitav SKEEM

Piiripunktis nr 8 oleva metalltoru asukoht maastikul on vastuolus Põrgusaare katastriüksuse piiriandmetega.

Piiripunktis nr 8 oli olemasolev metalltoru pinnases suhteliselt lahtiselt ning kergelt kõver. Metalltoru mõõdistamisel ilmnes, et selle asukoht maastikul on vastuolus Põrgusaare katastriüksuse piiriandmetega. Plaaniline erinevus oli 18.54 m. Suurim lubatud erinevus on kuni 0.7 m.

Põrgusaare katastriüksus on mõõdistatud suvalises koordinaatide süsteemis. Piiriandmete võrdlemiseks mõõdistati kõik ülejäänud Põrgusaare katastriüksuse piirimärgid. Aimla metskond 91 katastriüksus on moodustatud plaanimaterjali alusel ja võrdluseks sobivad andmed puuduvad.

Kuna kõik ülejäänud Põrgusaare katastriüksuse piirimärgid olid varasemate mõõdistusandmetega kooskõlas ja piiripunktis leitud olemasolev metalltoru ei olnud kohtkindlalt maapinnaga ühenduses, siis võib järeldada, et piiritähist on metsatööde käigus või mõnel muul põhjusel oma esialgsest asukohast nihutatud ning õige on taastada piirimärk Põrgusaare katastriüksuse piiriandmete järgsesse asukohta.

Piir määrati kindlaks nii, et piirimärk nr 8 taastati Põrgusaare katastriüksuse piiriandmete alusel ja loetakse õigeks käesoleva töö piirimärgi nr 8 koordineerimise andmed. Olemasolev metalltoru eemaldatakse.

Piirimärk nr 8 taastati piiri kindlaks tegemise nr 1 alusel ja tähistati metalltoruga.

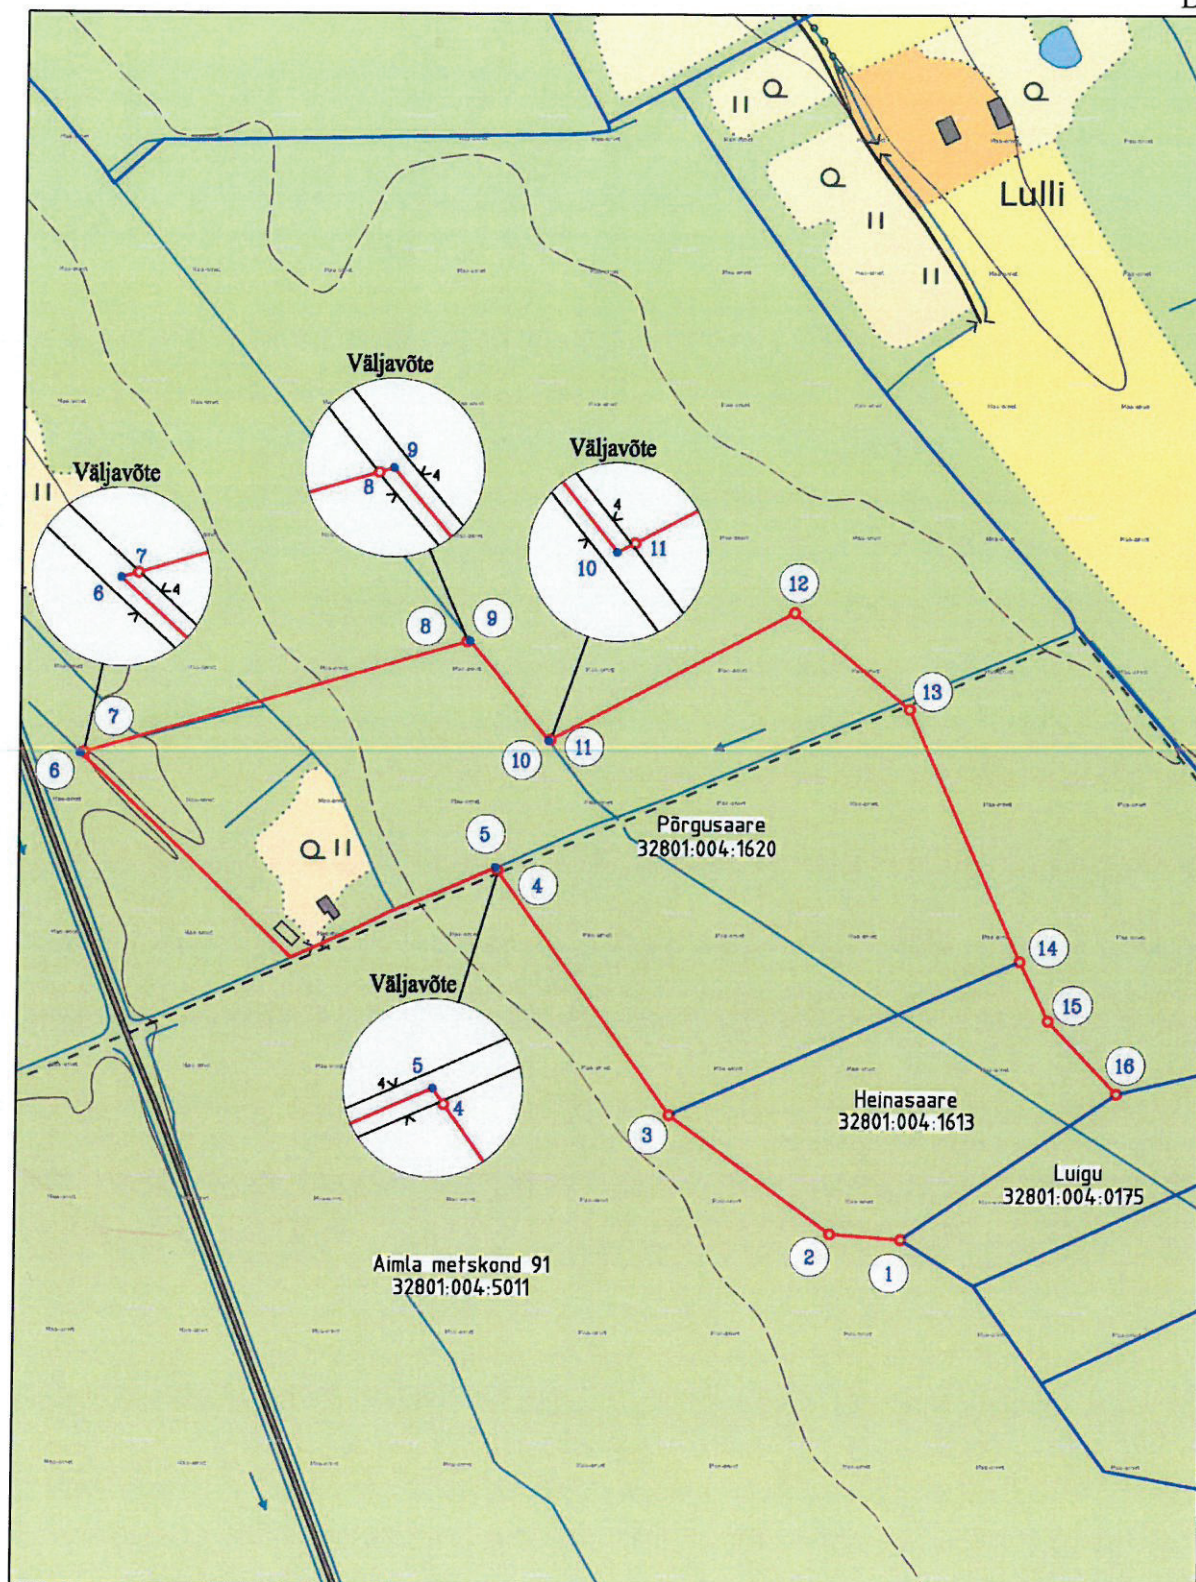
Põrgusaare katastriüksuse plaanil olevad piirimärgid nr 6, 7 ja 9 on ringpiirivälised piirimärgid ja nende olemasolu maastikul ei ole vajalik.

Piirile lisati uued piirimärgid nr 7 ja 11, mis tähistati metalltorudega.

Piiripunktis nr 12 oli olemasolev piirikivi tähistatud tunnuspostiga.

Piirimärgi nr 14 varasem kirjeldus oli metalltoru. Maastikul oli piiritähiseks olemasolev tunnuspostiga varustatud piirikivi. Piirikivi asukoht sobis varasemate mõõtmisandmetega. Seepärast loeti õigeks piirimärgiks piirikivi ning metalltoru on tunnuspost. Piiri asukoht maastikul on muutmata.
