| <br>OÜ J.Viru Markseideribüroo<br>Tel: 634 4552<br>E-post: info@vmb.ee<br>www.vmb.ee<br>Tartu mnt 84a-50<br>10112 Tallinn | Lääne-Viru maakond Haljala vald<br>PAASI LUBJAKIVIKARJÄÄR | Gr lisa 2<br>Töö nr 24024 |
| | Maavara kaevandamise loa taotlus<br>GEOLOOGILISED<br>LÄBILÕIKED I-I' - IV-IV' | Mõõtkava:<br>M hor 1:2000<br>M vert 1:100<br>Formaat A1 |

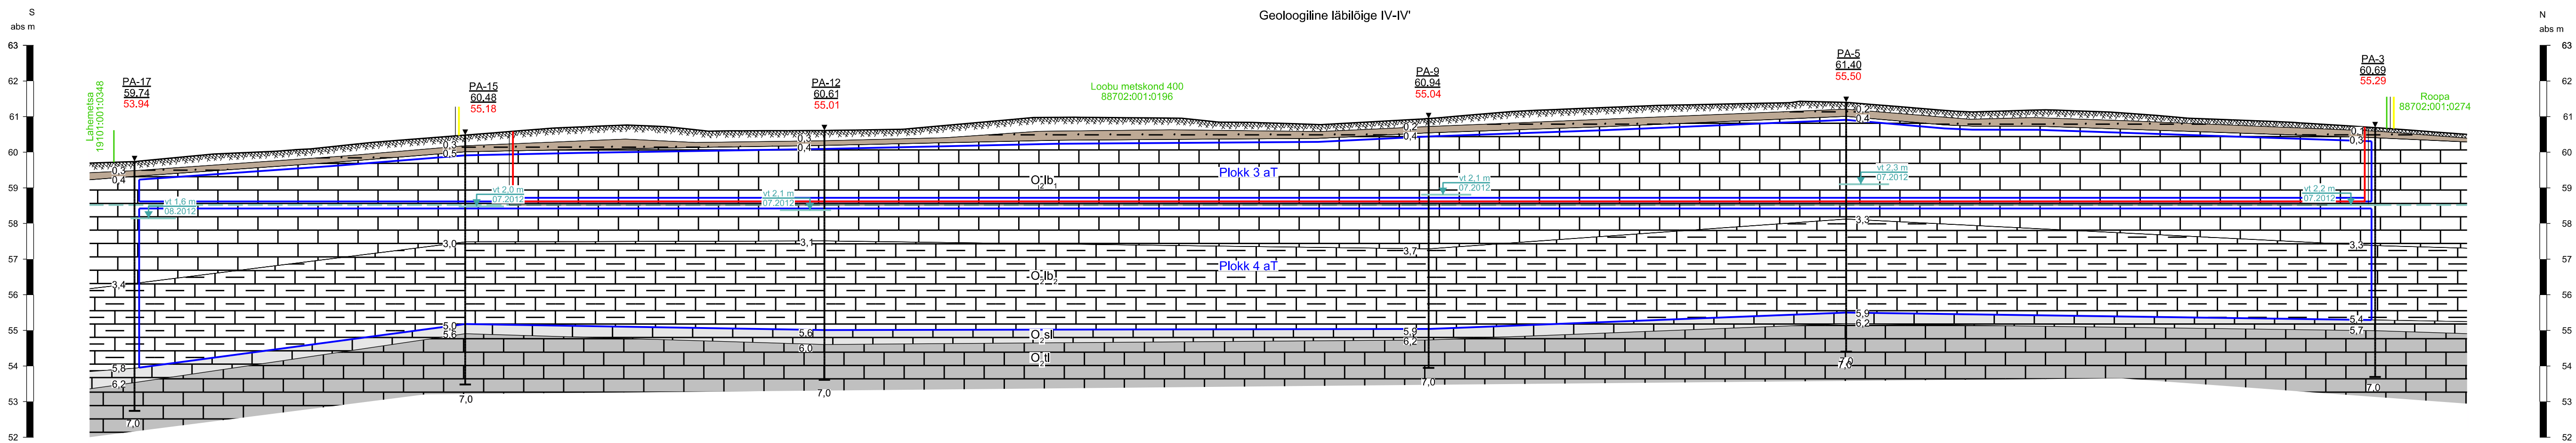
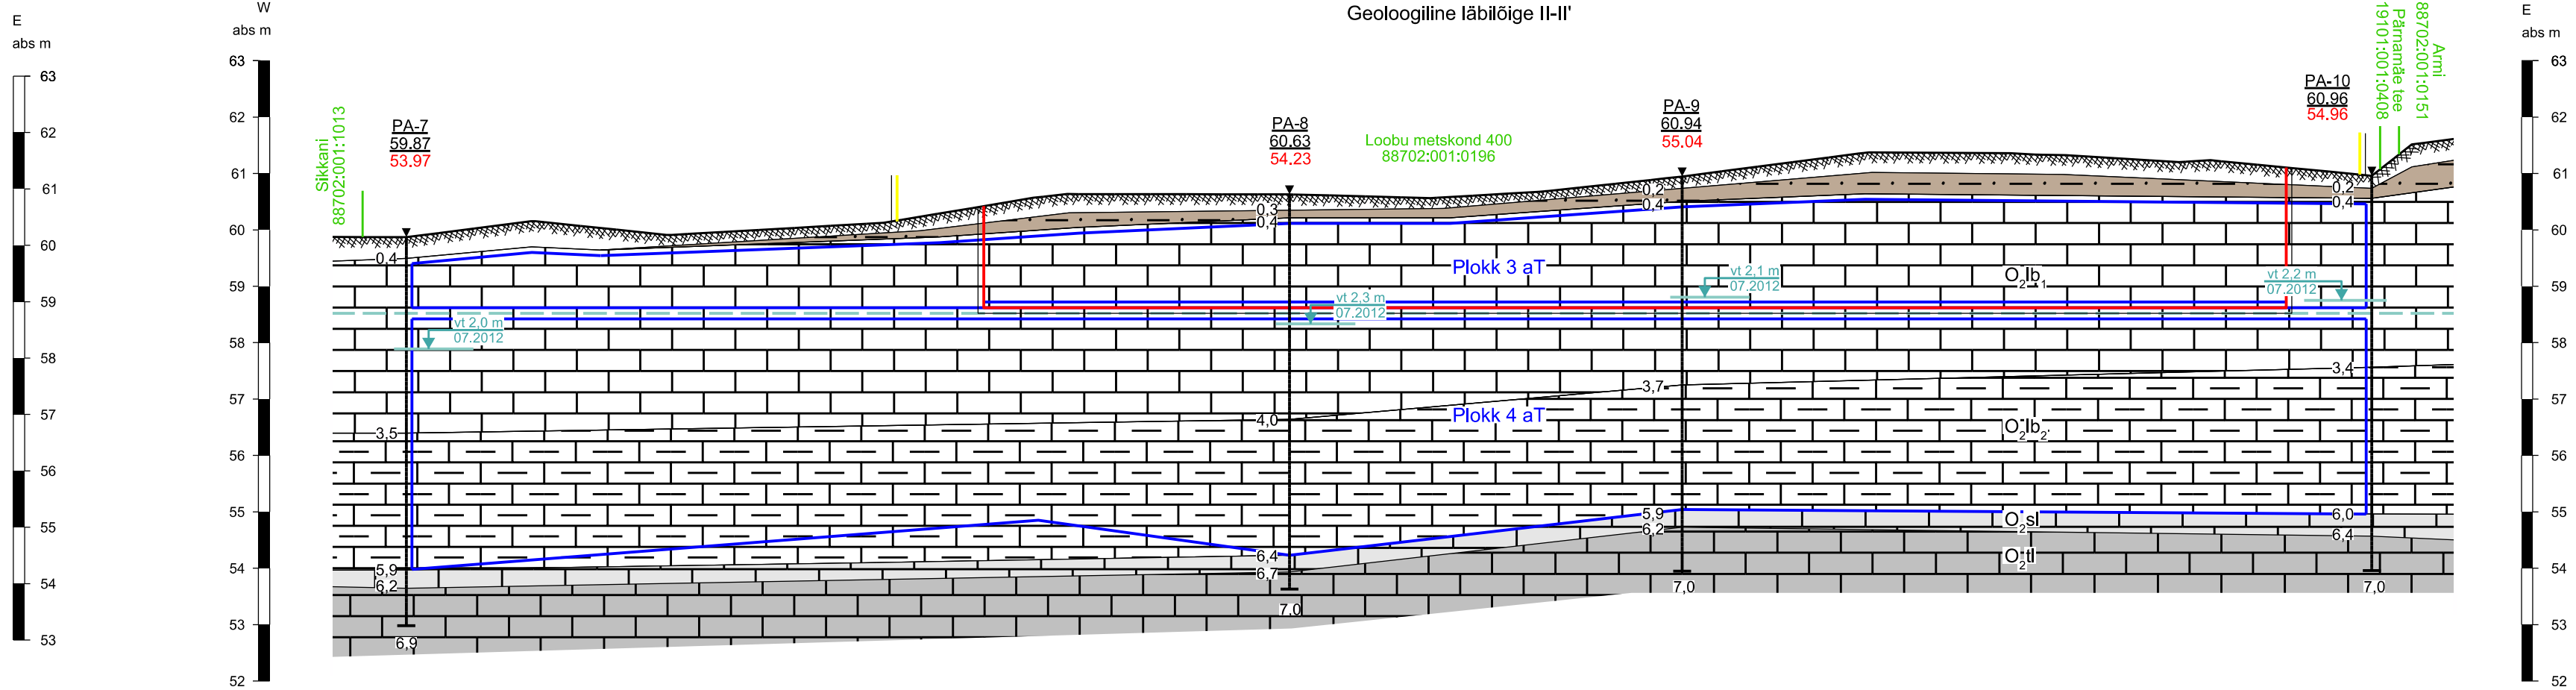
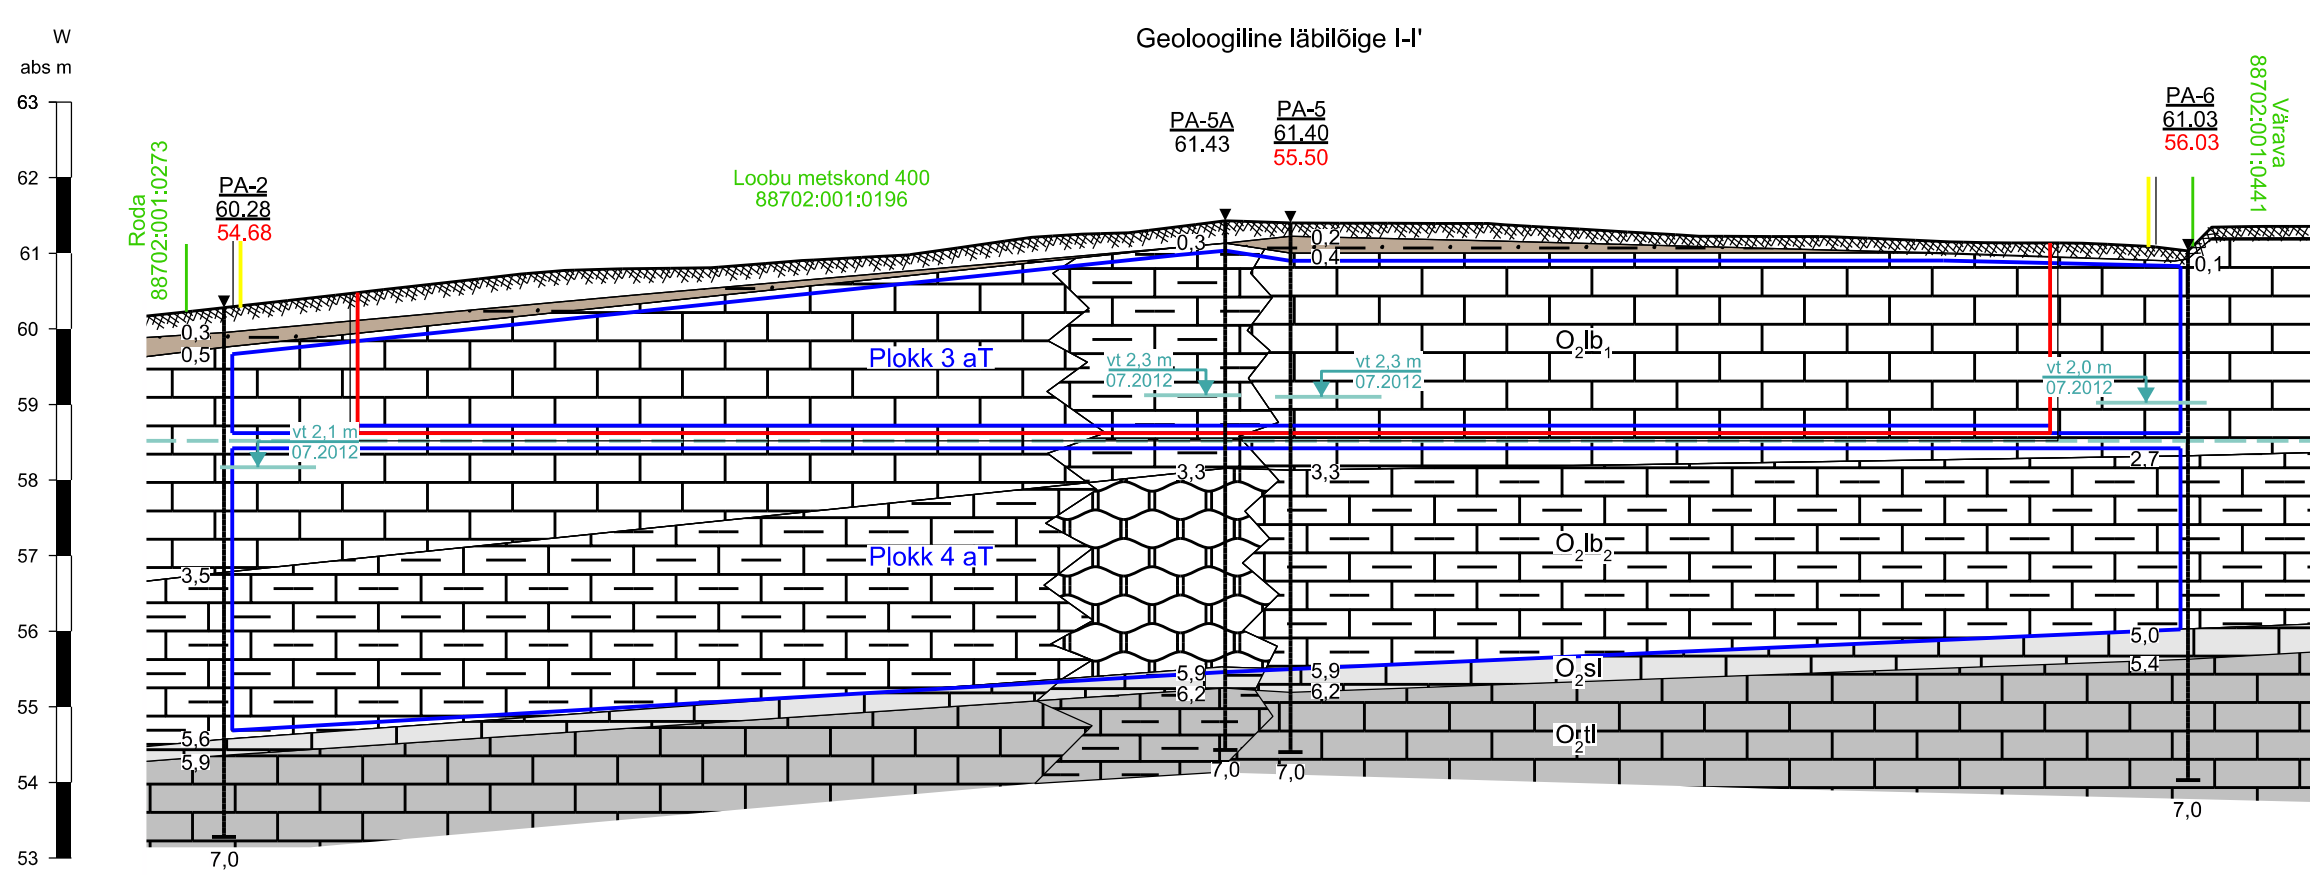
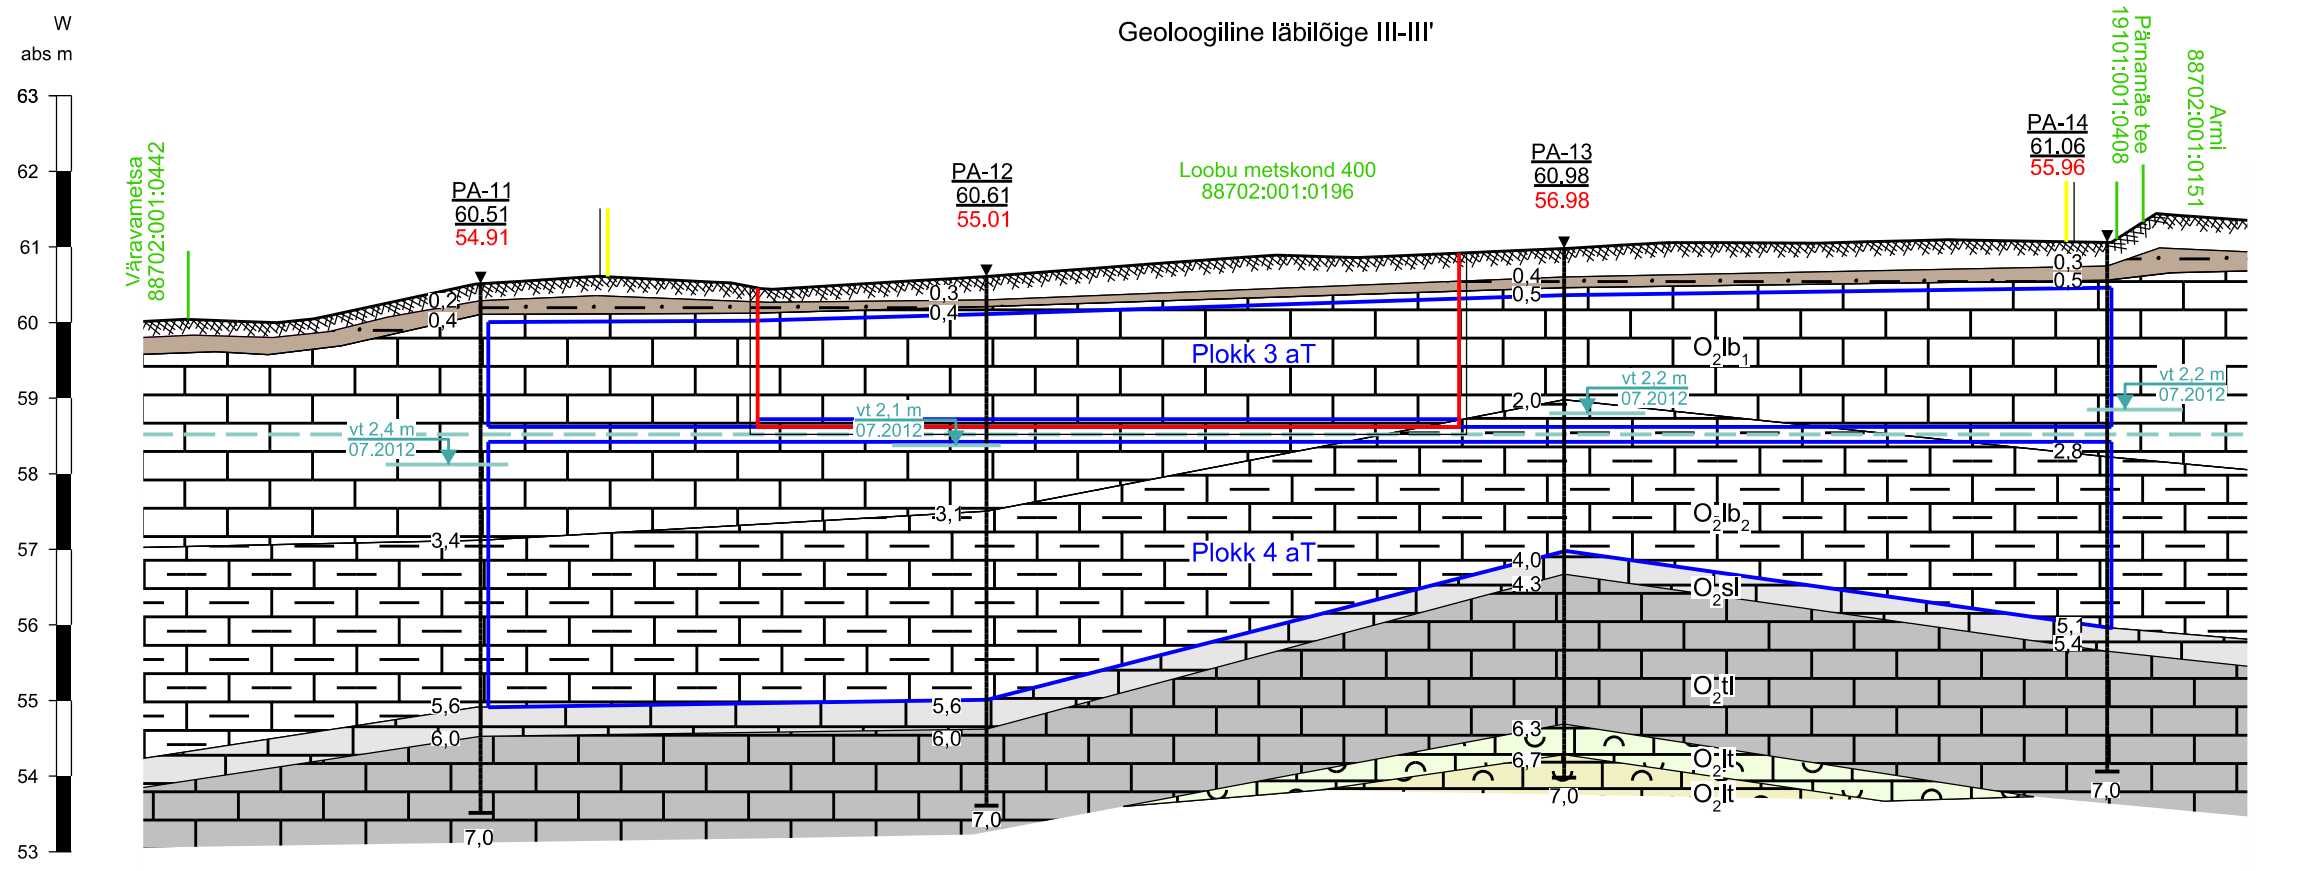
MÄRKUSED:  
1. Kõrgused konverteeritud EH2000 süsteemi (BK77 süsteemi +0,22 m).  
2. Ploki 3 aT lamam paikneb ühtlaselt kõrgusel 58,52 abs m (vastavalt keskmisele põhjaveetasemele).  
3. Kaitsetervikuid ei ole kaevandamisel ette nähtud jätta.  
Kasutatud:  
Tuuling, T. 2013. Paasi II uuringuunumi lubjakivi geoloogiline uuring Lääne-Virumaal (varu seisuga 01.04.2013).  
Geoloogilised läbilõiked, OÜ Eesti Geoloogiakeskus.
