| Objekti nimetus ja aadress<br><b>Kirikuküla - ja Kirikuküla II liivakarjäärid</b><br>Narva-Jõesuu linn, Ida-Viru maakond | | Joonise sisu<br><b>Geoloogilised läbilõiked</b><br>I-I', II-II', III-III' ja IV-IV' | |
| Loa omanik<br><b>Tariston AS</b><br>Toompuiestee 35 Tallinn 10149<br>tariston@tariston.ee | | Graafile lisa 2/2<br>Mõõtkava H 1 : 1000<br>V 1 : 100 | |

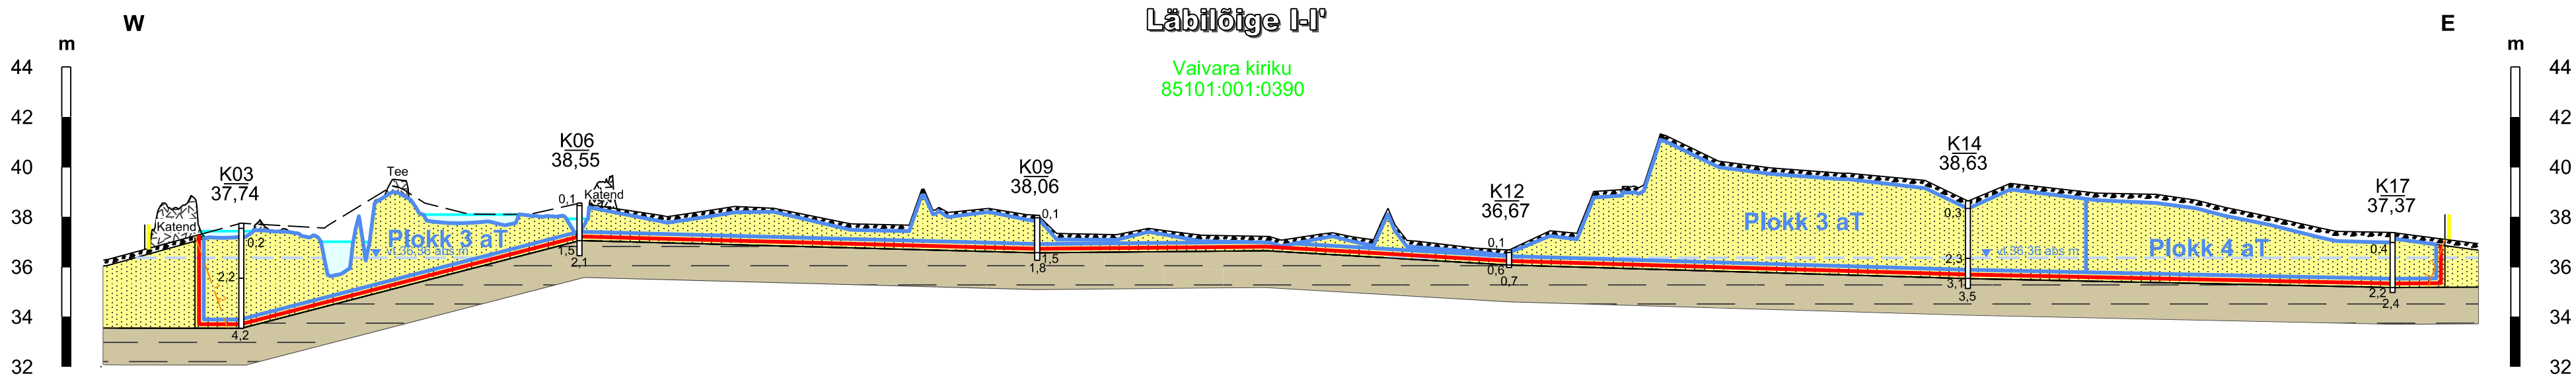
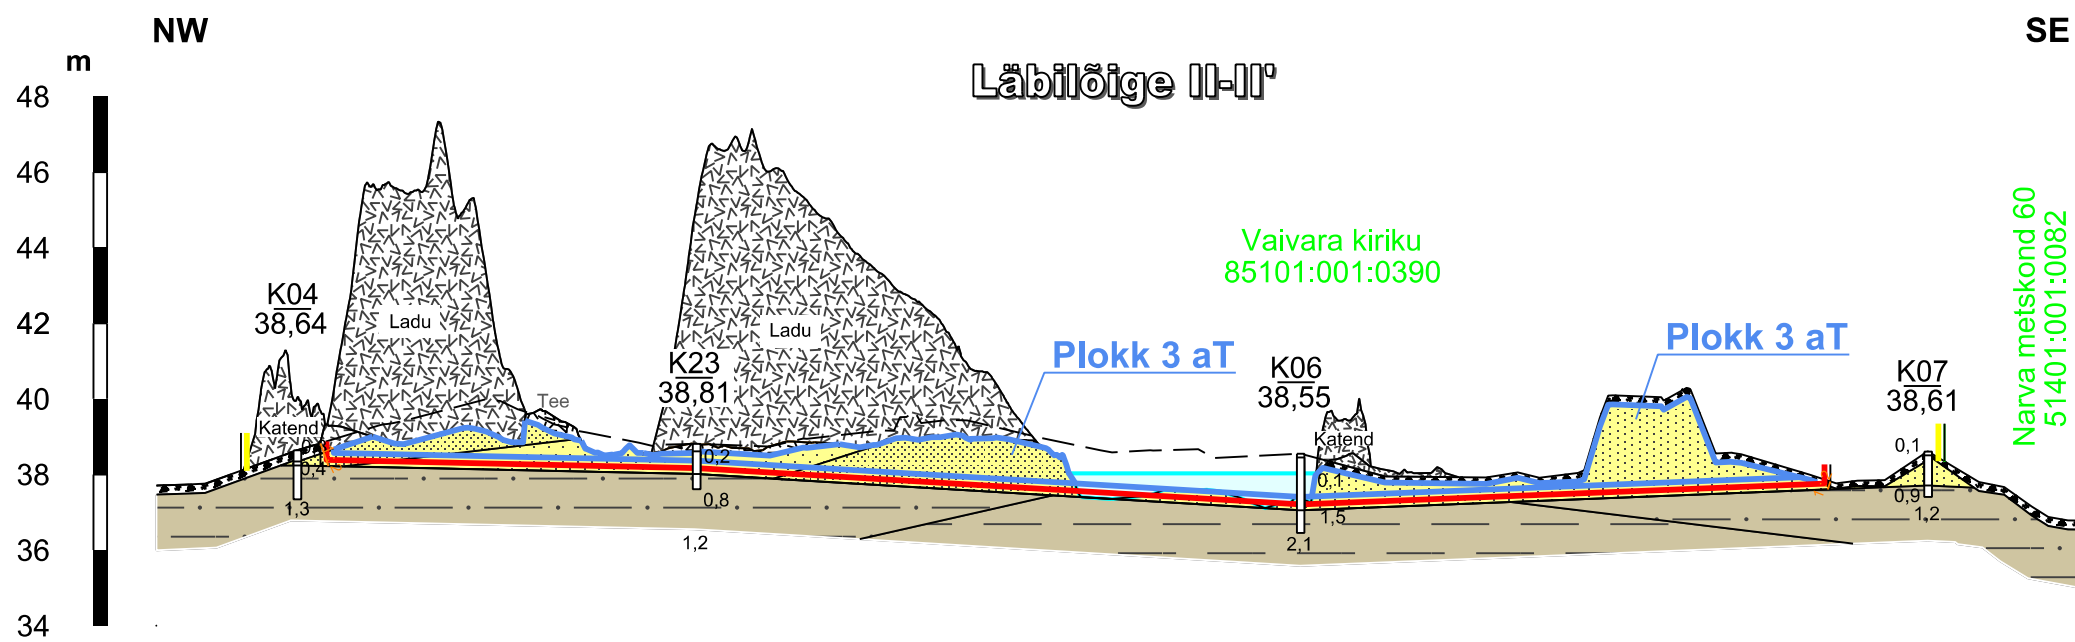
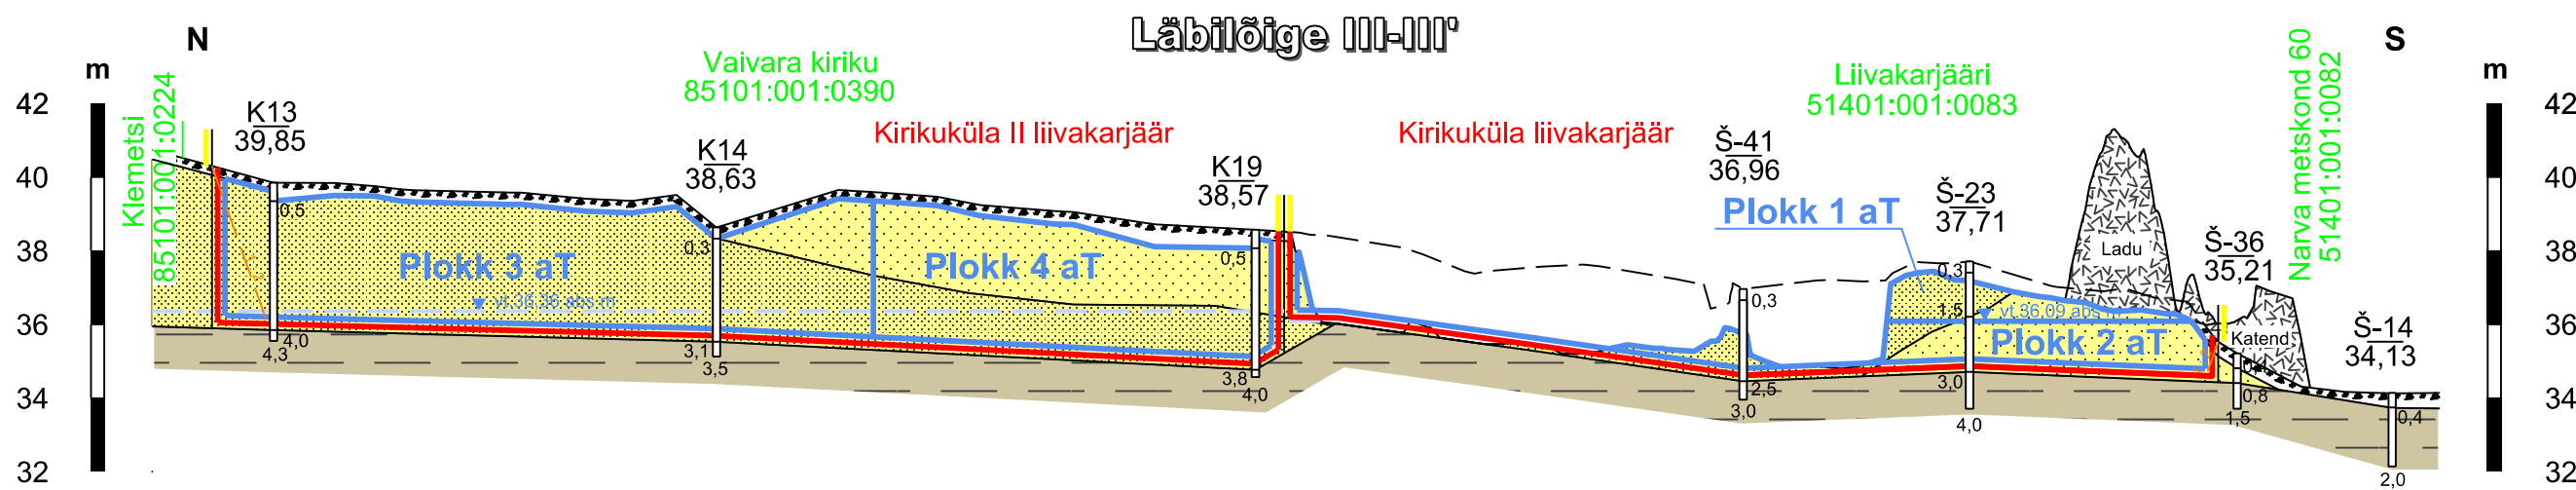
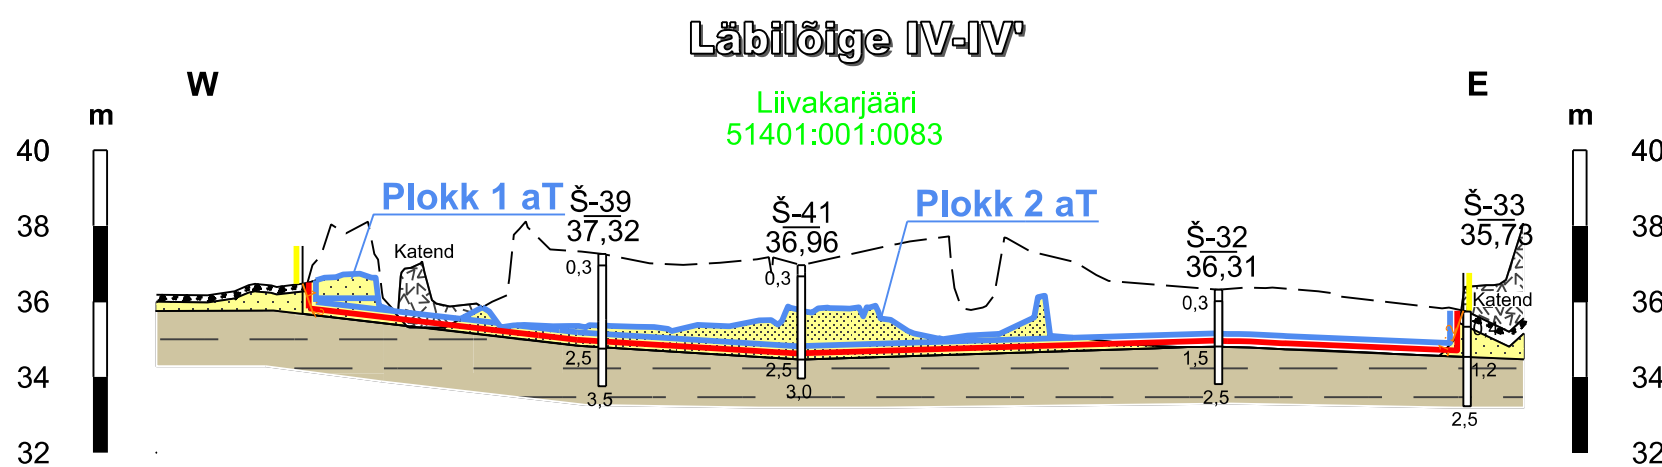
- Kõrgused EH2000 süsteemis (BK77 +0,19 m).
- Läbilõigete koostamisel on kasutatud:
  - Kirikuküla liivamaardala Kirikuküla liivakarjääri markseiderimöödistamine (varu seisuga 26.11.2020) (OÜ Inseneribüroo STEIGER, töö nr 20/3252).
  - Aruanne Ida - Viru maakonnas Kirikuküla II uuringuruumis tehtud geoloogilised tööde kohta (varu seisuga 22.04.2020) (OÜ J. Viru Markseideribüroo, töö nr 19213).
- Kasutatud tarkvara: Bentley PowerCivil for Baltics V8i (litsents: 70000661800020).
- Korrastatud karjääri nõlv on kujutatud lõikel mõõtkavatult
