## SILLA ÜLEVAATUSE AKT

Silla number	x
Silla nimi	x
Tee nr	8100010
Tee nimi	Teelahkme-Võtikvere tee
Asukoht (km)	0,9
Maakond	Jõgeva
Omanik	Mustvee vald
Ületatav takistus	Mustvee jõgi
Eelmine ülevaatus	Pole teada
Ülevaatus aeg	24.07.2024
Ilm	Pilvine, 23 kraadi sooja, tuuline

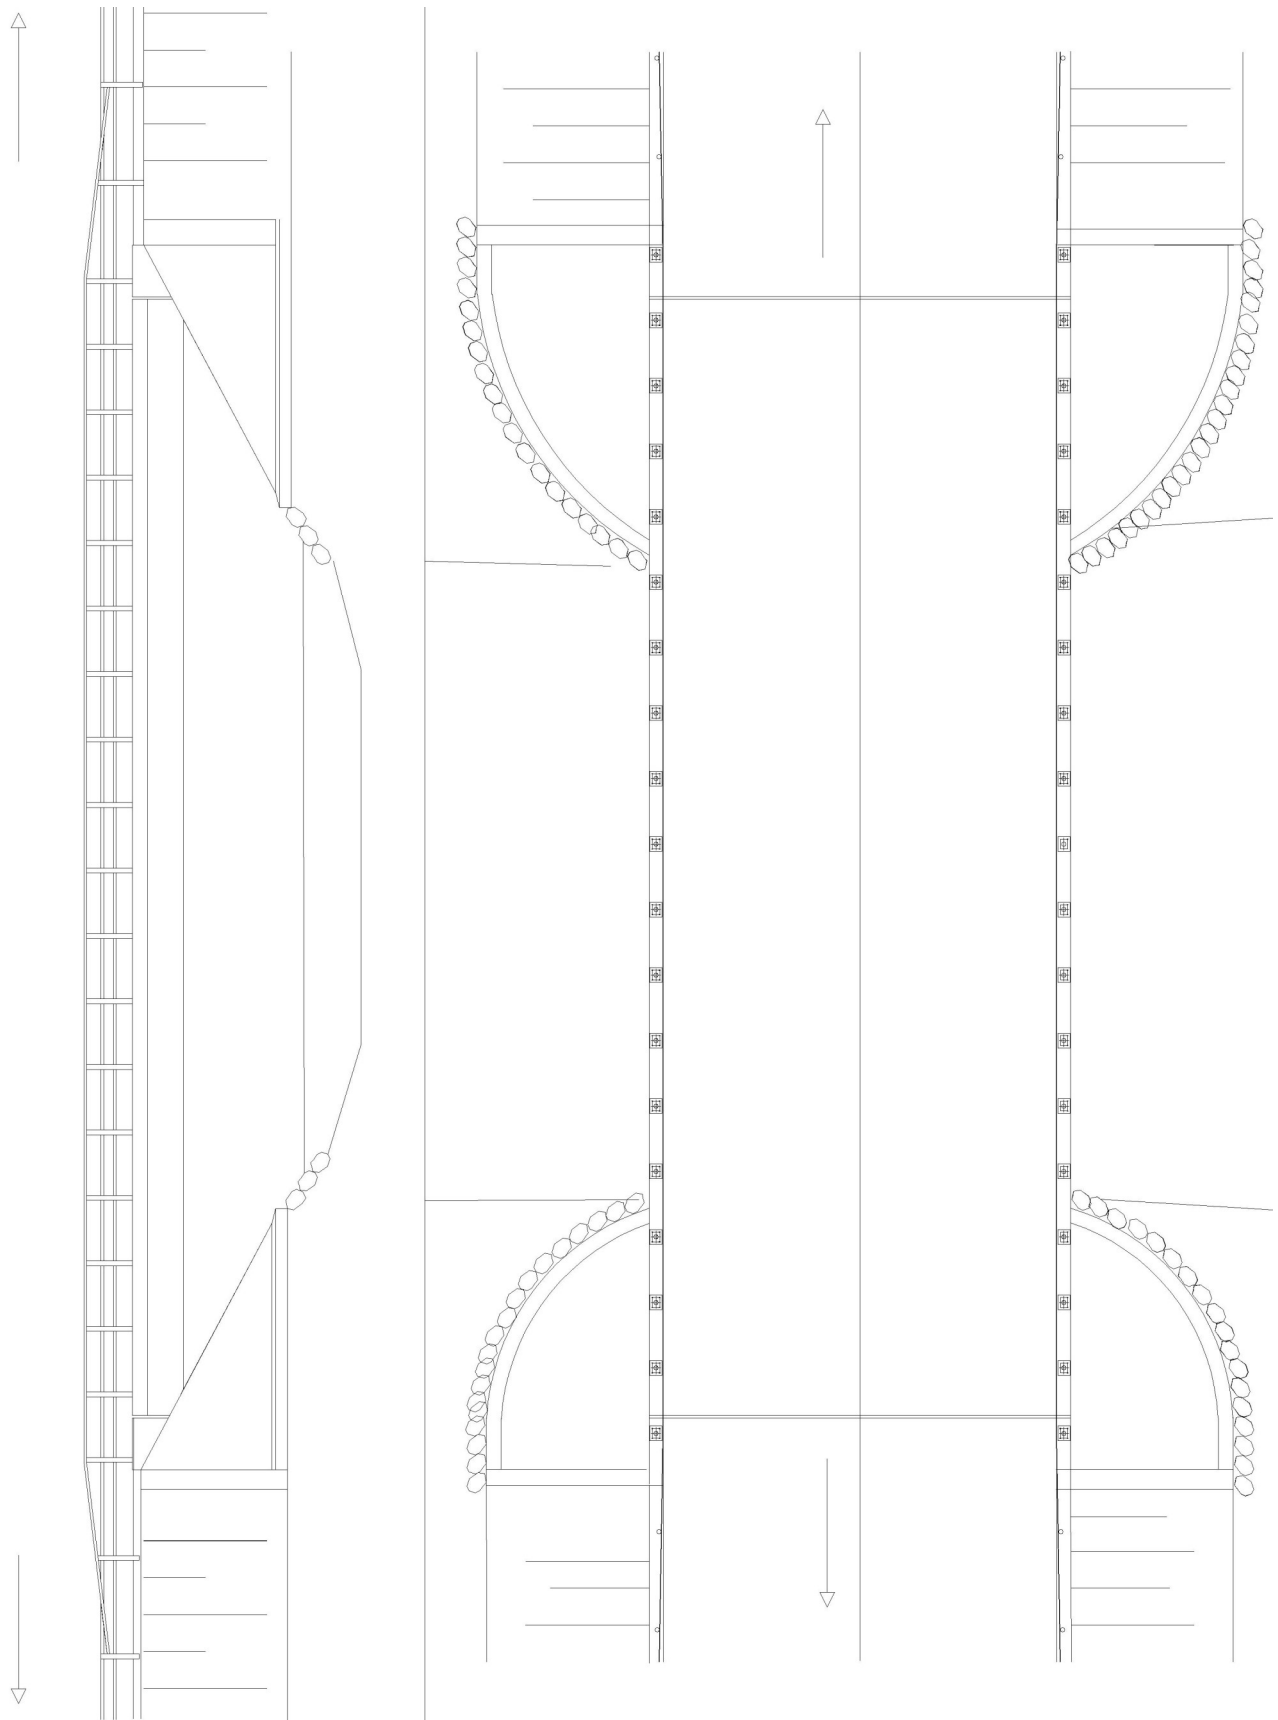
Joonis 1. Defektid sillal

lg	Tee seisundinõuete määrus § 31. Silla seisundinõuded	Vastavus (Jah/Ei)	Märkused
1	sõidutee katte laiuse vähenemine sillal peab olema tähistatud liikluskorraldusvahenditega;	ei	
2	sillaelementide praod ja liited ei tohi ohustada silla kandvate elementide püsivust;	jah	Ei ohusta
3	silla kandvatel elementidel ei tohi esineda silmaga nähtavat läbivajumist;	ei	Vajumid puuduvad
4	sillal peab olema tagatud temperatuuride erinevustest vuukide ja tugiosade liikuvus;	ei	Pole vajalik
5	silla hüdroisolatsioon peab olema vettpidav;	pole	Puudub

Jrk nr	Nõue	Täitmine (Jah/Ei)	Märkused
6	silla teraselemendid peavad olema kaitsitud korrosiooni eest;	ei	roostes
7	silla tööarmatuurid ei tohi olla paljandunud ja neil ei tohi esineda kooruvat korrosiooni;	pole	
8	silla kandvad puitelemendid peavad olema kaitsitud ilmastikumõjude eest ning olema püsivust ohustavate kahjustusteta;	pole	puudub
9	sillapiirde algus peab olema tähistatud tähisposti, püstmärgise või ohtlikust kohast teavitava liiklusemärgiga, piirde puudumisel peab olema silla algus tähistatud mõlemal pool teed liiklusemärgiga 686 „ohtlik koht või teeäär” või püstmärgisega;	ei	Püstmärgised puuduvad
10	silla kõnnitee peab olema sillal eraldatud sõiduteest teekattemärgistuse, äärekivi või piirdega;		puudub
11	sillal kõnnitee olemasolul peab sillal olema käsipuu;	puudub	vajalik
12	sillal olev käsipuu ja piire peavad olema jäiga kinnitusega, välja arvatud rippkonstruktsiooni puhul, ja ühtlase pinnakattega;		vajalik

13	silla käsipuul ja piirdel ei tohi olla jäävdeformatsioone üle 100 millimeetri;		puudub
14	silla koonustel ei või olla erosiooni ega uhtumisi, mis ohustavad rajatise stabiilsust;	ei	Osaliselt varisenud
15	vee voolamine sillaaluses voolusängis ei tohi olla takistatud;	ei	Veeseis ca 20 cm
16	silla pealispinnalt peab olema tagatud vee äravool ning silla veeviimarid ei tohi olla ummistunud.	Jah	tagatud

Kuna sild on mõeldud ainult jalakäijatele ja jalgratturitele, siis lisaks olemasolevatele liikluskorraldusvahenditele (tupik ja eelhoiatusmärgid, et sild ainult kergliiklejatele) vajalik enne silda mõlemalt poolt panna sinise põhjaga kergliikleja liiklusemärk. **Panna püstmärgised, ja vajalik käsi-puu, suur kõrguste vahe.** Võsa ja rohu eemaldamine nõlvadelt kuni 2 meetri kauguseni silla äärest. Paigaldada kindlasti massiivne 2t registrimassiga ning lisatahvel „Lubatud vallavalitsuse loaga“
