Projektiijuh/Proj eng.	Kristjan Karabelnik	Tellija/Customer	Põltsamaa Vesi OÜ	Töö nr./Job nr.	17-11-23-VK
Projekteerija/Designer	Kristjan Karabelnik	Objekt/Obiect	Pajusi küla vee- ja kanalisatsioonitorustikud	Joonise nr./Drawing nr.	L-01
Projekteerija/Designer	Meelis Mark	ning reoveepuhasti			
Kontrollija/Inspector	Erkki Meisa				
OÜ ALKRANEL Ria 15B, Tartu tel. 736 6676 info@alkranel.ee www.alkranel.ee		Aadress/Location Pajusi küla, Põltsamaa vald, Jõgeva maakond		Mõõtkaava/Scale -	
Joonis/Drawing Ehituskaeviku tüüpriistõiked ja katete taastamise lõiked		Kuupäev/Date 14.05.2024			
Faili/File 171123VK_TP_Kate-Kaevik.dwg				Staadium/Stage: TP

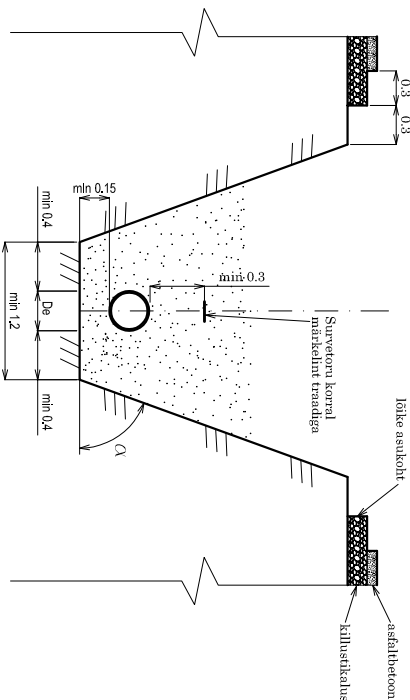
Kaeviku ristlõige
Tüüp nr 1

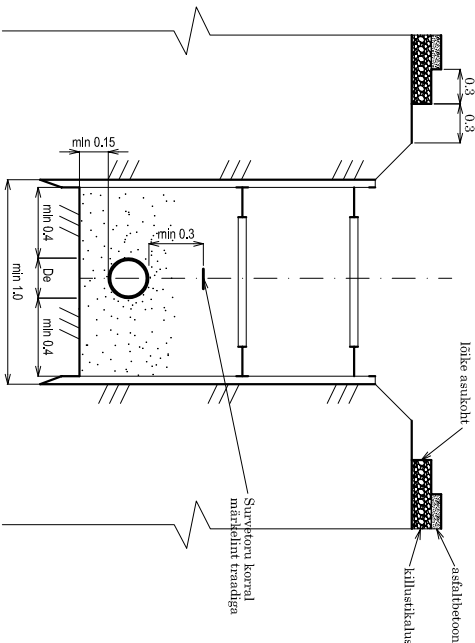
Kaeviku ristlõige
Tüüp nr 2

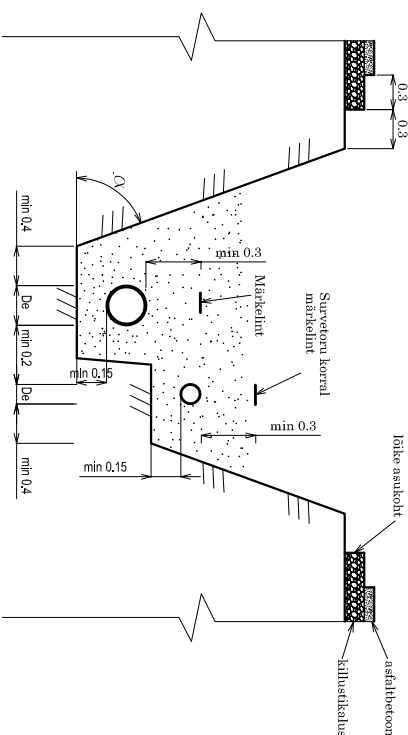
Kaeviku ristlõige
Tüüp nr 3

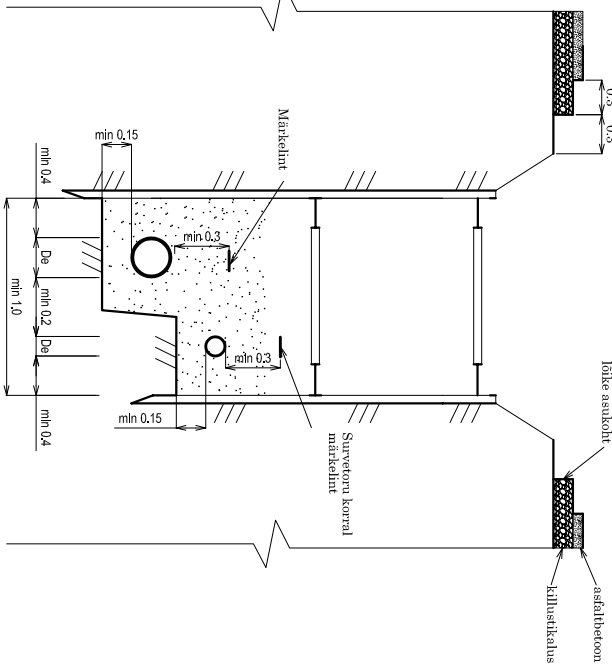
Kaeviku ristlõige
Tüüp nr 4

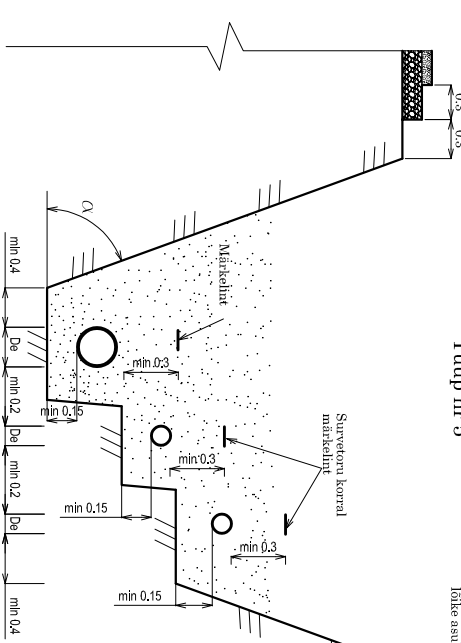
Kaeviku ristlõige
Tüüp nr 5

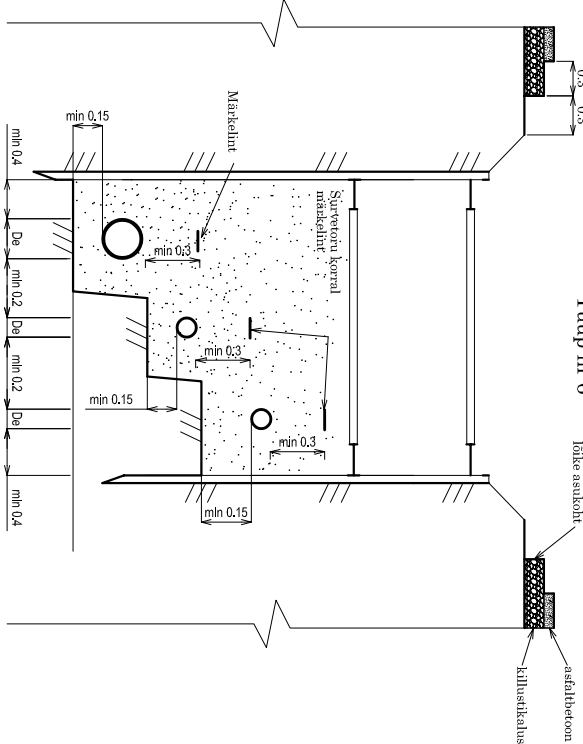
Kaeviku ristlõige
Tüüp nr 6

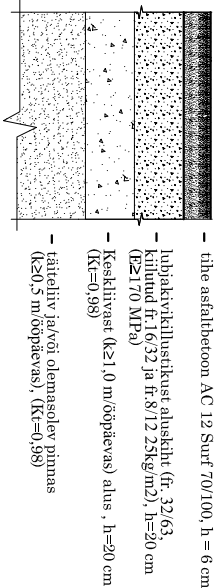
1. kihilise asfaltkattega sõidutee katte taastamine
