OÜ J.Viru Markšeideribüroo

Töö nr 25214

Aruanne
Kobratu liivamaardla Kobratu XIII uuringuruumis tehtud
geoloogiliste tööde kohta (varu seisuga 30.09.2025)

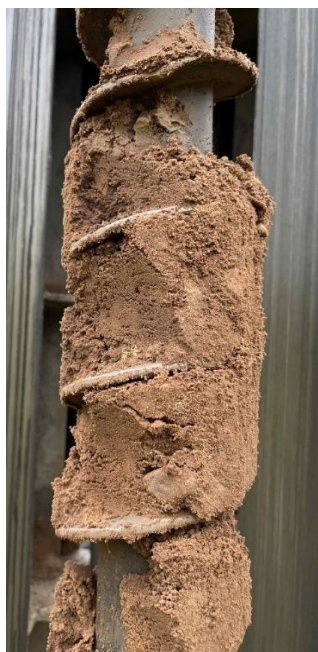
Foto 3.1. Täide, Pa-4-25 intervall 2,3-2,5 m

Uuringuruumis moodustab looduslikus seisundis oleval alal katendi liivasegune muld paksusega kuni 1,0 m ja saviliivmoreen ning liivsavimoreen paksusega kuni 4,3 m. Karjääri keskosas on osaliselt teostatud karjääri põhja ja lõunakülje korrastamist, mille käigus on täiteks kasutatud moreeni (foto 3.1) ja liivasegust mulda, millest moodustub tehnoeene katend paksusega 1,2-4,0 m (Pa-1-25, Pa-2-25, Pa-4-25, Pa-5-25).

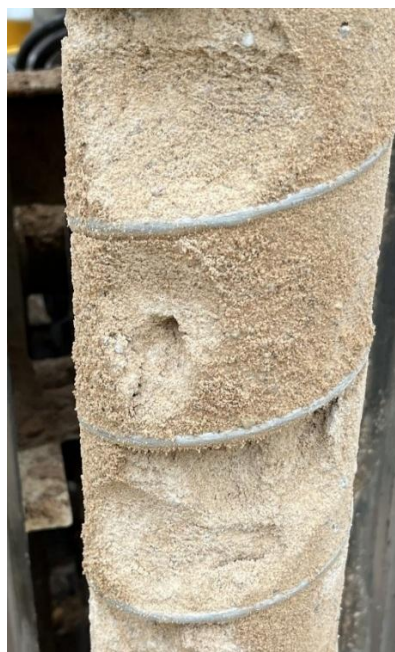
Foto 3.2 Peeneteraline liiv, Pa-8-25 intervall 0,9-1,2 m

Kasuliku kihi moodustab muutliku terasuurusega liiv, milles esineb kohati üksikuid kruusa läätsesid. Liiv on valdavalt peene ja väga peeneteraline ning savikas. Uuringuruumi põhjaosas (Pa-6-25, looduslik tervik) on uuritud kasulikku kihti paksuses 18,6 m (jätkub sügavuse suunas), kus pealmises osas esineb kuni 4 m paksune kruusalääts, mille all lasub kuni antud punktis uuritud sügavuseni peeneteralise liiva kiht üksikute veeriste vahekihtidega. Alumises intervallis muutub liiva savikamaks. Ülejäänud uuringuruumis, kus puuraugud rajati olemasoleva karjääri põhja, on kasuliku kihi läbilõige ühesugune, kus sügavuse suunas liiva terasuurus suureneb ja savi-tolmu sisaldus väheneb. Karjääri põhjast sügavamal on kasuliku kihi paksus kuni 11,7 m. Üldistatult on ülemises intervallis (ca ½ uuritud paksuste ulatuses) liiv peene ja väga peeneteraline ning savikas (foto 3.2, foto 3.3). Edasi on liiv valdavalt keskmiseteraline muutudes enne lamamit jämedateraliseks (foto 3.4). Kasuliku kihi lamamiks on valdavalt hall saviliivmoreen.

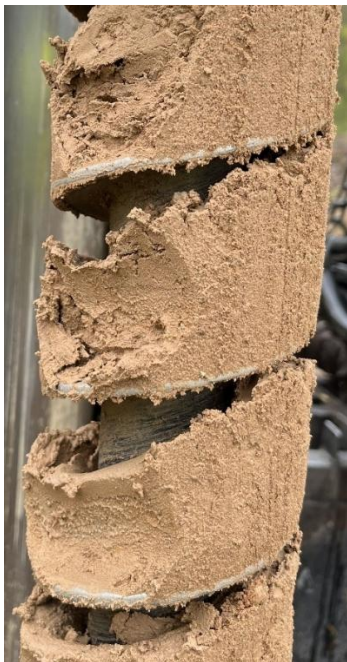
Foto 3.3 Väga peeneteraline savikas liiv, Pa-3-25 intervall 1,2-1,5 m

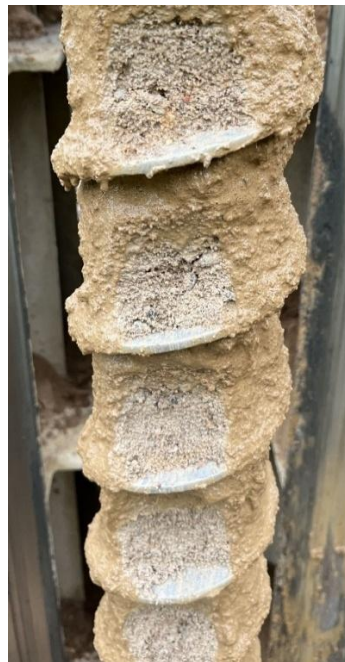
Foto 3.4 Keskmise kuni jämedateraline liiv, Pa-7-25 intervall 7,0-7,4 m

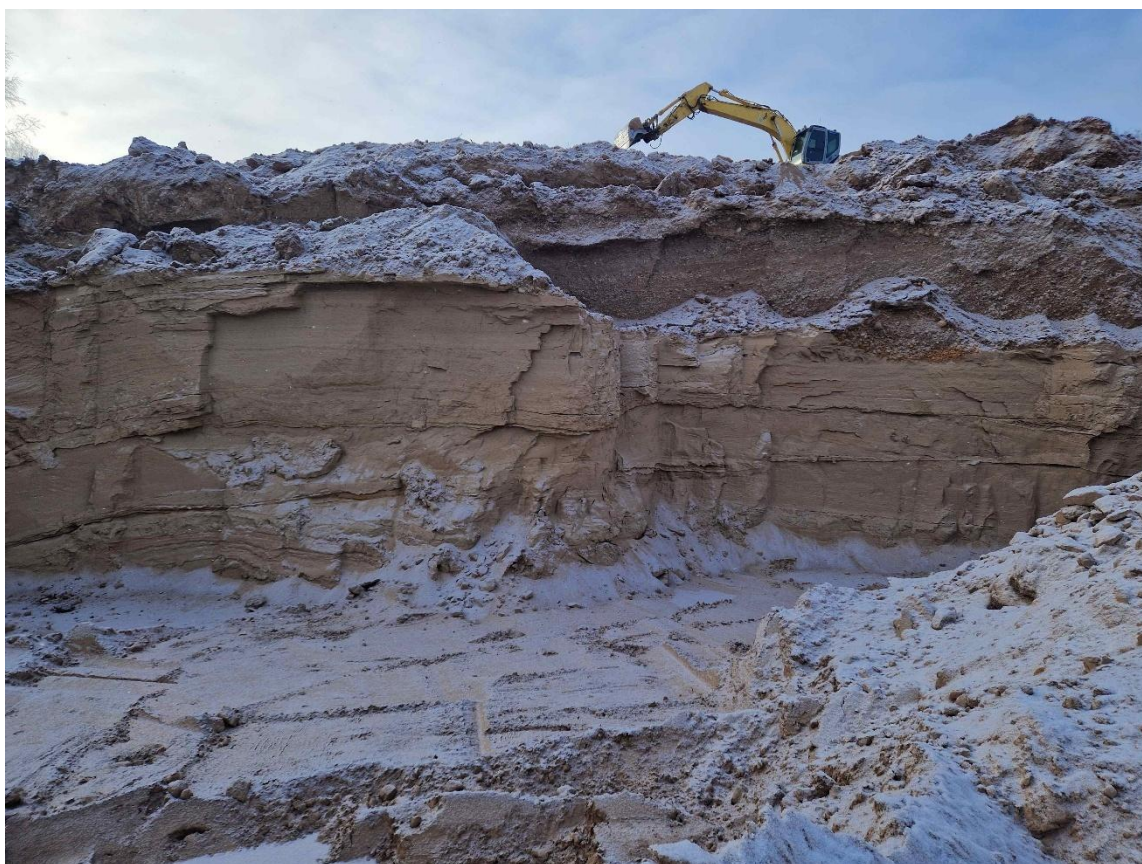
Foto 6.1 Karjääri lõunakülje sein, kus on maavara realiseerimise käigus tuvastatud osaline hea kvaliteediga liiva ja kruusliiva levik

Varu arvutus on teostatud kahes plokis. Plokid pindalaga 5,72 ha paiknevad üksteise peal ja on eraldatud keskmise põhjaveetasemega 43,2 abs m. Uuringuruum kattub osaliselt olemasolevate aktiivse tarbevaru plokkidega 3, 4, 7 ja 8. Selleks, et lihtsustada maardla plokilist ehitust ja edaspidi kaevandamise mahuaruandlust on lisaks uuritud varule hõlmatud varu arvutusse ka olemasolevad aktiivse tarbevaru plokid, mille kvaliteet on eelnevalt teisendatud vastavalt kehtivale uuringu korrale (ptk 4) ning milleks on osaliselt uuringu tulemusi ekstrapoleeritud uuringruumist väljapoole (uuringuruumi lõunaosas Pa-6-07 suunas). Karjääri lõunaküljel on maavara realiseerimise käigus tuvastatud osaline hea kvaliteediga liiva ja kruusliiva levik (foto 6.1), mistõttu maavara säästva kasutamise printsiibist lähtuvalt kaasatakse täies ulatuses väljaspool uuringuruumi olemasolevad plokid 7 ja 8 moodustatava ploki koosseisu.
