Paisu likvideerimise kavatsus Liiva ojal

a) Paisu ja paisutuse likvideerimise eesmärk:

Paisu likvideerimise eesmärk on parandada kalade rändetingimusi Lääne-Viru maakonnas, Vinni vallas, Aravuse külas Liiva ojal (VEE1073300) asuval paisul.

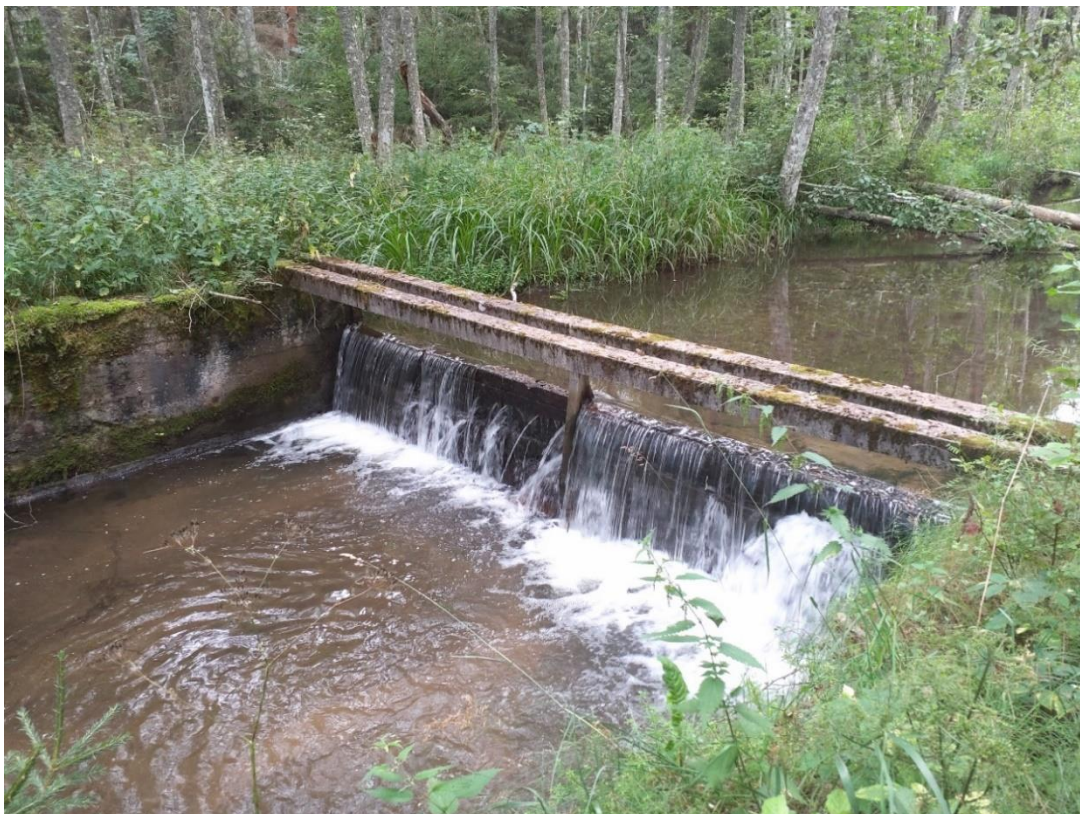
Joonis 2. Liiva oja pais 24.07.24.

Tegevuste kirjeldus: Liiva ojal asuv pais planeeritakse lahendada selle likvideerimisega ning seeläbi muuta rändetakistus kaladele läbitavaks kõikide vooluhulkade juures. Likvideeritakse kõik betoon rajatised ja puitkilp varjadega reguleeritav eriprofiilülevool. Truup nimetusse kanalisse planeeritakse sulgeda ja seeläbi suunata kogu Liiva oja vooluhulgad Liiva oja looduslikku süngi. Nimeta kanal jääb endiselt toimima kui maaparandussüsteemi osa ja viib liigvee metsakinnistutelt läbi kraavisüsteemide endiselt otse Kunda jõkke. Nii välja tõstetav sete kui betoonmaterjal jõest ja kaldaalalt utiliseeritakse. Projekteerimise käigus täpsustatakse, kas ja millises mahu tuleb korrastada Liiva oja süng ning maakividest kaldakindlustuse vajalikkus. Peale paisu likvideerimist teostatakse kaldaala korrastamine. Projekteerimise käigus täpsustatakse töödeks kasutatav tehnikat ning vajadusel ligipääsu vajadust. Projekt kooskõlastatakse selle valmimisel kõikide seotud osapooltega ja maaomanikega.

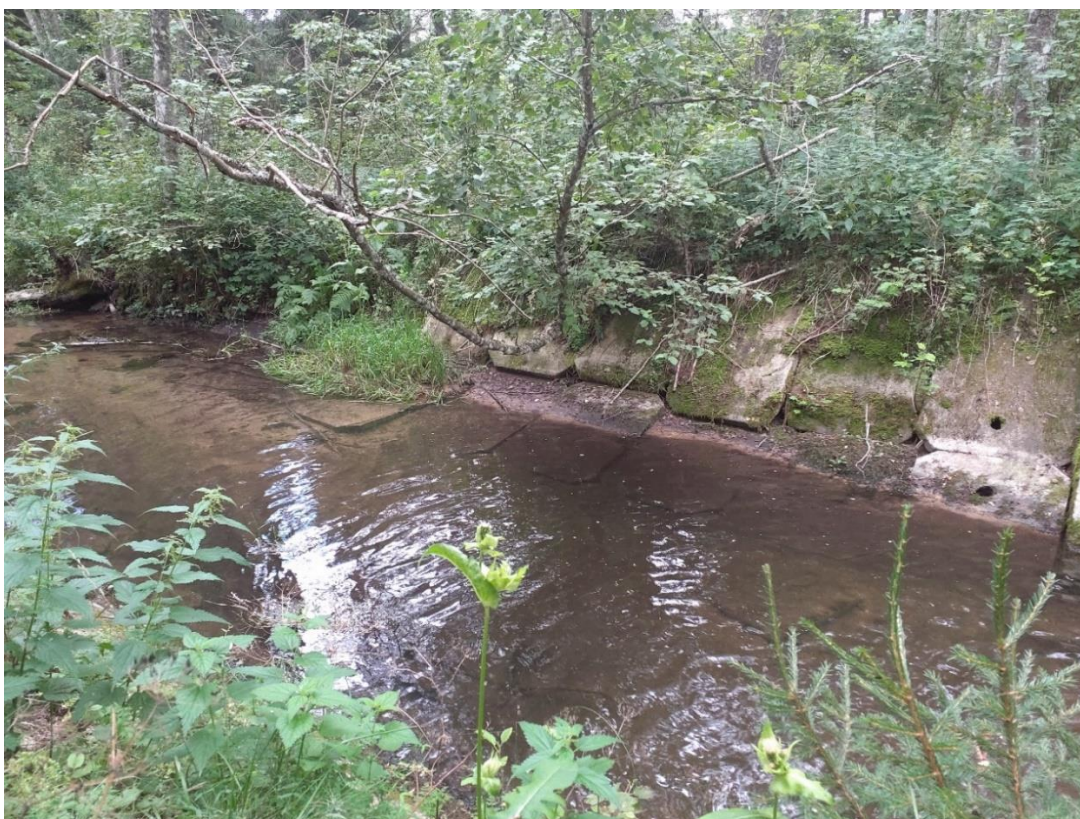
Joonis 3. Liiva oja paisust alla voolu oja kaldale ja vette pandud betoonplaadid 24.07.24.

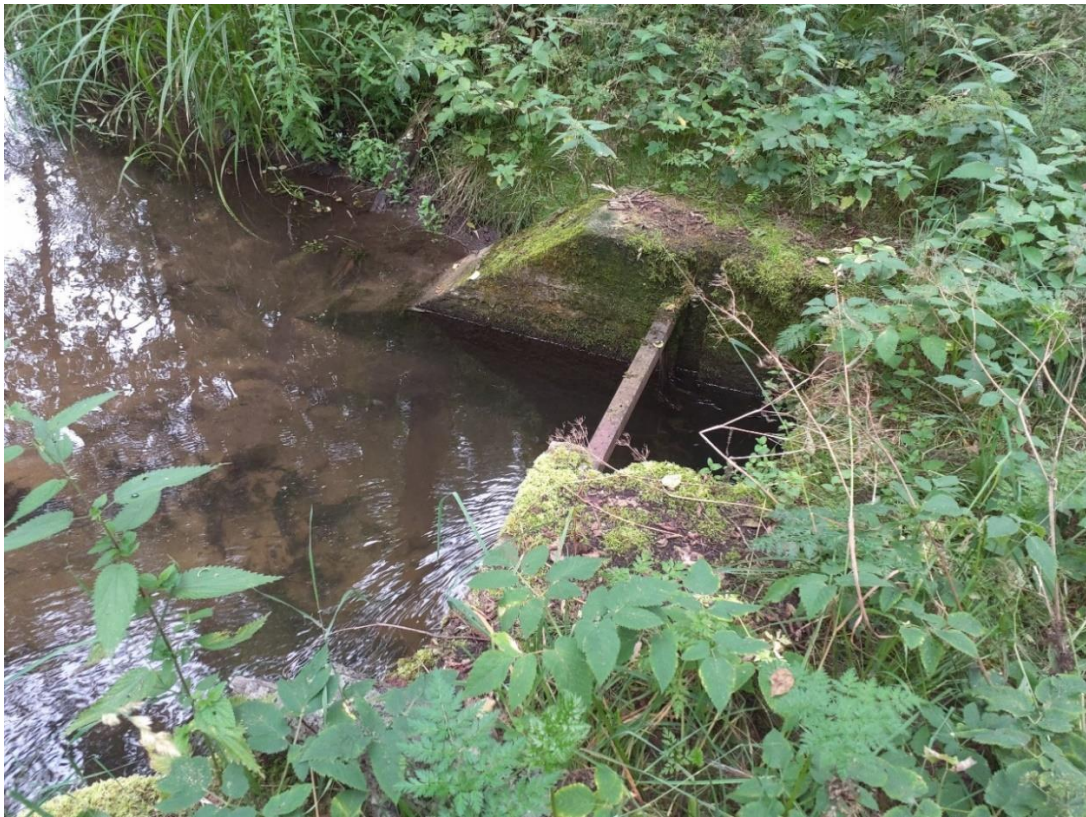
Osa Liiva ojast on suunatud nimetusse kanalisse, mis suubub Kunda jõkke, seega on osaliselt muudetud ka Liiva oja vee vooluhulkasid.

Joonis 4. Sisse vool Liiva ojast paisu kõrvalt nimetusse kanalisse 24.07.24.

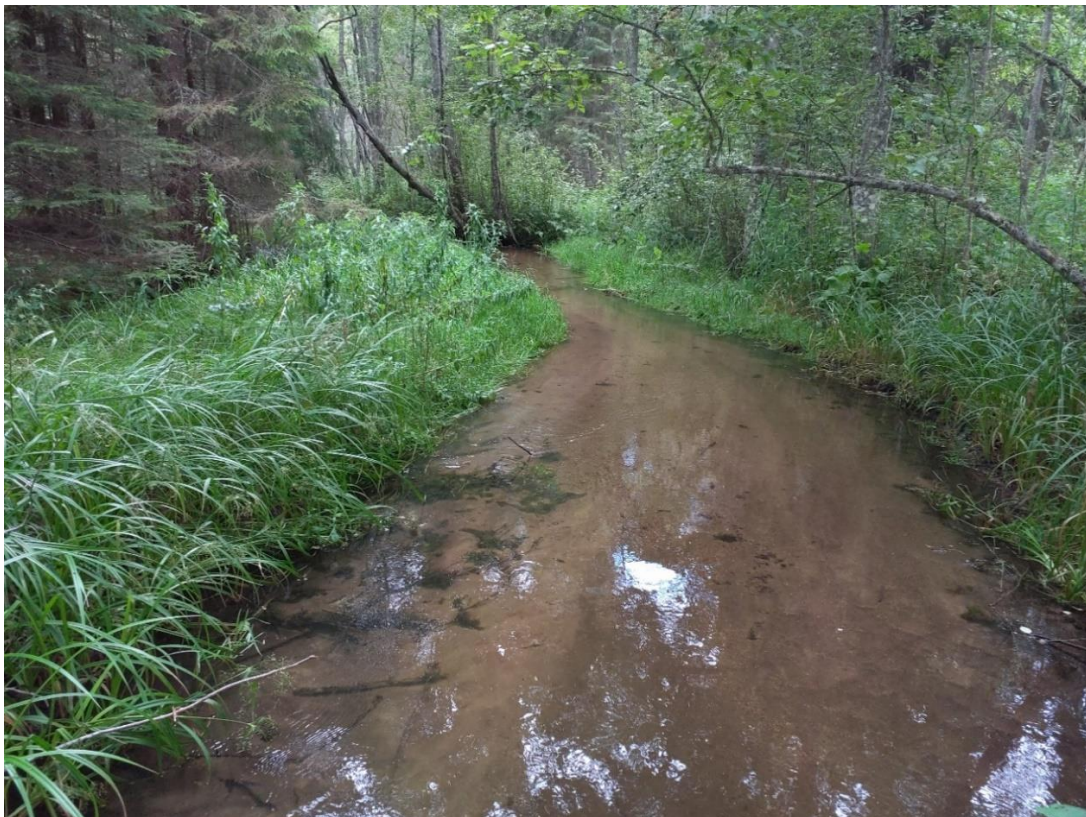
Joonis 5. Nimetu kanal allavoolu pildistatuna kanali sissevoolust 24.07.24.
