**From:**  
**Sent:**  
**To:**  
**Cc:**  
**Subject:** Ed: Liigvee probleem Liivaia ja Keila metskond 152 kinnistutel (Türisalu oja)

Käisin piirkonnas 17.01.2023.

Käisin looduses Türisalu oja kallast pidi teekonna Otitooma tee truubist kuni Talvoja tee truubini. Talvojatee truubist ülesvoolu liikuda ei ole võimalik, sest seal on kõik vee all.

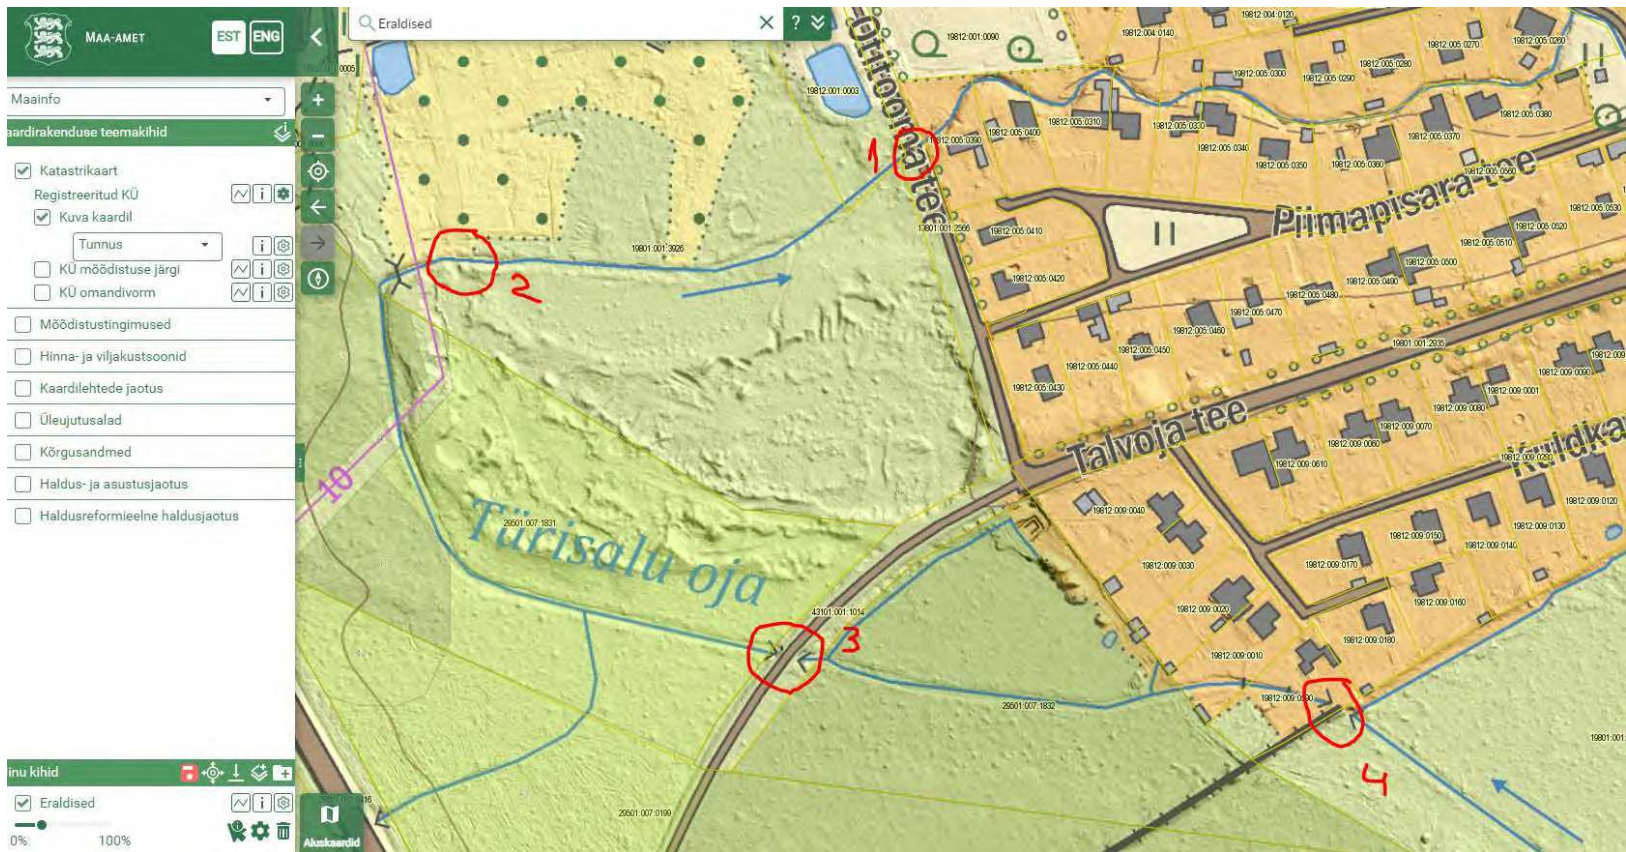
- Läbitud lõigul metsas olulisi takistusi, mis oleks tekitanud kusagil veepaisu, ei tuvastanud. Puud võivad olla ju pikali aga see ei tähenda veel, et see paneks vee seisma Türisalu ojas. Suhteliselt madal koht ojas on kunagise truubi juures (joonisel) tähistatud numbriga 2.
- Otitooma (1) tee truup on binokkeltruup. Truubitord ei ole täielikult vee all - seega on läbilaskevõimet veel.
- Talvoja tee truup on mõlemast otsast vee all. Veevool ei ole kiire. Kahtlustan, et kõige suurem probleem on Talvoja tee truubis, mis tänase veehulga juures on liiga väikese läbilaskevõimega. Kuivõrd heas seisus truup on, pole praeguse veeseisuga võimalik hinnata. Vaja on et vesi alaneks. See truup on Lääne-Harjumaa omandis.

Kogu piirkond on vägagi tasane. Suur hulk sademeid ja lume kiire sulamine on tekitanud korraliku uputuse paljudes kohtades. Kardan, et hetke olukord on paljude asjade kokkulangemine ja tegemist „Vääramatu jõud“ juhtumiga.

Selleks et aru saada, kas oja süvendamine annab tulemust on vaja kraavi põhja kõrgus kogu ulatuses üle mõõta Punktist (1-4) (maaparanduse uurimisprojekteerimistööd) Tulemustele vastavalt võtta vajadusel ette kaevetööd (suvine teema).

Vaja on aru saada kas teetruup Talvoja tee all on töökorras või vajab ümberehitamist.

Vaja on aru saada kas Türisalu oja süvendamine mainitud truupide vahel on vajalik ette võtta.
