| Projekti juht: | | Ivo Vallas | | Asendiplaan | |
| Fail / Kuupäev: P22063-3_PP_EL-4-01_asend.dwg | | 24.11.2023 | | M 1:500 | |
| Töö nr | | P22063-3 | Stadium | PP | Projekti osa: |
| 24.11.2023 | | | | | EL-4-01 |

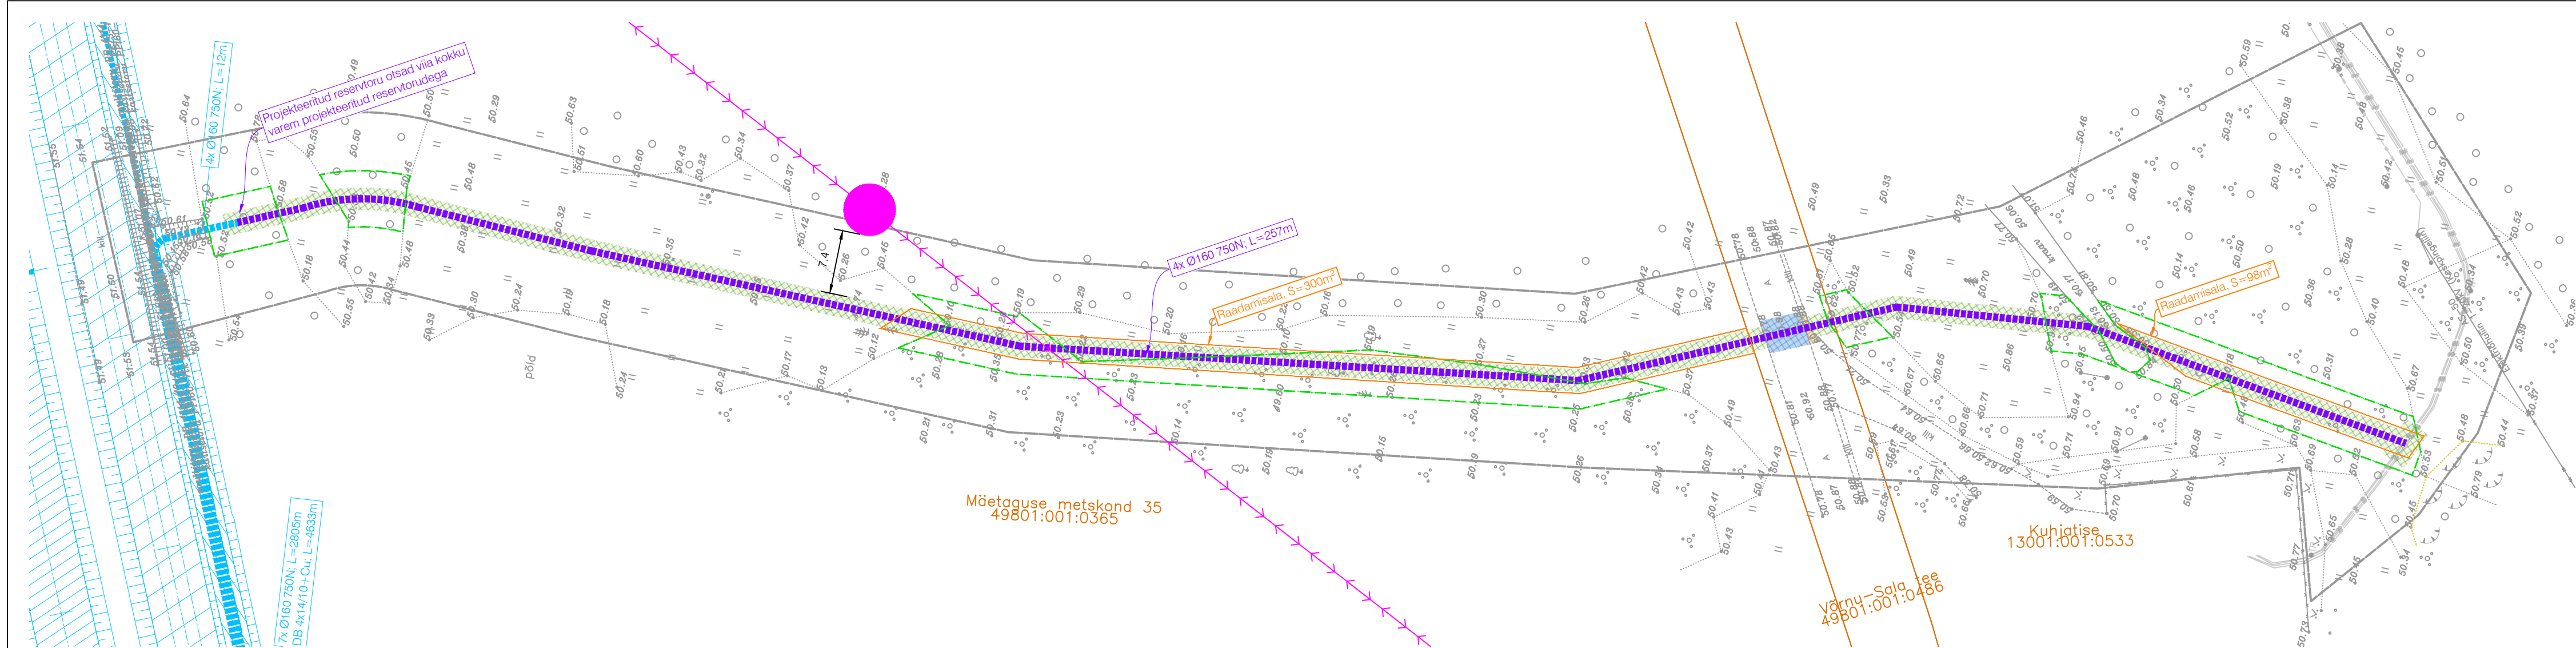
| | Võsa ja metsa eemaldamise piir, S=741m² |
| | Raadamisala, S=398m² |
| | Proj. reservtoru, 4xØ160 750N |
| | Haljasala taastamine, S=643m² |
| | Killustikkatte taastamine, S=3m² |
| | Sõidutee asfaltkatte taastamine, S=19m² |

- MÄRKUSED:
- Paigaldada 4xØ160 750N reservtorud. Haljasala alla min 0,7m sügavusele, sõidutee alla min 1,0m sügavusele
  - Taastamisel lähtuda "Tee ehitamise kvaliteedi nõuded", MTM 03.08.2015, 1
  - Mulla huumuse sisaldus peab olema vähemalt 3%. Kasvumuld peab olema mineraalmuld nõrgalt happelise või neutraalse reaktsiooniga (ph 4.0...7.5). Võimalik on kasutada olemasolevat kooritavat kasvupinnas, mis sialdada humust, kuid ei sisalda suuri kive ja taimede kahjulikke jäätmeid ning tihendad nii, et ei tekiks vajumisi ja vee kogumise lohkusid.
  - Täitematerjal ei tohi sisaldada suuri kive (≥15 cm), kõrvalisi esemeid, turvast, pehmet savi, puidu- või raadamisjätmeid, jääd, lund ja külmunud pinnast (pinnasekamakaid), muid kahjustavaid aineid ning jäätmeid. Talvetingimustest kasutada tagasitäitena ainult sulasid ja kergesti tihendatavaid materjale.
