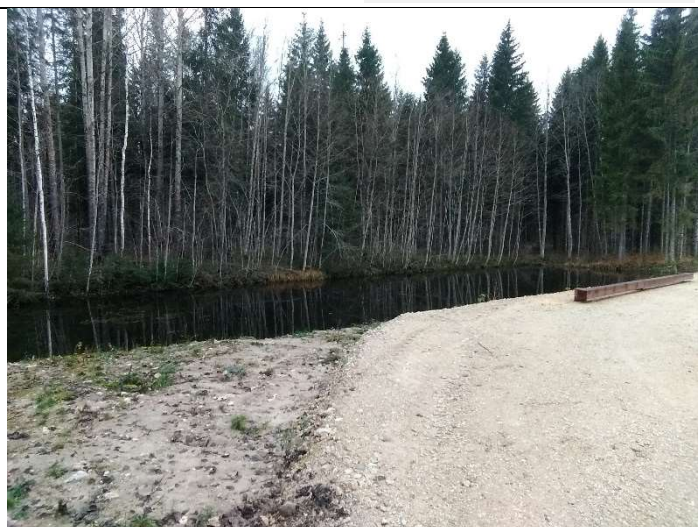
Foto 2. vaade rekonstrueeritud tuletõrjетиigile TT1, sellega külgnevale kruuskattega teenindusplatsile ja tõkkepoomile

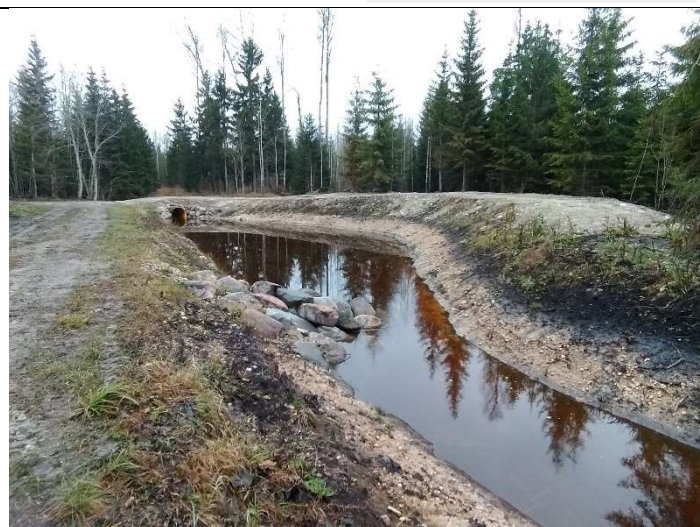
Foto 20. vaade eesvoolul 300 rajatud settebasseinile SB3, selle alguses on tehtud kividega voolusuunaja

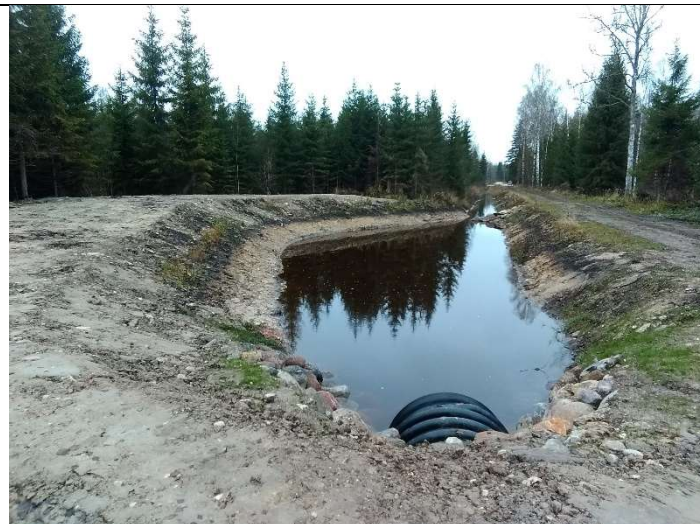
Foto 22. vaade eesvoolul 300 rajatud settebasseinile truubi T305 sissevoolu otsaku poolt

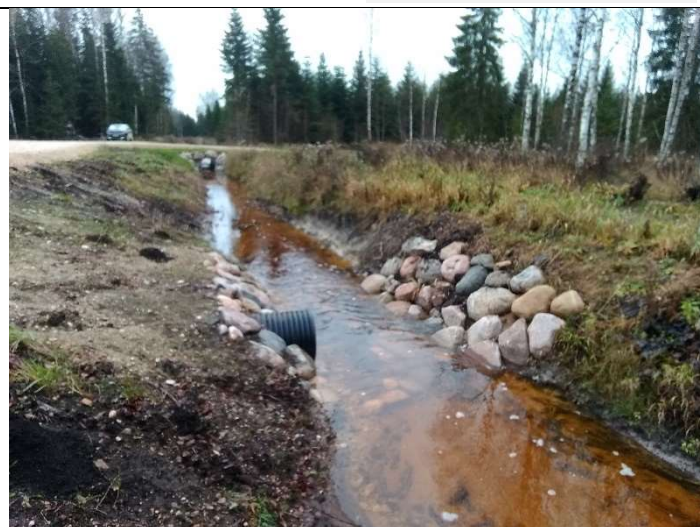
Foto 26. vaade vee voolusuunas rekonstrueeritud eesvoolu 100 voolusängile ja uue ehitatud truubi T1104 väljavoolul kividega kindlustatud otsakule ja veejuhtme vastaskalda poolse nõlvale

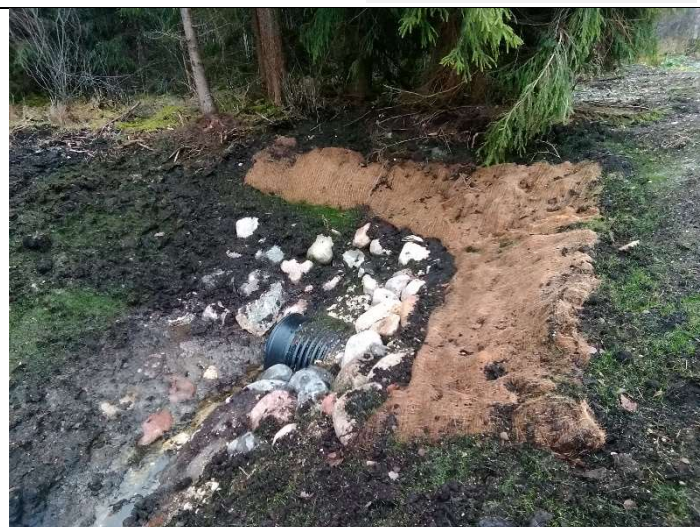
Foto 30. vaade Soemäe ringtee teekraavi 1106 liigvee ära juhtimiseks eesvoolu 100, rekonstrueeritud truubi T7 sissevoolu otsakule

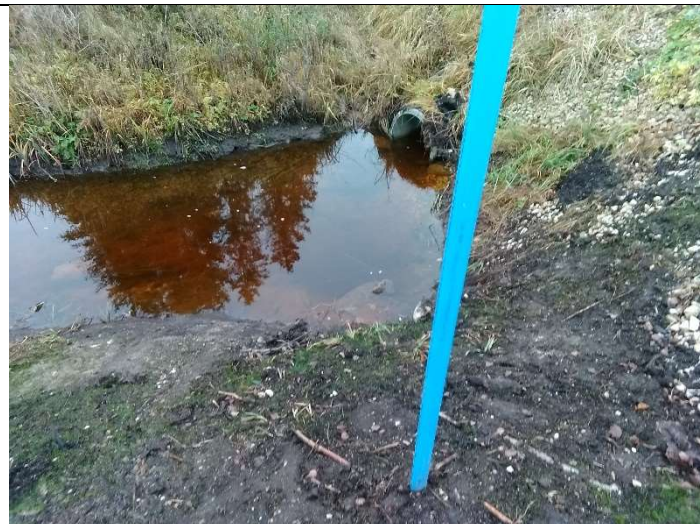
Foto 38. vaade Vägeva-Pedaja kõrvalmaantee ja Lasinurme tee truubi T10 vahel eesvoolu 400 paremalt kaldalt suubuva võimaliku teedreeni suudme asukohale

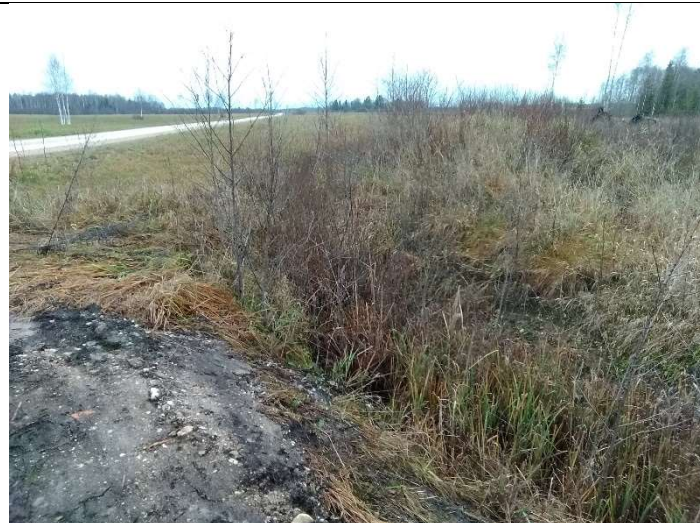
Foto 40. vaade teekraavi 1001 paremalt kaldalt suubuvale rohtunud ja võsastunud põllukraavile

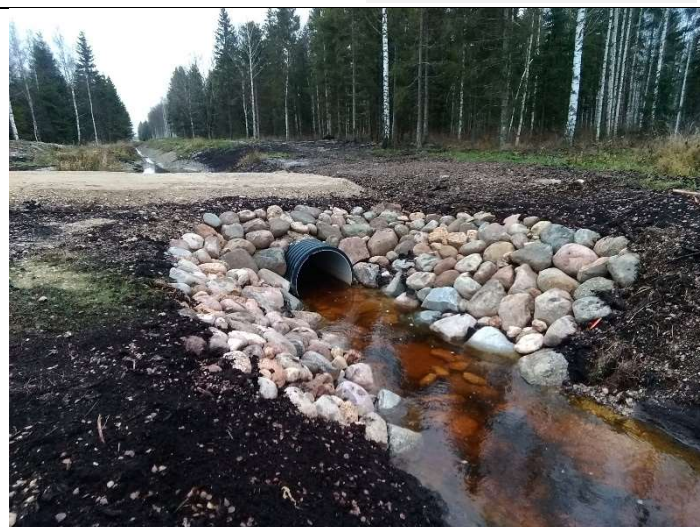
Foto 42. vaade rekonstrueeritud eesvoolul 200a ehitatud uue truubi T401 väljavoolul kividega kindlustatud otsakule

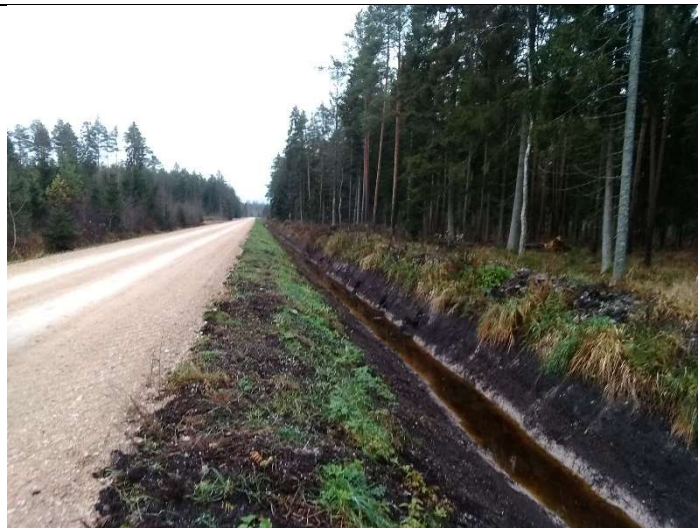
Foto 54. vaade Lasinurme tee PK14 külgnevale rekonstrueeritud teekraavile 1001

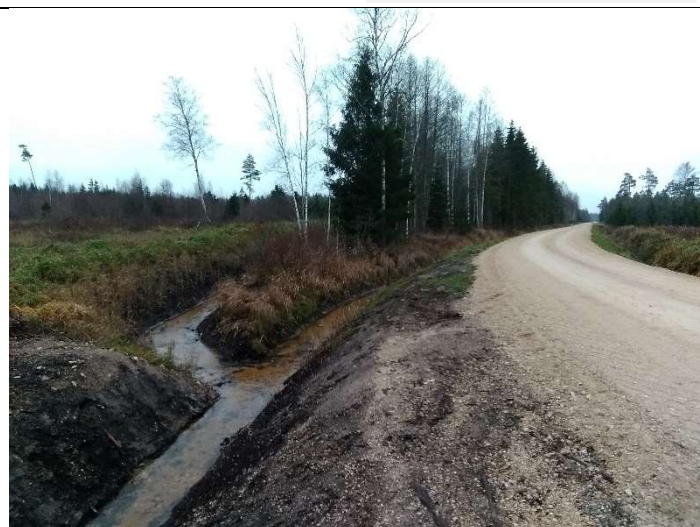
Foto 66. vaade vastu vee voolusuunas rekonstrueeritud eesvoolu 700 ja teekraavi 1004 ühenduskohale

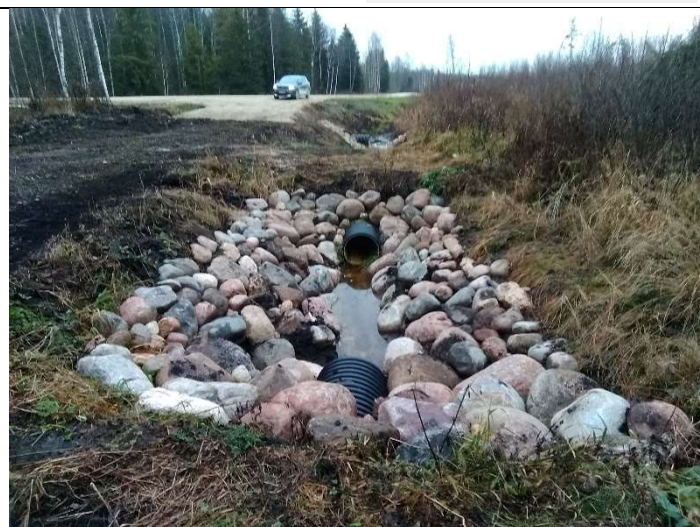
Foto 70. vaade kraavil 503 (Kundaraja kraav) ehitatud truupide T506a ja T506 vahel kividega kindlustatud voolusängile ja otsakutele

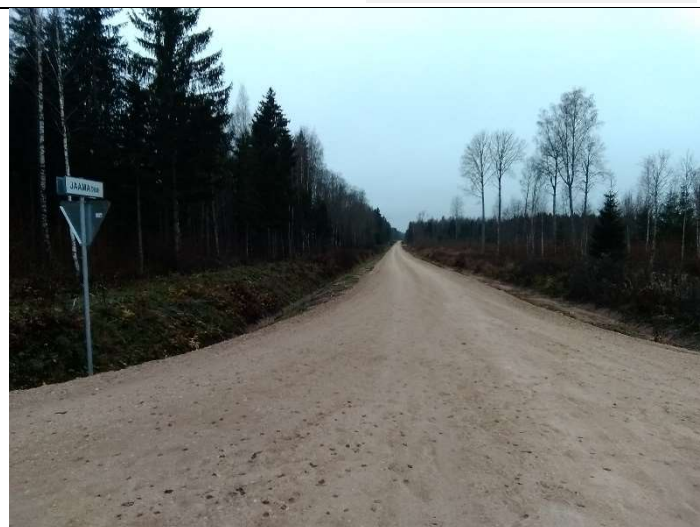
Foto 74. vaade ehitatud Jaama tee algusest kruuskatendile, liiklusemärgile ja tee nimetusega tahvlile ning rekonstrueeritud teekraavile 1201 (vasakul) ja ehitatud uuele teekraavile 1202 (paremal)

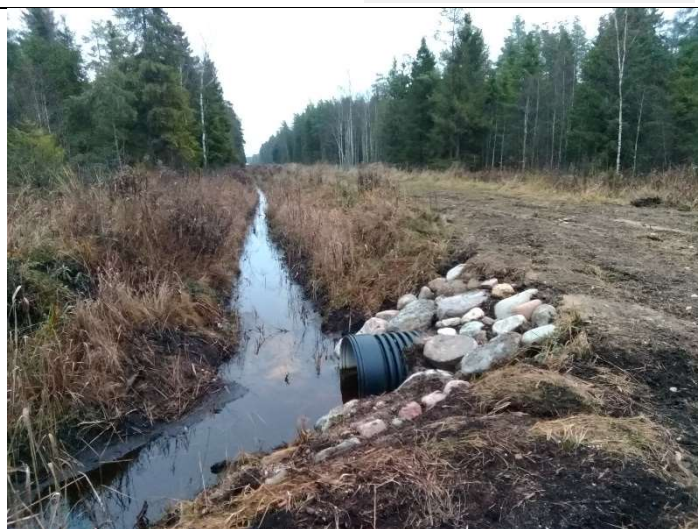
Foto 78. vaade uuendatud eesvoolu 600a ja rekonstrueeritud truubi T31 kividega kindlustatud sissevoolu otsakule

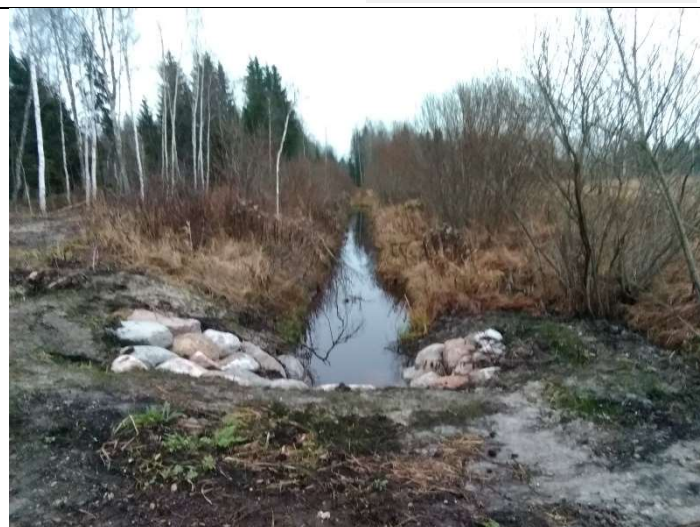
Foto 82. vaade vastu vee voolusuunda hooldatud eesvoolu 500 voolusängile, ehitatud uue truubi T507 sissevoolul kividega kindlustatud otsakult
